Hochwasser- und Starkregenvorsorgekonzept für die VG Bodenheim

**Vortragsmanuskript
Defizitanalyse und Maßnahmenpaket
einschl. Ergänzung der Anregungen
aus der Bürgerinformationsveranstaltung**

Stand: 14.12.2023

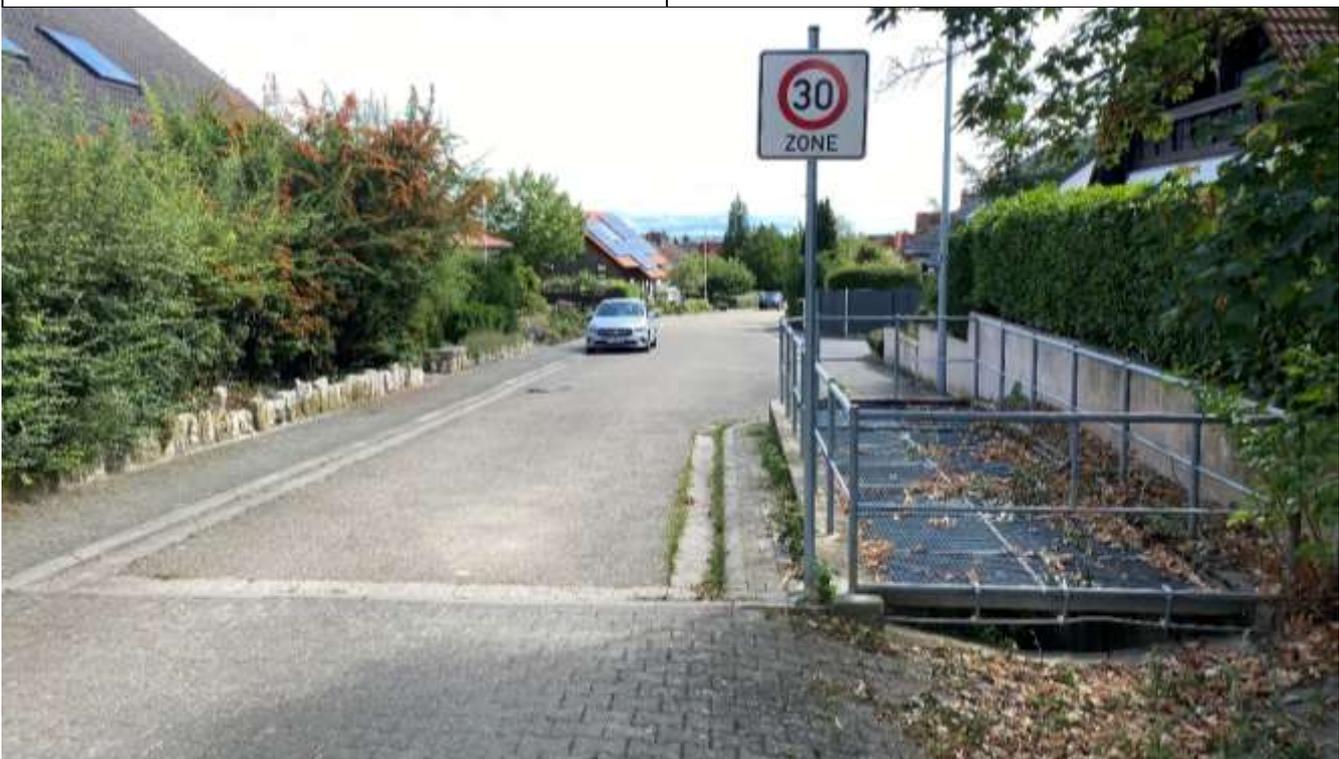
Abbildung 1: Schlammfang in der Straße „Am Börnchen“

Die Straße "Am Börnchen" und der nördliche Wirtschaftsweg sind bei einem Starkregenereignis wasserführend. Insbesondere die Häuser Nr. 2, 5 und 19 in der Straße "Am Börnchen" und die Häuser in Gau-Bischofsheim in der Straße "Ruländerweg" Nr. 33, 35 und 37 sind gefährdet. Alle angrenzenden Anwesen mit tiefliegenden Einfahrten und Zugängen, Kellern, ungeschützten Kellerfenstern oder Garagen sind gefährdet.

Am Übergang des Wirtschaftsweges zur Straße "Am Börnchen" befindet sich ein Einlaufbauwerk in die Kanalisation mit einem Schlammfang.

Die betroffenen Anlieger "Am Börnchen" Haus Nrn. 2, 5 und 19 müssen über ihre Gefahrensituation informiert werden, damit sie Maßnahmen zum Eigenschutz (Eigenvorsorge Kat. A) vornehmen können.

Die restlichen Anlieger in der Straße "Am Börnchen" sollten ihre Eigenvorsorge überprüfen und gegebenenfalls ertüchtigen.

Die Straße „Am Börnchen“ ist mit baulichen Maßnahmen als Notabflussweg zu sichern. Da die Bordsteine niedrig sind, kann der Oberflächenabfluss auf die Privatgrundstücke fließen. Bei einer Erneuerung der Straße sollte die Wasserführung der Straße berücksichtigt werden und bspw. die Fahrbahn als ein umgedrehtes V-Profil gebaut werden.

Die Grundstücke in Gau-Bischofsheim in der Straße "Ruländerweg" Haus Nr. 33, 35 und 37 haben sich rückwärtig mit einem Erdwall vor dem wasserführenden Wirtschaftsweg geschützt. Der Erdwall muss allerdings instandgesetzt werden. Eine Anwohnerin wurde vor Ort bereits informiert.

Der Schlammfang ist laufend zu unterhalten.

Oberhalb sollte ein dezentraler Wasserrückhalt in der Fläche umgesetzt werden.

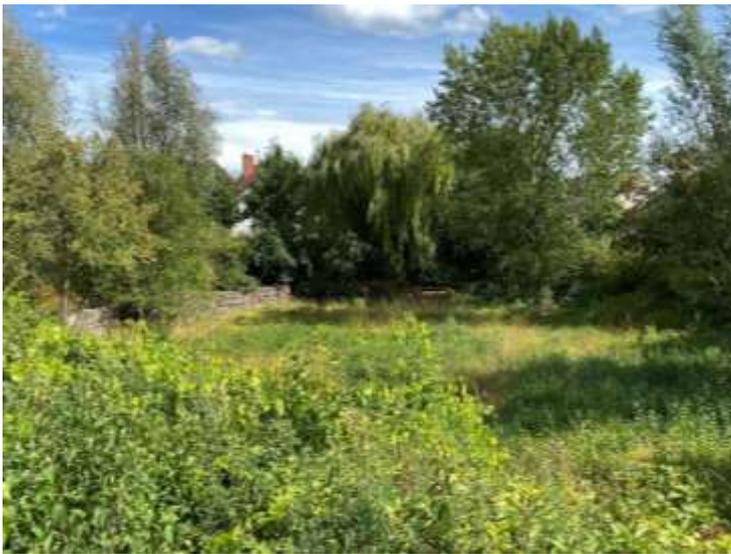
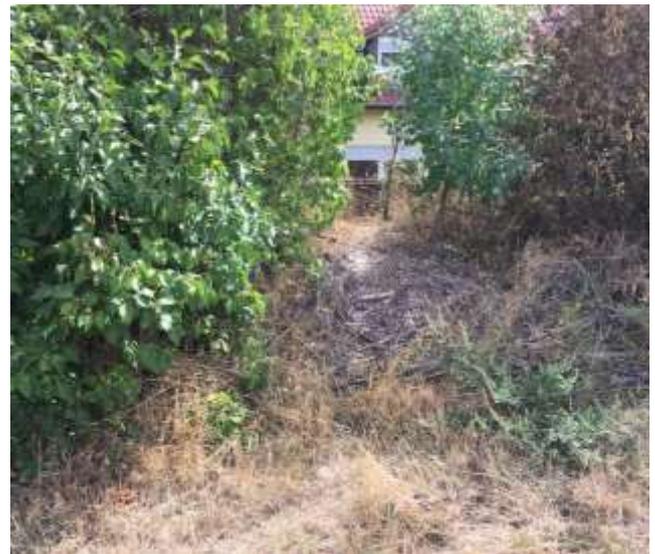
Abbildung 2: Bewuchs im Rückhaltebecken nördlich der Straße „Am Weinberg“

Defizit	Maßnahme
<p>Im bestehenden Rückhaltebecken (RHB) wurden Grünabfälle (Grünschnitt) entsorgt. Dies kann bei einem Starkregenereignis zu einer Verklausung am Einlauf zur Verrohrung führen.</p> <p>Bei einer Verklausung oder bei einem Überlastfall (Katastrophenregen) ist mit Rückstau und einer daraus resultierenden flächigen Überflutung der angrenzenden Anwesen zu rechnen.</p> <p>Die Unterhaltung des RHB findet jährlich und bei Bedarf statt.</p> <p>Die ursprüngliche Zufahrt zum Regenrückhaltebecken über die Straße "In den Rohrwiesen" wurde durch einen Anlieger begrünt und ist nicht mehr nutzbar. Deshalb wurde eine neue Zufahrt gebaut, die das Beckenvolumen verkleinert.</p>	<p>Die betroffenen Anlieger müssen über ihre Gefahrensituation informiert werden, damit sie Maßnahmen zum Eigenschutz (Eigenvorsorge Kat. A) vornehmen bzw. ihre vorhandenen Schutzvorrichtungen überprüfen können.</p> <p>Die angrenzenden Anwesen am Rückhaltebecken sind darauf hinzuweisen, dass das Entsorgen von Grünschnitt im Rückhaltebecken untersagt ist. Von der OG Harxheim wurde dies bereits zu Beginn des Jahres 2021 erledigt.</p> <p>Eine regelmäßige Kontrolle des Rückhaltebeckens ist erforderlich.</p> <p>Die ursprüngliche Zufahrt muss wieder in Betrieb genommen und die neue Zufahrt zurückgebaut werden, damit wieder das geplante Beckenvolumen zur Verfügung steht.</p>

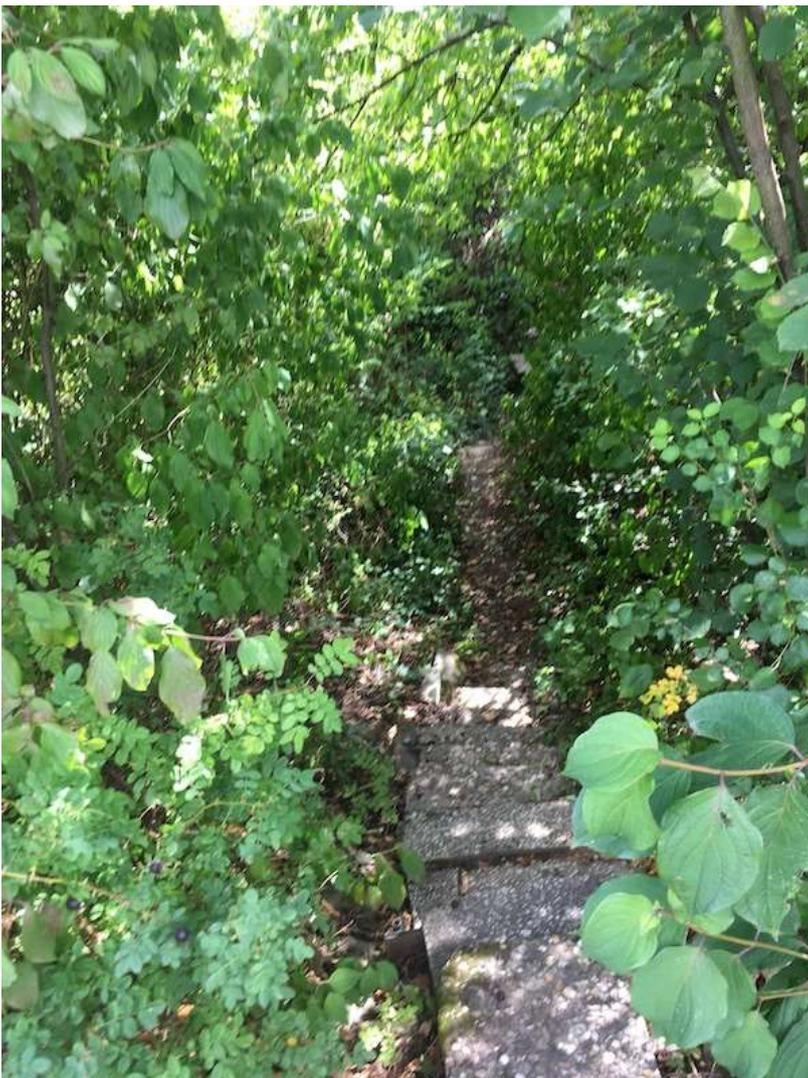
Abbildung 3: Zugewachsener Grabens zum Rückhaltebecken
231214-790_Harxheim_Manuskript_nachBIV.docx

Der zum Rückhaltebecken (Nr. [2]) führende Graben H 6 weist einen sehr starken Bewuchs der Grabensohle und der Grabenböschungen auf. Dadurch wird das abflusswirksame Grabenprofil deutlich reduziert.

Der Graben wurde 2021 vom Bewuchs in der Sohle befreit. Der Graben muss regelmäßig unterhalten werden (siehe allg. Hinweis [0.3]). Dabei ist darauf zu achten, dass keine größeren Pflanzen oder Bäume auf der Grabensohle bzw. der unteren Böschungshälfte wachsen.

Eine Grasnarbe auf der Grabensohle ist für den Erosionsschutz wichtig und darf nicht entfernt werden. Die Höhe des Bewuchses ist allerdings einzudämmen.

Im Starkregenfall kann der Graben versagen und die unterhalb liegenden Häuser sind gefährdet. Die betroffenen Anlieger müssen über ihre Gefahrensituation informiert werden, damit sie Maßnahmen zum Eigenschutz (Eigenvorsorge Kat. A) vornehmen können.

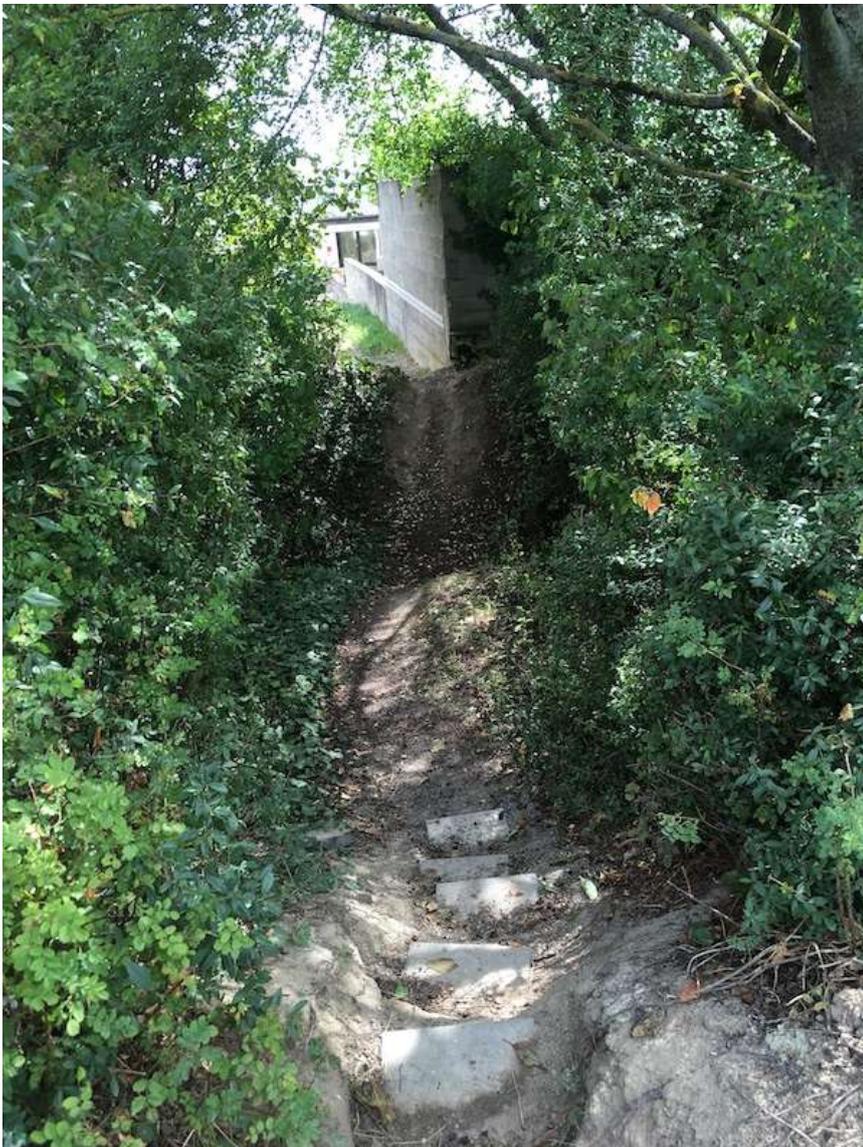
Abbildung 4: Trampelpfad durch den Graben

Defizit	Maßnahme
<p>Der zum Rückhaltebecken (Nr. [2]) führende Graben H 6 wird an zwei Stellen von Trampelpfaden gekreuzt. Diese wurden augenscheinlich von Anwohnern angelegt.</p> <p>Grundsätzlich spricht aus hydraulischer Sicht nichts gegen die Querungen, da diese die Abflussleistung nicht beeinflussen. Allerdings wurde bei der westlicheren Querung die südliche Böschung abgetragen / beschädigt. Dadurch wird die Leistung des Grabens reduziert und der Versagensfall wahrscheinlicher. Der Graben ist an dieser Stelle früher überlastet. Als Folge werden die umliegenden Grundstücke überflutet.</p>	<p>Die Böschung ist vollständig wiederherzustellen. Hier greift nach unserem Verständnis das Verursacherprinzip.</p> <p>Der Verursacher ist festzustellen, zu informieren und zur Beseitigung und künftigen Vermeidung des Schadens aufzufordern.</p>

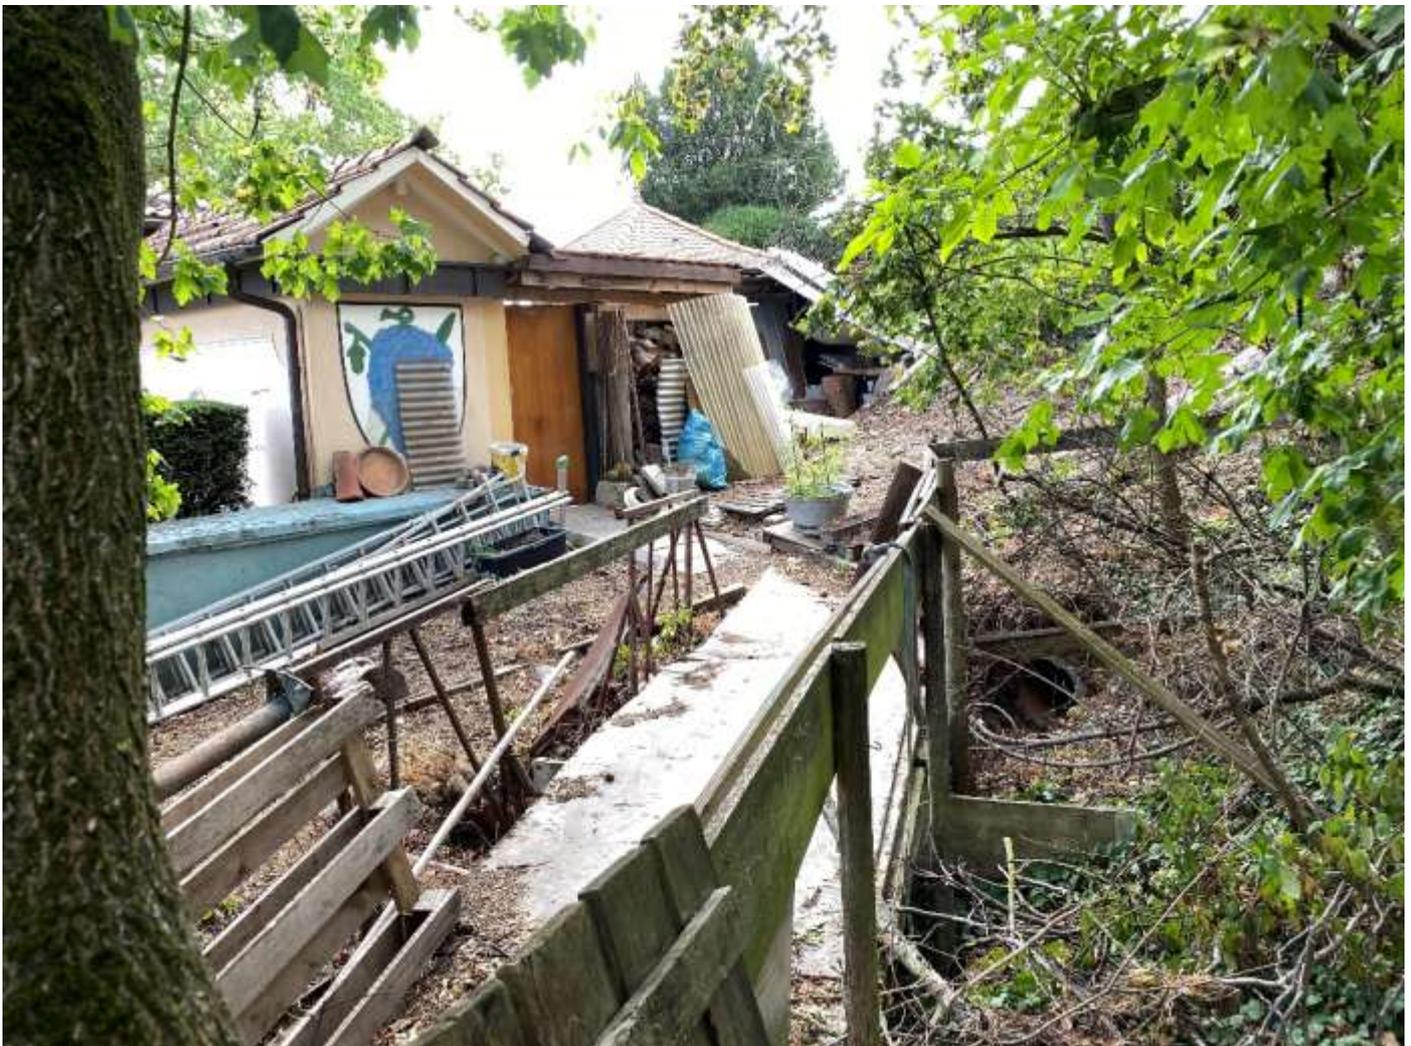
Abbildung 5: Grundstück Nr. 1 in der Straße "Am Weinberg"

Defizit	Maßnahme
<p>Die Anlieger in der Straße "Am Weinberg" Haus Nr. 1 lagern zum Zeitpunkt der Begehung viele Gegenstände (viel Totholz) in Grabennähe. Diese können zu einer Verklauung des Grabens oder des Einlaufs in die Verrohrung zum Rückhaltebecken führen.</p> <p>Über den Graben wurde eine kleine Holzbrücke (ohne wasserrechtliche Genehmigung) errichtet. Unterhalb der Brücke befindet sich ein Brett, das die Abflussleistung der Entwässerungsanlage reduziert.</p>	<p>Die Einbauten (Brücke) und lose gelagerten Gegenstände sind zu entfernen (Landeswassergesetz, siehe auch allgemeiner Hinweis [0.3] in der Maßnahmentabelle).</p> <p>Die Holzbücke ist rückzubauen.</p>

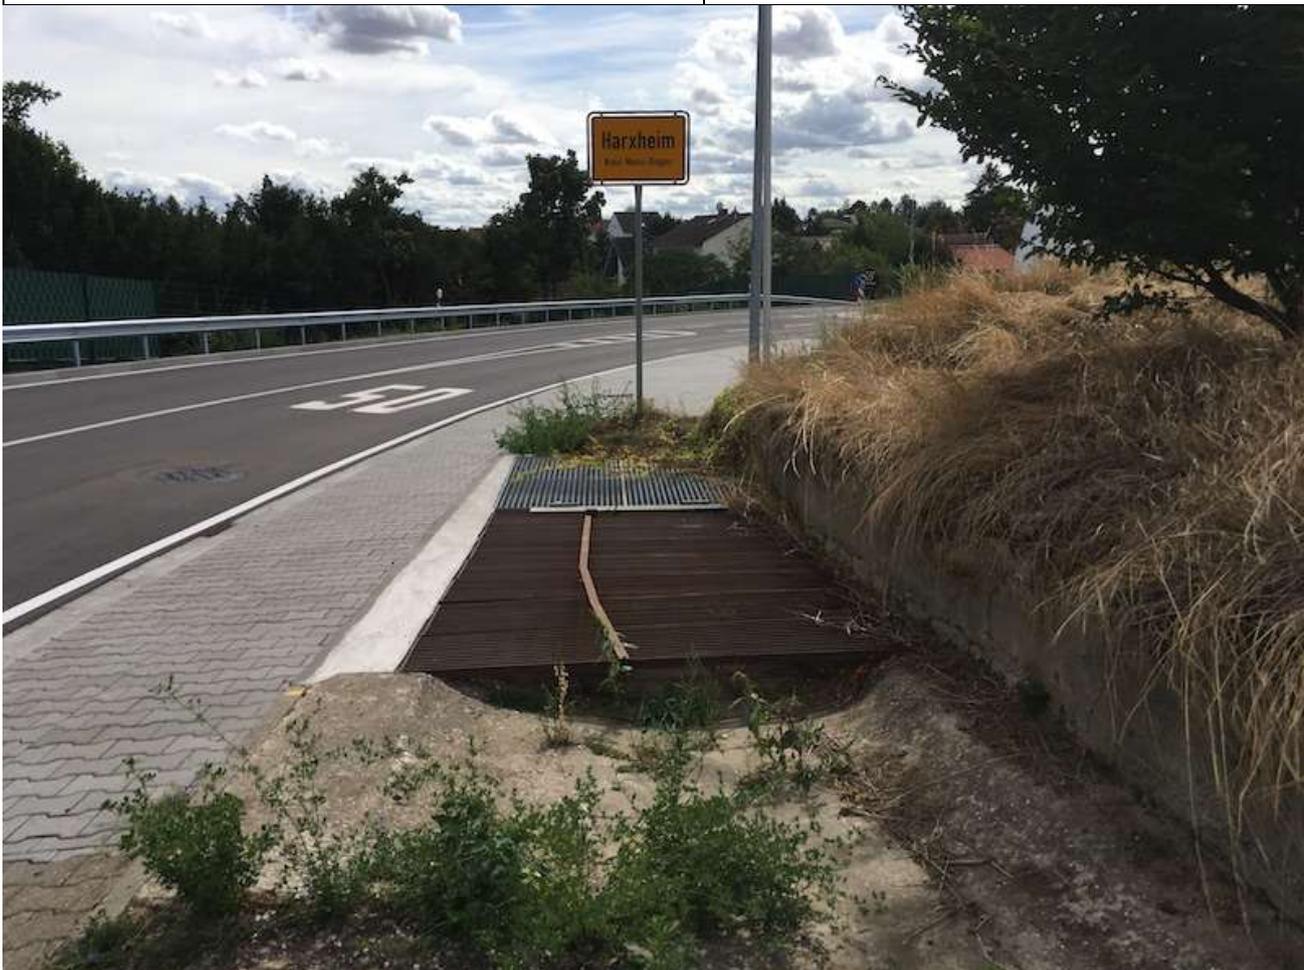
Abbildung 6: Einlaufbauwerk am Ortseingang in der Gaustraße

Defizit	Maßnahme
<p>Das vorhandene Einlaufbauwerk wird von der nördlichen Gaustraße (L 425) und dem westlichen Graben H 5 beschickt. Der Abfluss wird durch das Einlaufbauwerk in einen Kanal geführt, der in Richtung Süden läuft. Das Rohr in Richtung Osten (Richtung H 6 und RHB) wurde zugemauert.</p> <p>Die genaue Weiterführung nach dem Einlaufbauwerk ist zurzeit unbekannt.</p> <p>Das Bauwerk ist für ein Starkregenereignis unterdimensioniert. Bei einer Überlastung wird die Straße "Im Wickgarten" überflutet.</p>	<p>Die Weiterführung des Abflusses nach dem Einlaufbauwerk muss von der VG Bodenheim in Abstimmung mit dem LBM geklärt werden (Überprüfung mittels Kanalbefahrung). Das Einlaufbauwerk muss regelmäßig unterhalten werden (siehe allgemeiner Hinweis [0.3]).</p> <p>Bei einer Überlastung des Einlaufbauwerks fließt Oberflächenabfluss auf der Gaustraße und der Straße „Im Wickergarten“ in die Ortsmitte ab. Die betroffenen Anlieger müssen über ihre Gefahrensituation informiert werden, damit sie Maßnahmen zum Eigenschutz (Eigenvorsorge Kat. A) vornehmen können.</p> <p>Oberhalb sollte ein dezentraler Wasserrückhalt in der Fläche umgesetzt werden.</p> <p>Machbarkeitsstudie:</p> <p>Untersuchung, ob eine Entlastung des Bauwerks über den Graben H 6 in Richtung RHB möglich ist (Unterquerung der L425 und hydraulische Mehrbelastung des Grabens H 6).</p>

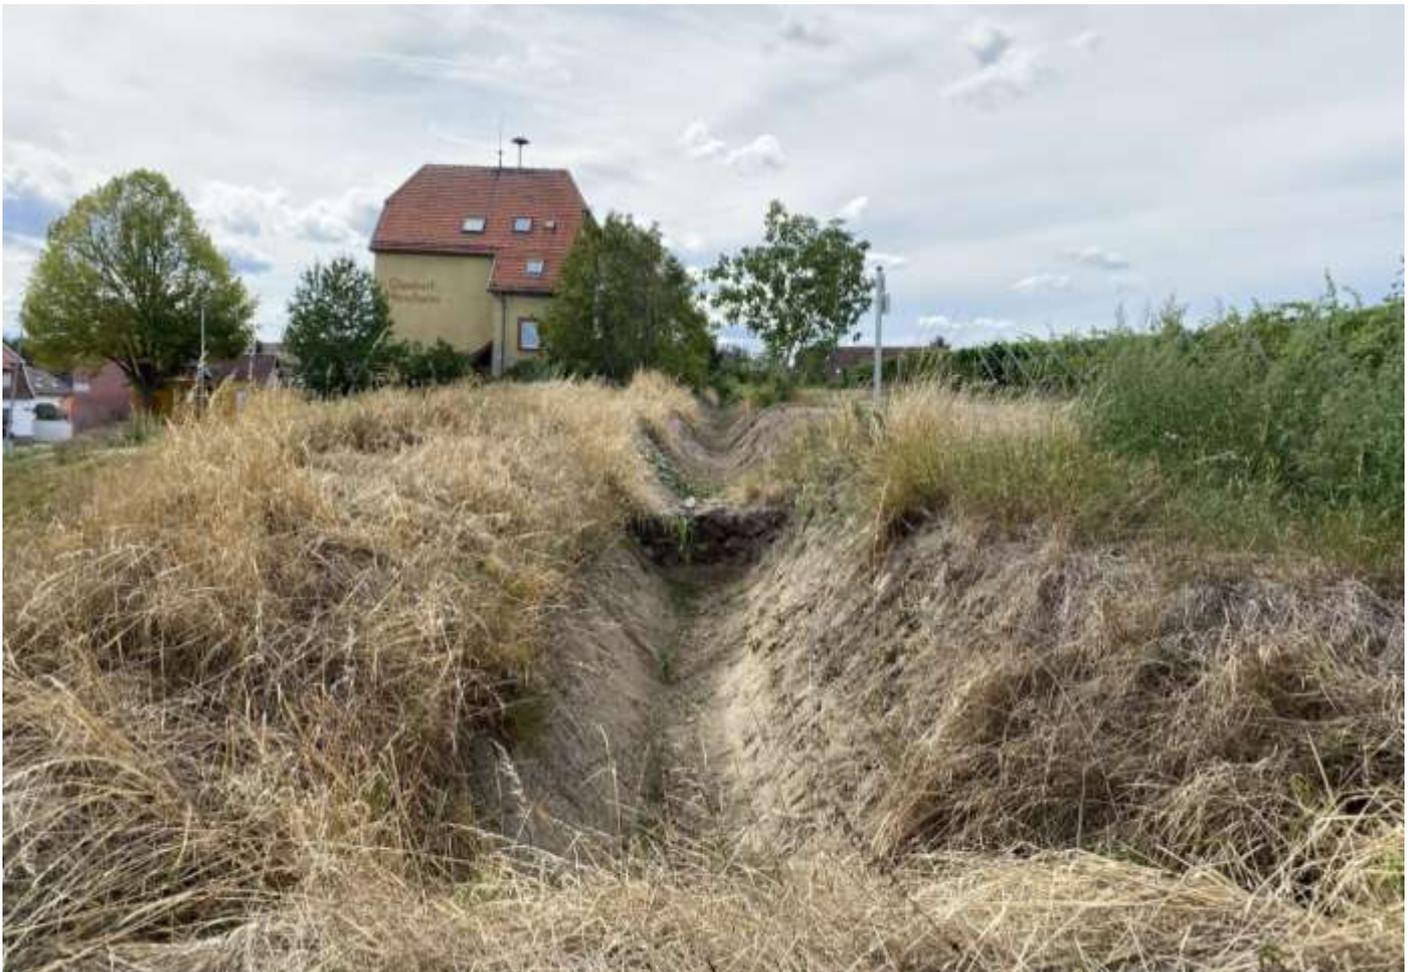
Abbildung 7: Graben nördlich der Mainzer Straße

Die nördlichen Anwesen in der Mainzer Straße werden von einem Graben (H 5) vor Hangwasser aus den Weinbergen geschützt.

Die Dimensionierung des Grabens wurde großzügig gewählt.

Trotz einer großzügigen Dimensionierung des Grabens sind die Anlieger über den Versagensfall zu informieren, damit sie Maßnahmen zum Eigenschutz (Eigenvorsorge Kat. A und Kat. B) vornehmen können.

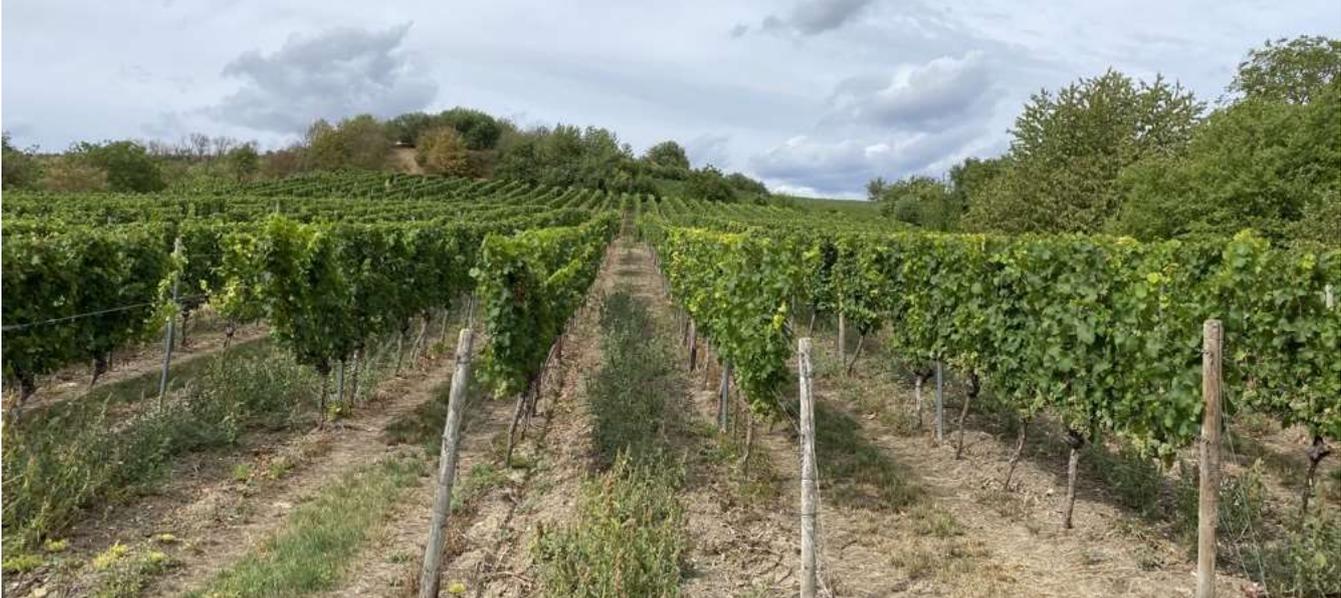
Abbildung 8: Weinberge nördlich der Obergasse

Defizit	Maßnahme
<p>Die Anwesen auf der nördlichen Straßenseite in der Obergasse Haus Nr. 7 bis 15 liegen unmittelbar unterhalb eines Hanges (Landespflegefläche, Wirtschaftsweg, Weinberge). Aus dem Hang können bei einem Starkregenereignis große Mengen Hangwasser auf die Grundstücke gelangen.</p> <p>Auf der rückwärtigen Grundstücksgrenze haben die Anwohner bereits zum Schutz einen Erdwall errichtet. Dieser weist allerdings mehrere Fehlstellen auf. Vor Ort wurden Anlieger bereits informiert.</p>	<p>Die betroffenen Anlieger müssen über ihre Gefahrensituation informiert werden, damit sie Maßnahmen zum Eigenschutz (Eigenvorsorge Kat. B) vornehmen bzw. ihre vorhandenen Schutzvorrichtungen überprüfen können. Auch eine Verwaltung kann überlastet sein und versagen.</p> <p>Oberhalb sollte ein dezentraler Wasserrückhalt in der Fläche umgesetzt werden.</p>

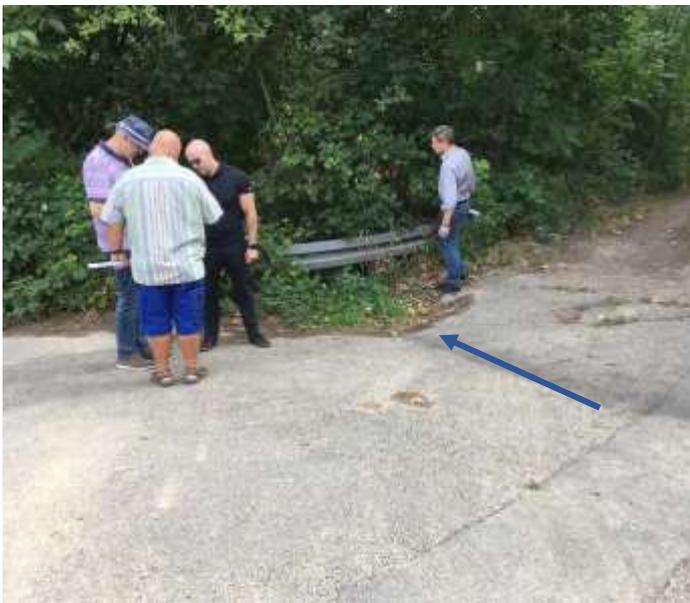
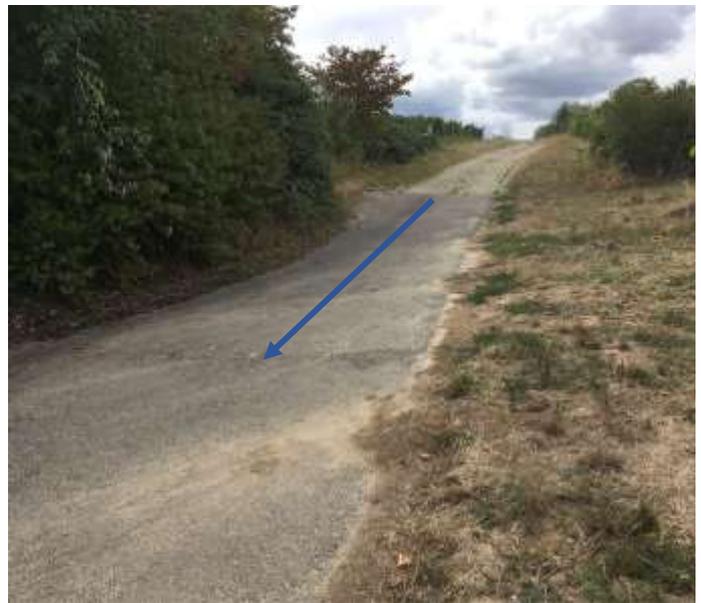
Abbildung 10: Einlaufmulde in Graben und Regenrückhaltebecken

Defizit	Maßnahme
<p>Das bestehende Regenrückhaltebecken (RRB 3) nimmt Wasser aus den Weinbergen und dem Graben H4 auf. Der Ablauf führt in den Schlammfang in der Mainzer Straße und dann überwiegend verrohrt durch die Mainzer Straße bis zum verrohrten Graben H8 in der Bahnhofstraße. Vor der Unterquerung der L 425 ist ein Einlaufbauwerk angeordnet.</p> <p>Im Überlastfall (Katastrophenregen) läuft das Becken über und das Wasser läuft über die Straßen ab.</p>	<p>Die betroffenen Anlieger müssen über ihre Gefahrensituation informiert werden, damit sie Maßnahmen zum Eigenschutz (Eigenvorsorge Kat. A und B) vornehmen bzw. ihre vorhandenen Schutzvorrichtungen überprüfen können.</p> <p>Das Regenrückhaltebecken, die offenen und verrohrten Gräben sowie das Einlaufbauwerk sind ständig zu unterhalten, siehe auch allgemeiner Hinweis. [0.3] in der Maßnahmentabelle.</p>

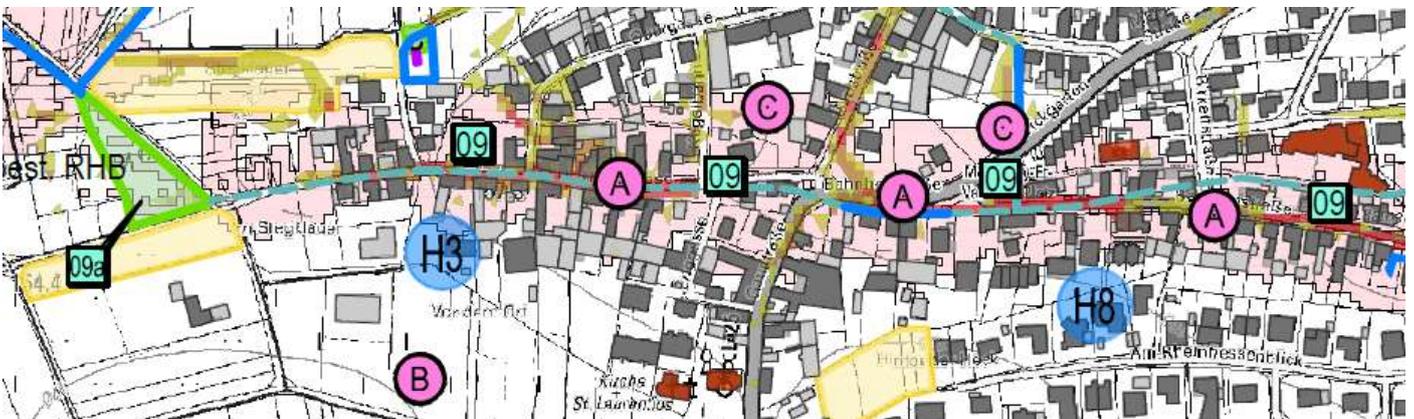
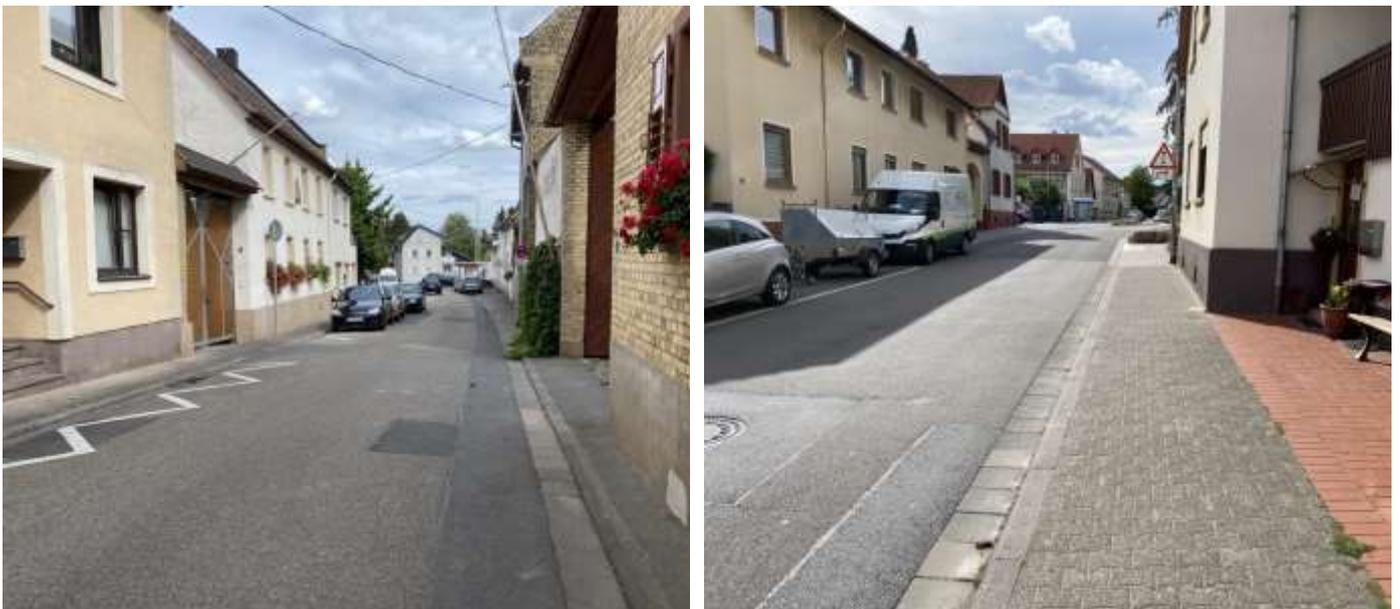
Abbildung 11: Untergasse und Gaustraße

Die Mainzer Straße, die Untergasse, die nördliche Gaustraße bis Ecke Bahnhofstraße und die Bahnhofstraße sind bei einem Starkregenereignis wasserführend. Das Wasser breitet sich im Starkregenfall bis in die zweiten Häuserreihen hinter der Straßenbebauung und weiter aus (Flächeneinstau). Viele Häuser, jedoch nicht alle, sind dafür gebaut. Alle angrenzenden Anwesen mit tiefliegenden Einfahrten und Zugängen, Kellern, ungeschützten Kellerfenstern oder Garagen sind gefährdet.

Die betroffenen Anlieger müssen über ihre Gefahrensituation informiert werden, damit sie Maßnahmen zum Eigenschutz (Eigenvorsorge Kat. A und C) vornehmen bzw. ihre vorhandenen Schutzvorrichtungen überprüfen können.

Die Straßen sind als Notabflusswege baulich zu sichern und an geeigneten Stellen sollte der Oberflächenabfluss in den Harxheimer Bach eingeleitet werden.

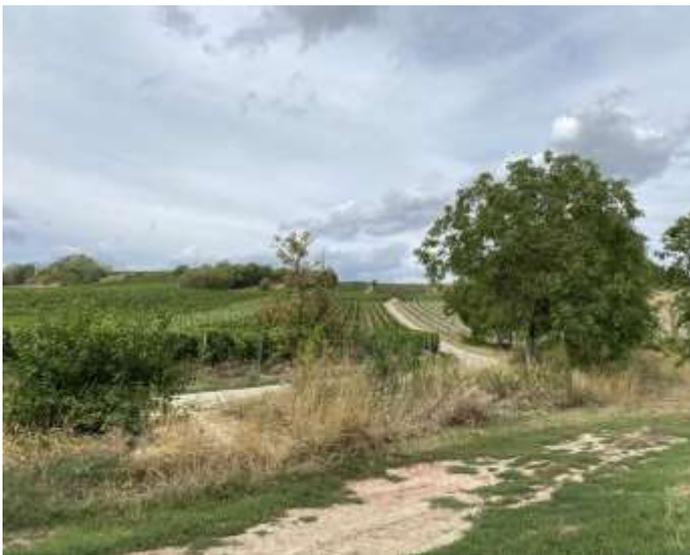
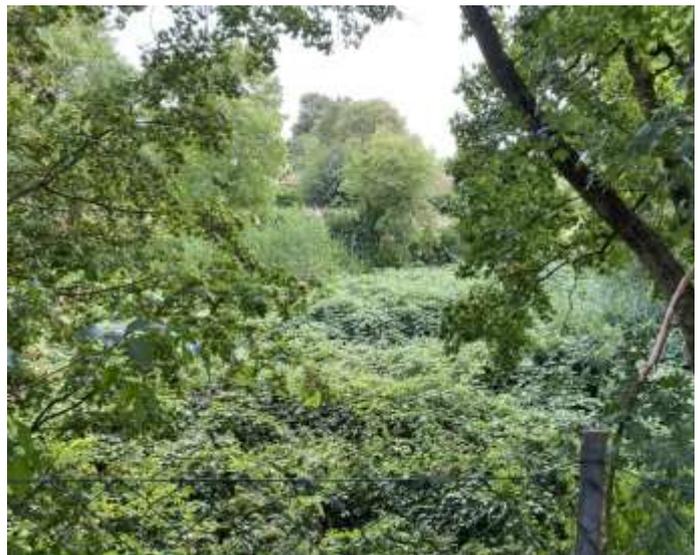
Abbildung 12: Regenrückhaltebecken (rechts) und dessen Einzugsgebiet (links)

Defizit	Maßnahme
<p>Das bestehende Regenrückhaltebecken (RRB 4) nimmt Wasser aus den Weinbergen und den Gräben H 1 und H 2 auf. Der Ablauf führt weitestgehend verrohrt (H3 - H8) durch Untergasse und Bahnhofstraße in den teils offenen, teils verrohrten Gräben H9 bis H11 (Harxheimer Gräben).</p> <p>Im Überlastfall (Katastrophenregen) läuft das Becken über und das Wasser läuft über die Untergasse, die nördliche Gaustraße bis Ecke Bahnhofstraße und die Bahnhofstraße. Alle angrenzenden Anwesen mit tiefliegenden Einfahrten und Zugängen, Kellern, ungeschützten Kellerfenstern oder Garagen sind gefährdet (wie [9]).</p>	<p>Die betroffenen Anlieger müssen über ihre Gefahrensituation informiert werden, damit sie Maßnahmen zum Eigenschutz (Eigenvorsorge Kat. A und C) vornehmen bzw. ihre vorhandenen Schutzvorrichtungen überprüfen können.</p> <p>Das Regenrückhaltebecken, die offenen und verrohrten Gräben und die Einlaufbauwerke sind ständig zu unterhalten, siehe auch allgemeiner Hinweis. [0.3] in der Maßnahmentabelle.</p> <p>Eine Vergrößerung des Regenrückhaltebeckens sollte geprüft werden. Laut Gemeinde befinden sich zwei verwilderte Gärten in dem Bereich, die die VG erwerben könnte, um das Rückhaltebecken zu vergrößern. Es wird eine Studie zur hydraulischen Überrechnung des RHB empfohlen. Da der größte Zufluss aus Mainz-Ebersheim kommt, sollte die Stadt Mainz eingebunden werden.</p>

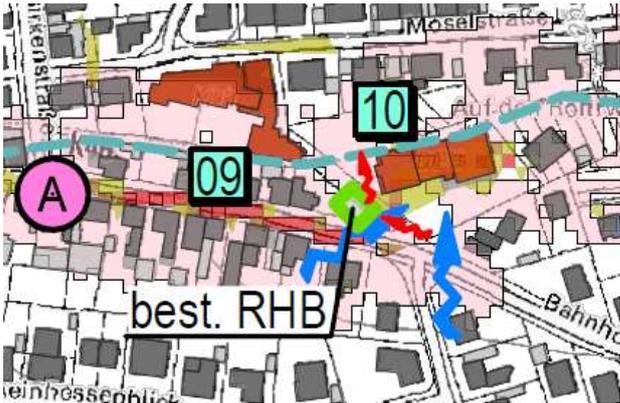
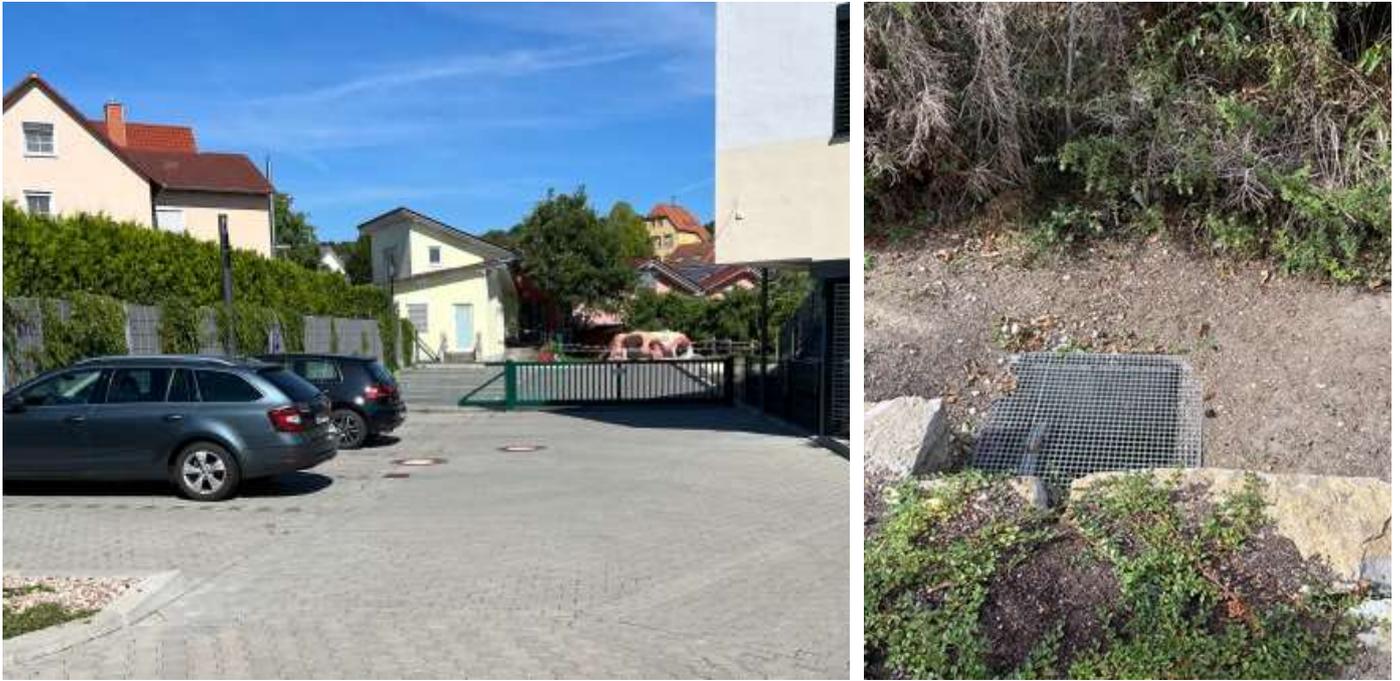
Abbildung 13: Parkplatz des Gemeindezentrums (rechts) und Schacht von der Verrohrung des Harxheimer Grabens auf der Rückseite des Gemeindezentrums

Defizit	Maßnahme
<p>Das neu gebaute Gemeindezentrum und der Hort liegen in einer Geländesenke. Der Oberflächenabfluss aus der Bahnhofstraße kann über den Gehweg auf den Parkplatz gelangen, ein Flächeneinstau ist die Folge. Sämtliche Eingänge in den Hort und das Gemeindezentrum wurden ebenerdig / barrierefrei angelegt. Entsprechend kann bei Starkregenereignissen Wasser in das Gebäude eindringen. Die Einstautiefe kann mehrere Dezimeter oder mehr über Straßen- bzw. Geländeneiveau betragen. Das Wasser fließt nach dem Einstau langsam durch die Kanalisation und den Harxheimer Graben ab.</p> <p>Auf der Rückseite des Gemeindezentrums fließt der Harxheimer Graben verrohrt; die Verrohrung ist lt. Auskunft der VG dort größer als in den übrigen Bereichen. Hinter dem Gemeindezentrum befindet sich an der nördlichen Ecke des Grundstücks ein offener Schacht. Dieser ist zum Zeitpunkt der Besichtigung (28.07.2021) ordentlich instandgehalten. Allerdings befindet sich ein loser Fangkorb im Schacht, der den Abflussquerschnitt einengt.</p>	<p>Das Gemeindezentrum und der Hort müssen vor eindringendem Oberflächenwasser von der Bahnhofstraße geschützt werden. Um die Barrierefreiheit zu diesen öffentlichen Gebäuden zu erhalten sind mobile Schutzeinrichtungen vorzusehen.</p> <p>Links von dem Gemeindezentrum befindet sich unter dem Parkplatz ein Regenrückhaltebecken, in das die hohen Wassermengen bei einem Starkregenereignis eingeleitet werden können. Ein neuer, leistungsfähiger Überlauf in dem Becken führt dann zu dem in unmittelbarer Nähe verrohrten Harxheimer Bach (DN 1200). Somit werden die Wassermengen durch das Becken durchgeleitet. Diese Maßnahme bedarf einer Planung und einer Genehmigung bei den Wasserbehörden (SGDS, KV).</p> <p>Der lose Fangkorb im Schacht muss entfernt und der Schacht regelmäßig instandgehalten werden.</p> <p>Die Eigentümer und Nutzer der Gebäude sind zu informieren.</p>

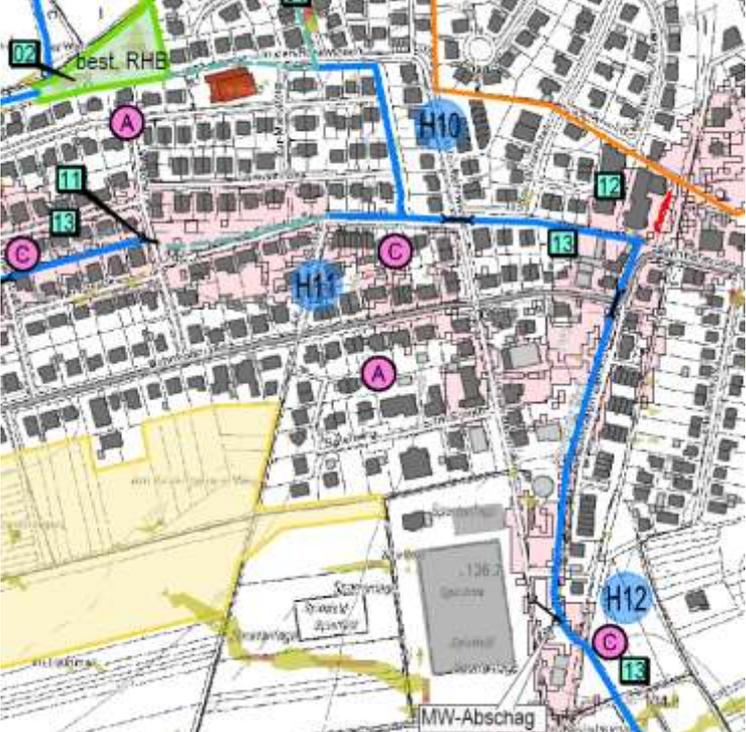
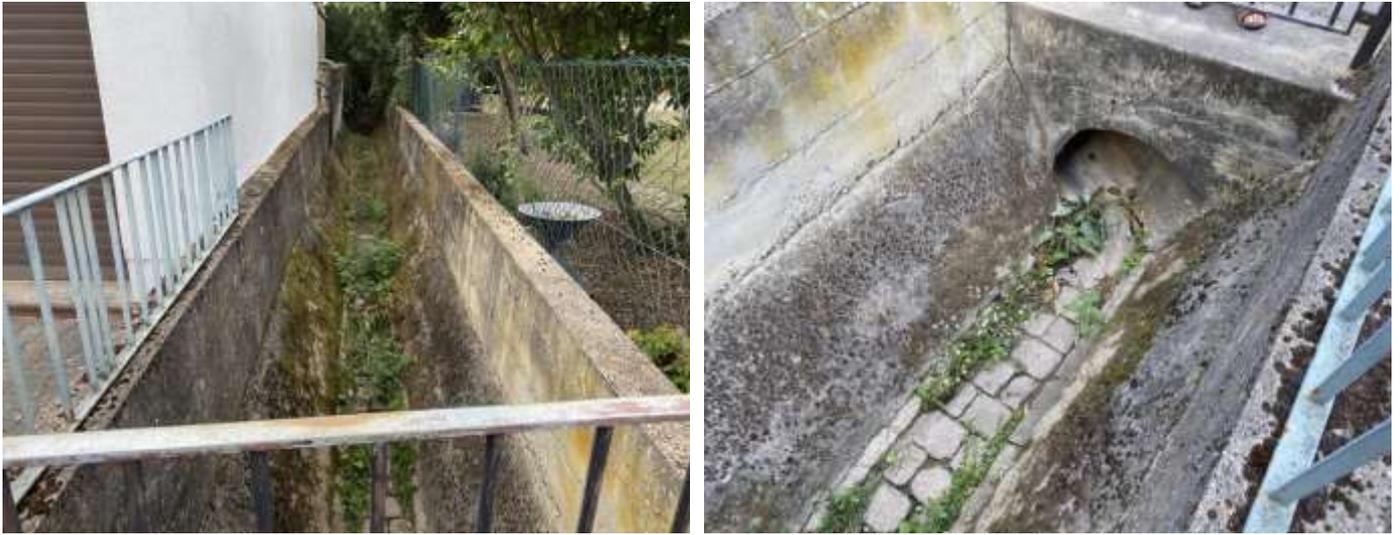
Abbildung 14: Harxheimer Graben innerhalb der Bebauung

Defizit	Maßnahme
<p>Der Harxheimer Graben wird innerhalb von Harxheim streckenweise offen in einem verbauten Rechteckgerinne geführt. Die Rheinstraße und Weserstraße werden mit Durchlässen unterquert. Zum Teil ist der Graben innerhalb der Ortslage ohne wasserrechtliche Genehmigung verrohrt worden. Unterlagen z.B. zur Dimension des Rohrs fehlen, die Schächte wurden überbaut.</p> <p>Die Durchlässe unter der Rheinstraße und der Weserstraße sind mit einem Durchmesser von ca. DN 800 Engstellen, hier kann es zu einem Rückstau und einem Überstau auf die Straße und zu einer Überflutung der angrenzenden Grundstücke sowie von weiter entfernten Grundstücken in der Tiefzone kommen.</p> <p>Im Rahmen der öffentlichen Veranstaltungen wurde darauf hingewiesen, dass in den offenen Bereichen des Harxheimer Bachs teilweise die Betonsohle kaputt ist und die Unterhaltung nicht regelmäßig durchgeführt wird. Im unteren Bereich des Grabens H12, siehe Pkt. [13], wird ein vorhandener Baum als Abflusshindernis angesehen.</p> <p>Die Grabenböschung des Harxheimer Bachs ist in der Kurve im Kreuzungsbereich der Bahnhofstraße mit der Straße "Am alten Bahnhof" durch die Verkehrslasten einsturzgefährdet, der Bürgersteig ist bereits abwandert (Gefahr in Verzug).</p> <p>Im unteren Bereich des Harxheimer Grabens, siehe Pkt. [13], steht ein Baum im Abflussquerschnitt des Bachs. Dadurch kann es an dieser Stelle zu Verklausungen kommen.</p>	<p>Die betroffenen Anlieger müssen über ihre Gefahrensituation informiert werden, damit sie Maßnahmen zum Eigenschutz (Eigenvorsorge Kat. C) vornehmen können.</p> <p>Die offenen und verrohrten Grabenabschnitte und die Einlaufbauwerke sind ständig zu unterhalten, siehe auch allgemeiner Hinweis [0.3] in der Maßnahmentabelle.</p> <p>Die unsachgemäßen, nicht genehmigten Eingriffe in den Harxheimer Bach, wie z.B. Einbauten und Verrohrungen müssen rückgebaut bzw. entfernt werden.</p> <p>An der Grabenböschung des Harxheimer Bachs müssen Stabilisierungsmaßnahmen in der Kurve im Kreuzungsbereich der Bahnhofstraße mit der Straße "Am alten Bahnhof" durch den LBM durchgeführt werden.</p> <p>Der Baum im unteren Bereich des Harxheimer Grabens ist aus Sicht des Katastrophenschutzes aufgrund der in unmittelbarer Nähe befindlichen Bebauung zu entnehmen und in Abstimmung mit den Behörden auszugleichen.</p>

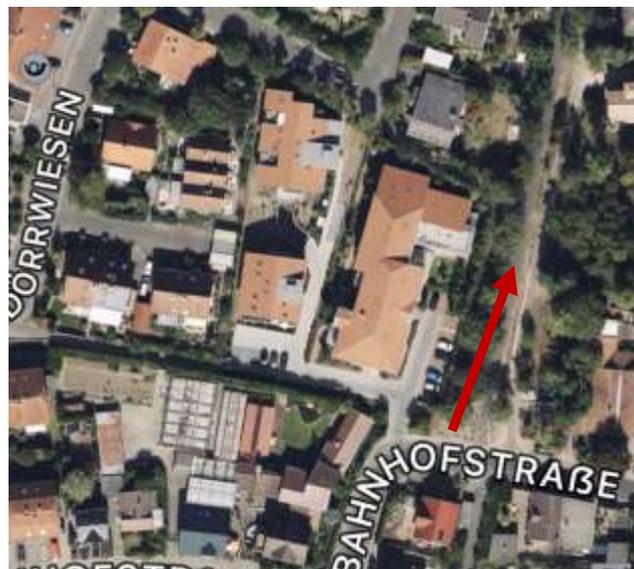
An der 90 Grad Kurve des Harxheimer Bachs kann es zu Rückstau bzw. Überstau kommen. Das nördlich gelegene Seniorenheim ist aufgrund seiner barrierefreien Bauweise besonders gefährdet.

Das Seniorenheim ist eine kritische Infrastruktur, die im Einsatz- und Evakuierungsplan berücksichtigt werden muss. Die Betreiber des Seniorenheims müssen über ihre Gefahrensituation informiert werden, damit sie Maßnahmen zum Eigenschutz (Eigenvorsorge Kat. C) vornehmen können.

Zur Ableitung von Oberflächenwasser bei einem Starkregenereignis, sollte die Anlage und Sicherung eines Notabflusswegs nach Norden über die Kleinbahn bis zum Regenrückhaltebecken in Gau-Bischofsheim geprüft werden. Hierzu muss geprüft werden, ob das Wasser mit ausreichendem Gefälle abgeleitet werden kann (Machbarkeitsstudie). Zudem sollte geprüft werden, ob das Wasser in den Harxheimer Bach eingeleitet werden kann.

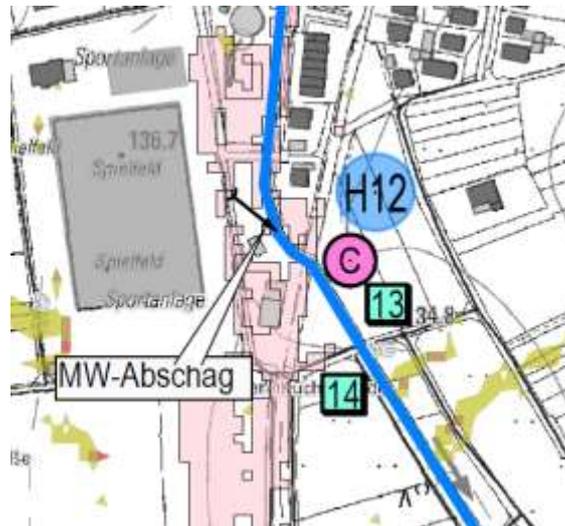
Der Bauhof liegt in den Ausbreitungsflächen von Starkregenabflüssen am Harxheimer Bach und kann überschwemmt werden.

Ein Höherlegen des Bauhofs ist nicht möglich, daher ist der Bauhof so zu betreiben, dass das Schadenspotential niedrig ist und keine Umweltschäden vorkommen können. Insbesondere ist auf die Lagerung von wassergefährdenden Stoffen zu achten.
