Hochwasser- und Starkregenvorsorgekonzept für die VG Bodenheim

**Defizitanalyse und Maßnahmenpaket
einschl. Ergänzung der Anregungen
aus der Bürgerinformationsveranstaltung**

Stand 14.12.2023

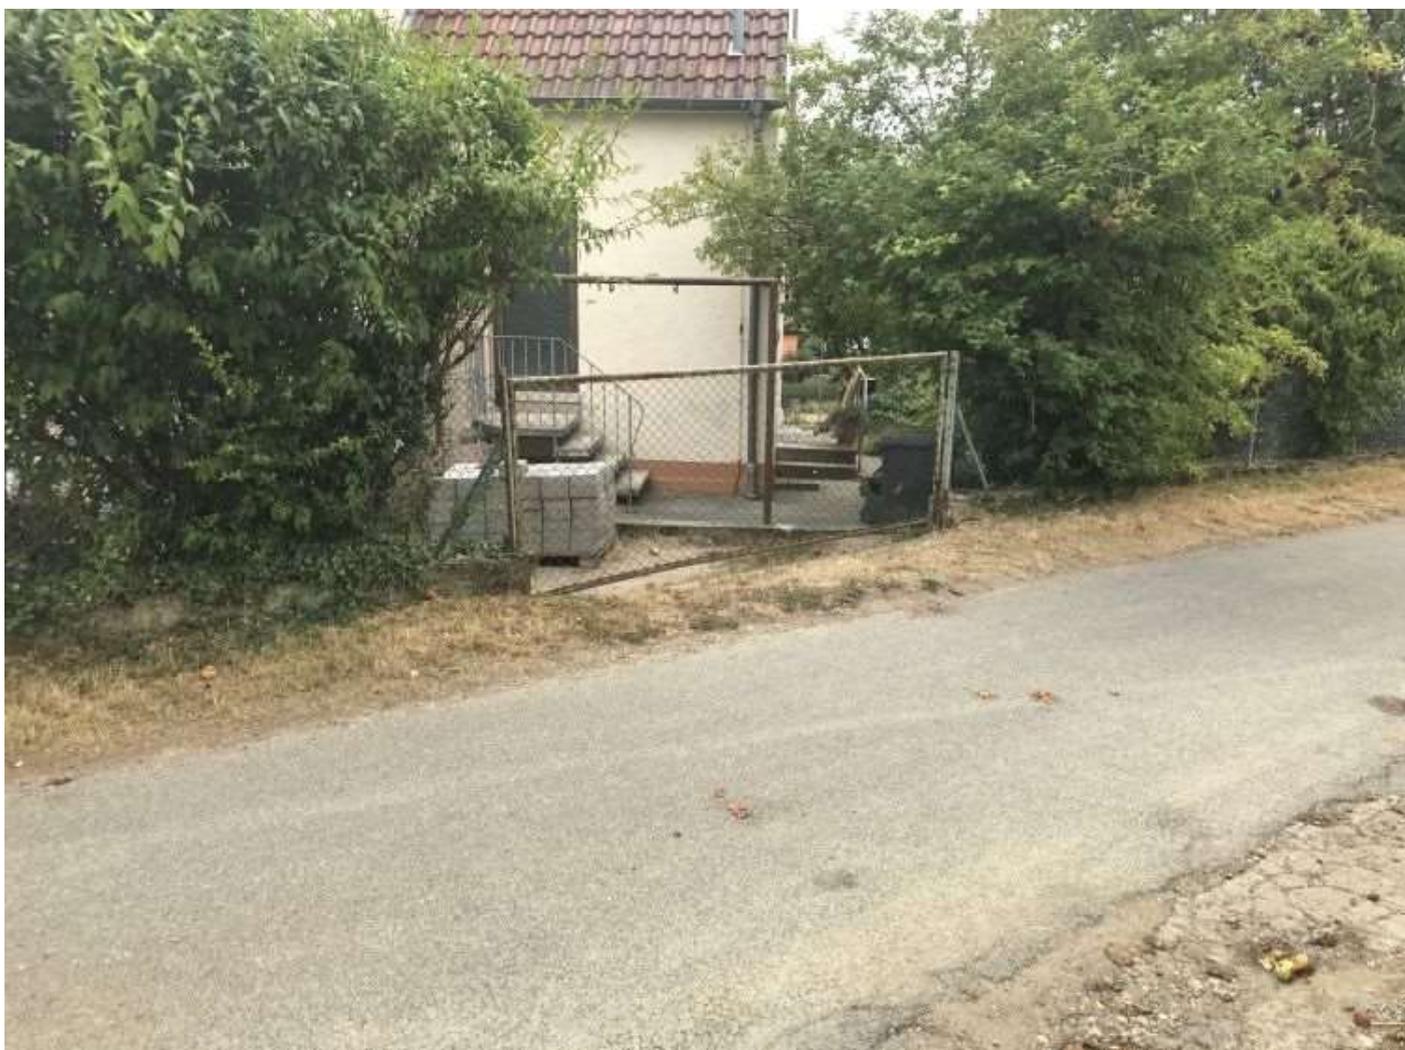
Abbildung 1: Von Hangwasser gefährdetes Haus in der Bahnhofstraße

Rückwärtig des Grundstücks (nördlich) in der Bahnhofstraße Haus Nr. 16 befindet sich ein angrenzender Wirtschaftsweg, nördlich davon im Hang Weinberge, deren Gefälle in Richtung Bebauung führt. Das Hangwasser aus den Weinbergen konzentriert sich auf dem Wirtschaftsweg, welcher an das Grundstück angrenzt. Durch den Oberflächenabfluss wird der Wirtschaftsweg wasserführend.

Das betroffene Grundstück weist rückwärtig eine kleine Mauer auf, die den Oberflächenabfluss vom Grundstück ableitet. Allerdings wurde die Mauer für ein Maschendrahttor geöffnet. Seitliche Befestigungsmöglichkeiten für einen mobilen Hochwasserschutz sind vorhanden.

Im Falle eines Starkregens ist mit einer Überlastung des Wirtschaftsweges zu rechnen. Wenn der mobile Hochwasserschutz nicht rechtzeitig angebracht wird oder nicht mehr vorhanden ist, gelangt Oberflächenabfluss auf das Grundstück.

Die betroffenen Anlieger müssen über ihre Gefahrensituation informiert werden, damit sie ihre vorhandenen Maßnahmen zum Eigenschutz (Eigenvorsorge Kat. A und Kat. B) überprüfen können.

Aufgrund der geringen Vorlaufzeit von Starkregenereignissen sollten die mobilen Hochwasserbarrieren installiert bleiben und nur kurzzeitig für die jeweilige Nutzung des Zugangs entnommen werden. (Haus Nr. 16)

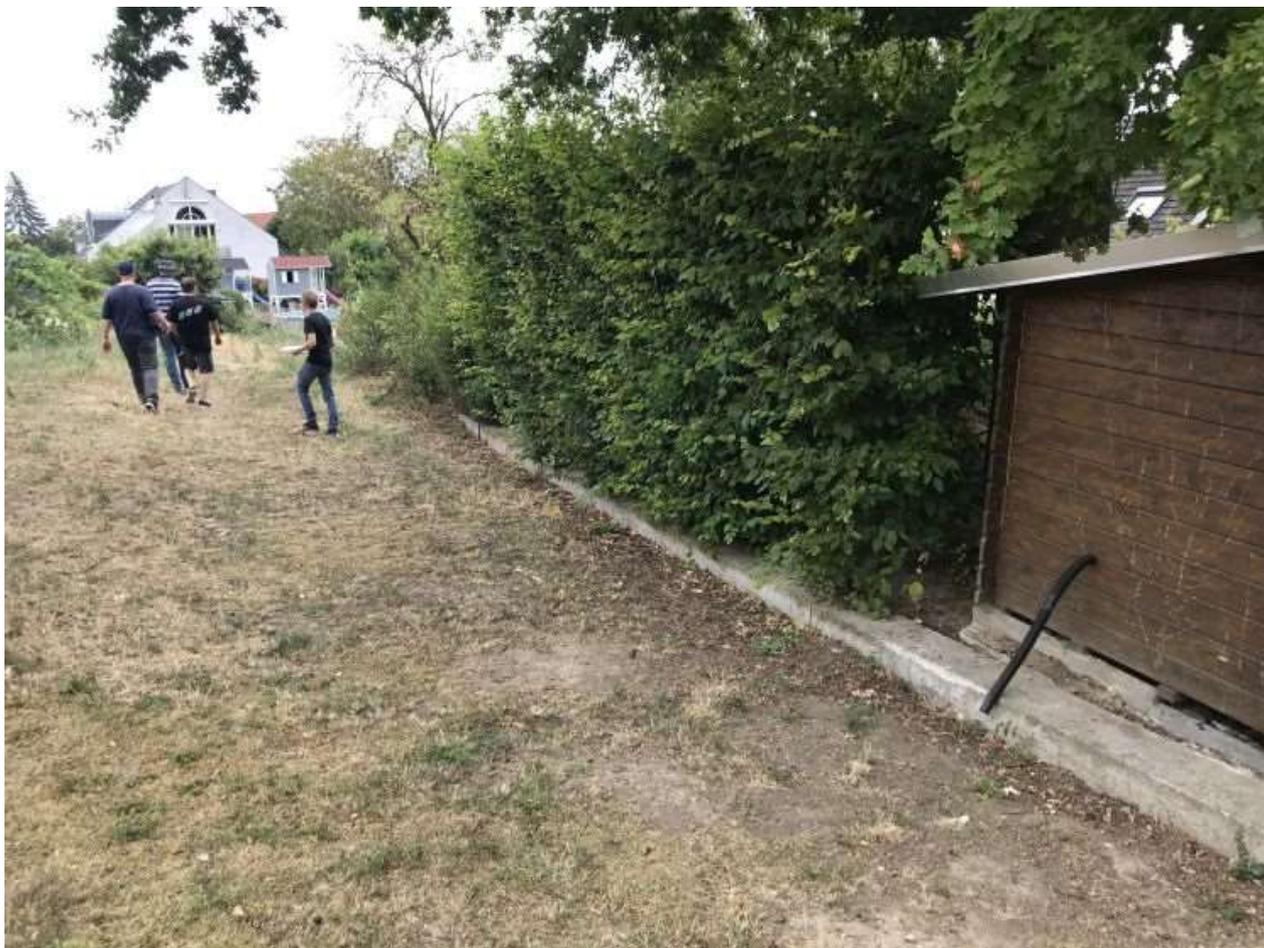
Abbildung 3: Zu niedrige Mauer an der Hangseite an einem Grundstück in der Bahnhofstraße

Alle Grundstücke haben sich rückwärtig durch kleine Mauern oder vereinzelt mit Verwallungen vor dem Hangwasser geschützt, die in der Höhe stark variieren.

Da das Hangwasser entlang der Grundstücke nur an vereinzelt Stellen abfließen kann, ist mit einem Rückstau zu rechnen. Ist die Rückstauhöhe größer als die Höhe der niedrigsten Mauern oder Verwallungen, werden die dazugehörigen Grundstücke überflutet.

Hier ist eine gemeinsame Lösung für die gesamte Gebäudefront zu suchen. Es bestehen Möglichkeiten, das Wasser mittels Erhöhung einzelner Verwallungen / Mauern und Profilierung einer Mulde / eines wasserführenden Weges nach Osten über Pkt. [5] und den Fußweg abzuleiten, um es bei Pkt. [7] über die Bahnhofstraße zu leiten. Dort wäre ggf. die Anlage einer Mulde oder einer leichten Verwallung machbar, um das Wasser über die Kleinbahn (Amiche) in die unterhalb liegenden Abflussstrukturen zu leiten. Dies ist mit den Straßenbaulastträgern abzustimmen.

Information aller Anlieger, auch der nicht direkt von der Abflussbahn betroffenen Anwesen weiter östlich, über ihre Gefahrensituation, damit sie Maßnahmen zum Eigenschutz (Eigenvorsorge Kat. A und Kat. B) vornehmen können.

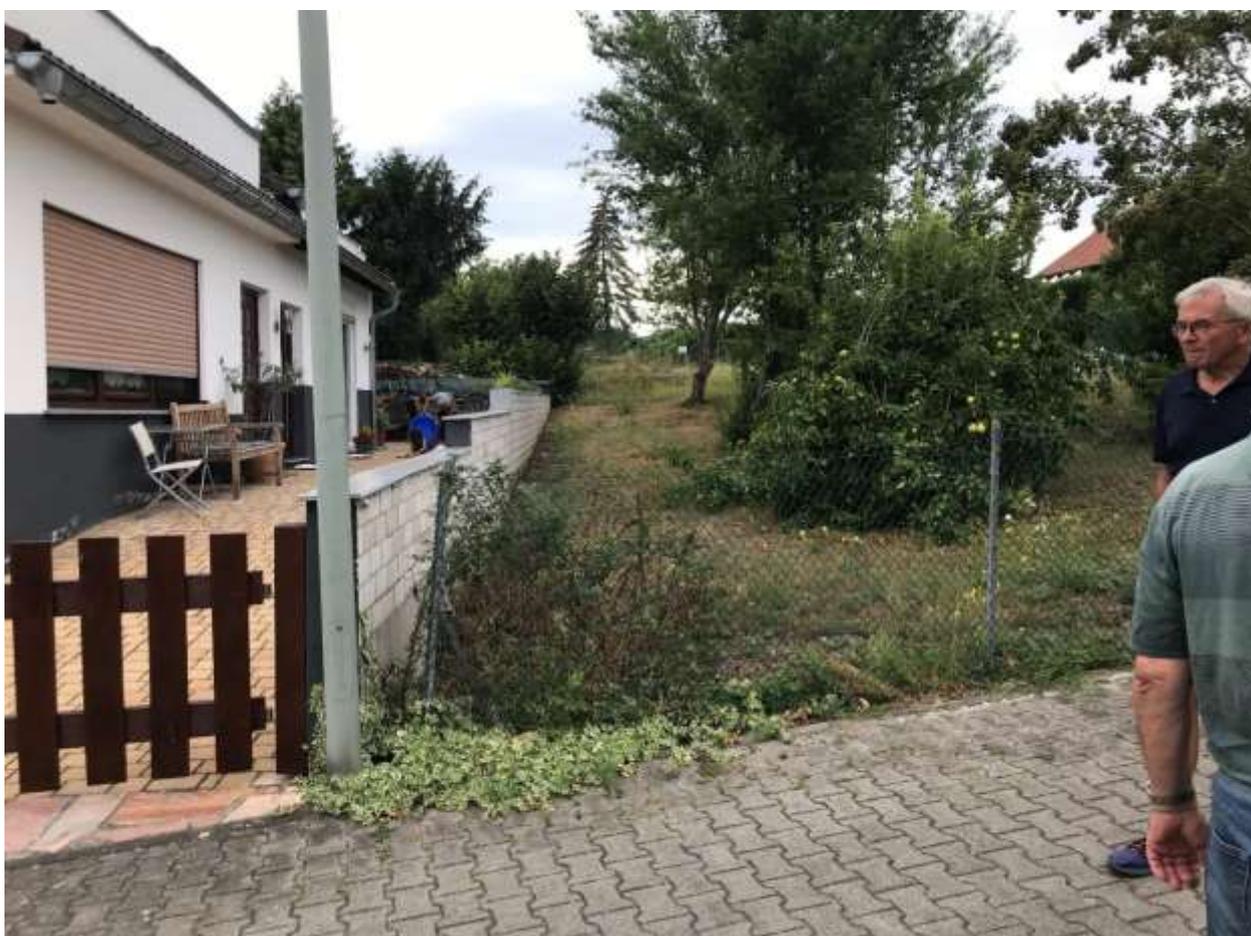
Abbildung 4: Hangseitige Bebauung in der Bahnhofstraße

Rückwärtig der Grundstücke (nördlich) befinden sich Weinberge, die bei einem Starkregenereignis große Mengen an Hangwasser führen. Das Hangwasser aus den Weinbergen konzentriert sich zum Teil zu großen Abflussbahnen.

Das Wasser fließt dann quer durch die Hangbebauung und auf die Straße in den Tiefpunkt [14].

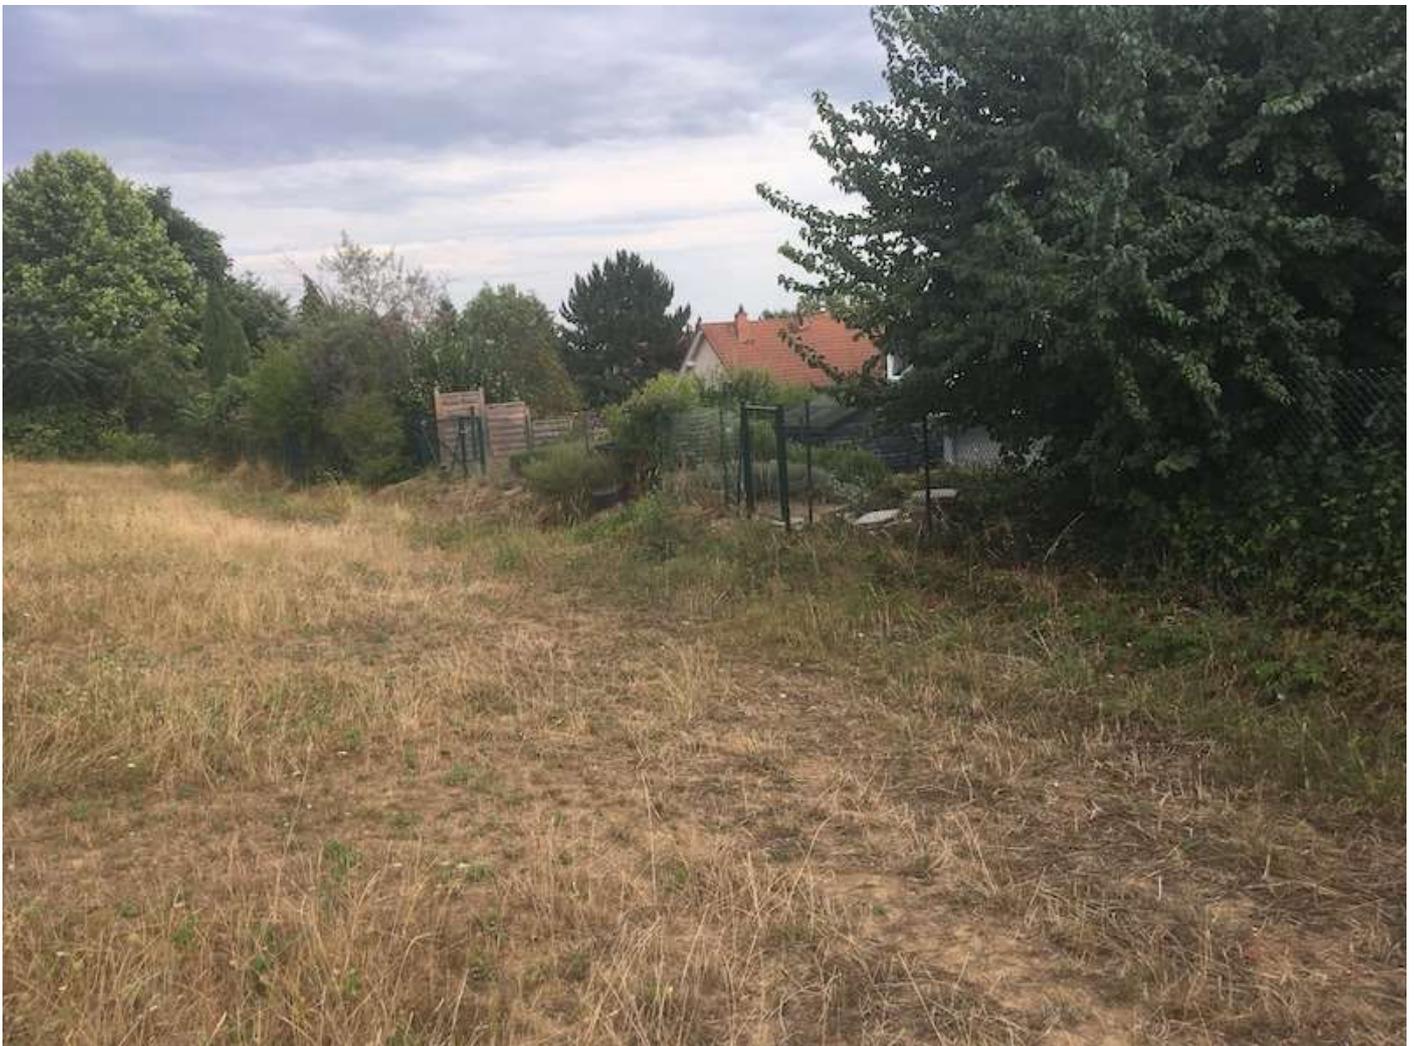
Abbildung 5: Hangseitige Grundstücke in der Straße „Am Sahler“

Defizit	Maßnahme
<p>Abflussverhältnisse wie [1] und [4].</p> <p>Die Fläche zwischen den Weinbergen und den Grundstücken wurde durch Verwallungen wabenartig ausgebildet. Da das Hangwasser nicht ausreichend abfließen kann, ist mit einem Rückstau und einer Überflutung über die Verwallung zu rechnen.</p> <p>Der Wall an dem Grundstück in der Straße "Am Sahler" Haus Nr. 8 ist niedriger, sodass eine Entlastung des Rückstaus über dieses Grundstück erfolgen kann.</p>	<p>Die betroffenen Anlieger müssen über ihre Gefahrensituation informiert werden, damit sie Maßnahmen zum Eigenschutz (Eigenvorsorge Kat. A und B) vornehmen können.</p> <p>Dieses Defizit sollte in die Planungsstudie von [4] integriert werden.</p> <p>Oberhalb sollte ein dezentraler Wasserrückhalt in der Fläche umgesetzt werden.</p>

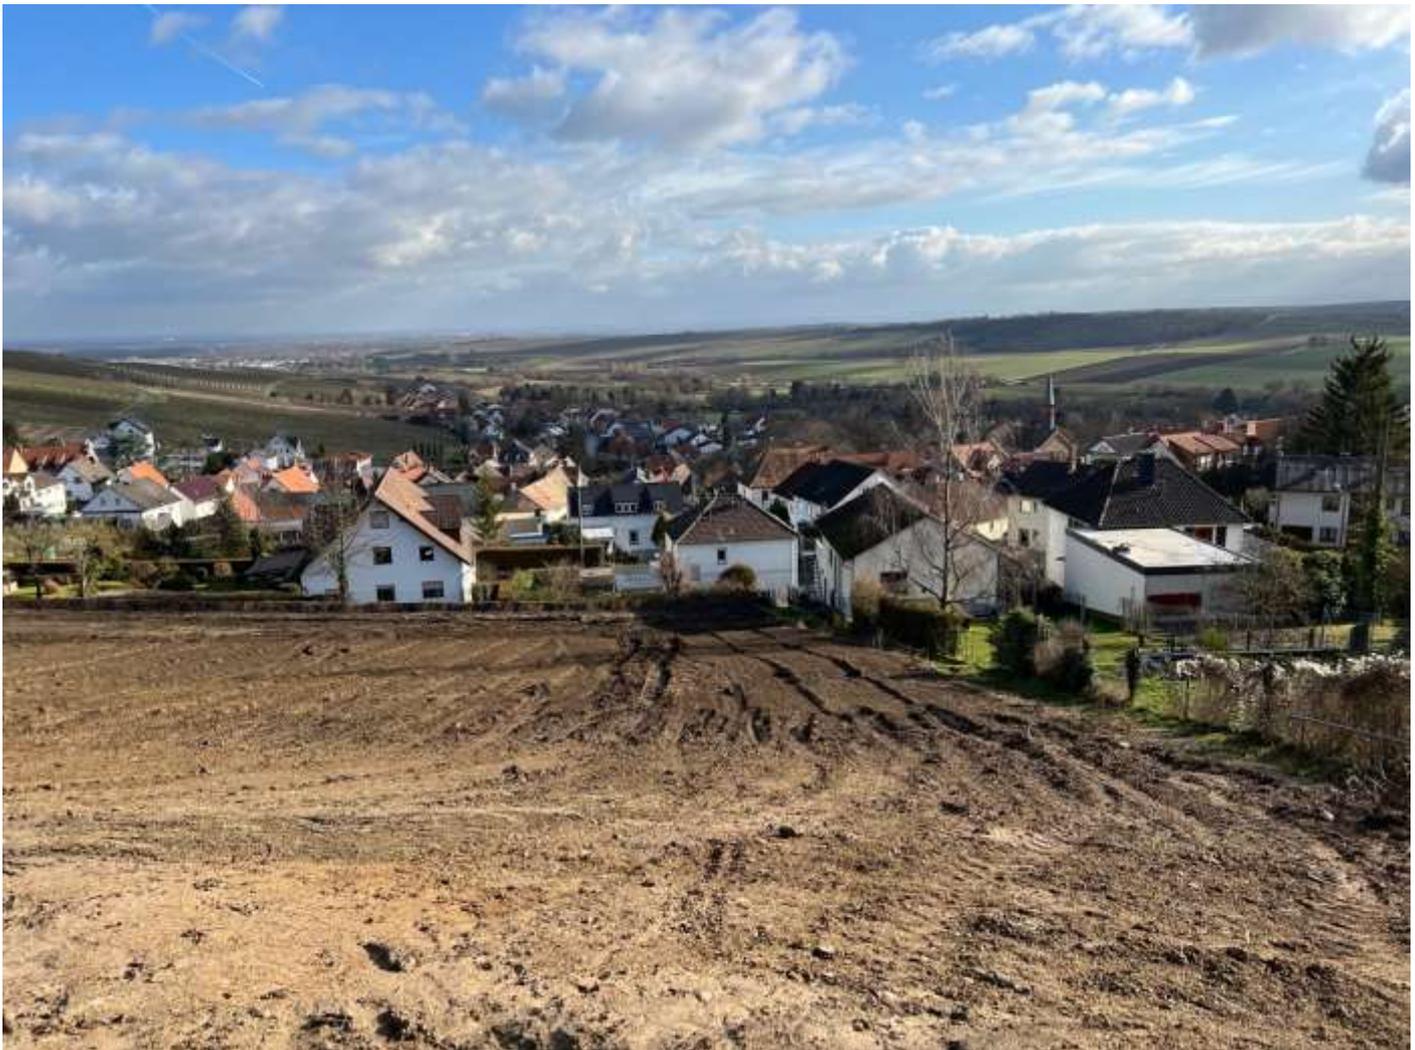
Abbildung 6: Blick auf Gau-Bischofsheim von Norden

Der Hang nördlich der Steigstraße, Langstraße und Backesgasse weist ein starkes Gefälle auf. Durch das Gefälle entsteht eine starke Gefährdung der am Hang liegenden Anwesen durch Hangwasser und Erosion.

Hier wurde Gelände gerodet, um einen Wingert anzulegen. Seither liegen die Flächen „offen“ und die Erosionsgefahr mit Eintrag in die unterliegenden Gebäude wurde verstärkt.

Die betroffenen Anlieger müssen über ihre Gefahrensituation informiert werden, damit sie Maßnahmen zum Eigenschutz (Eigenvorsorge Kat. B) vornehmen können.

Die Verwallung am unteren Abschluss der gerodeten Flächen ist zu klein. Sie ist zu vergrößern. Der Weinberg sollte mit modernen, erosions- und abflusshemmenden Methoden schnellstmöglich angelegt werden.

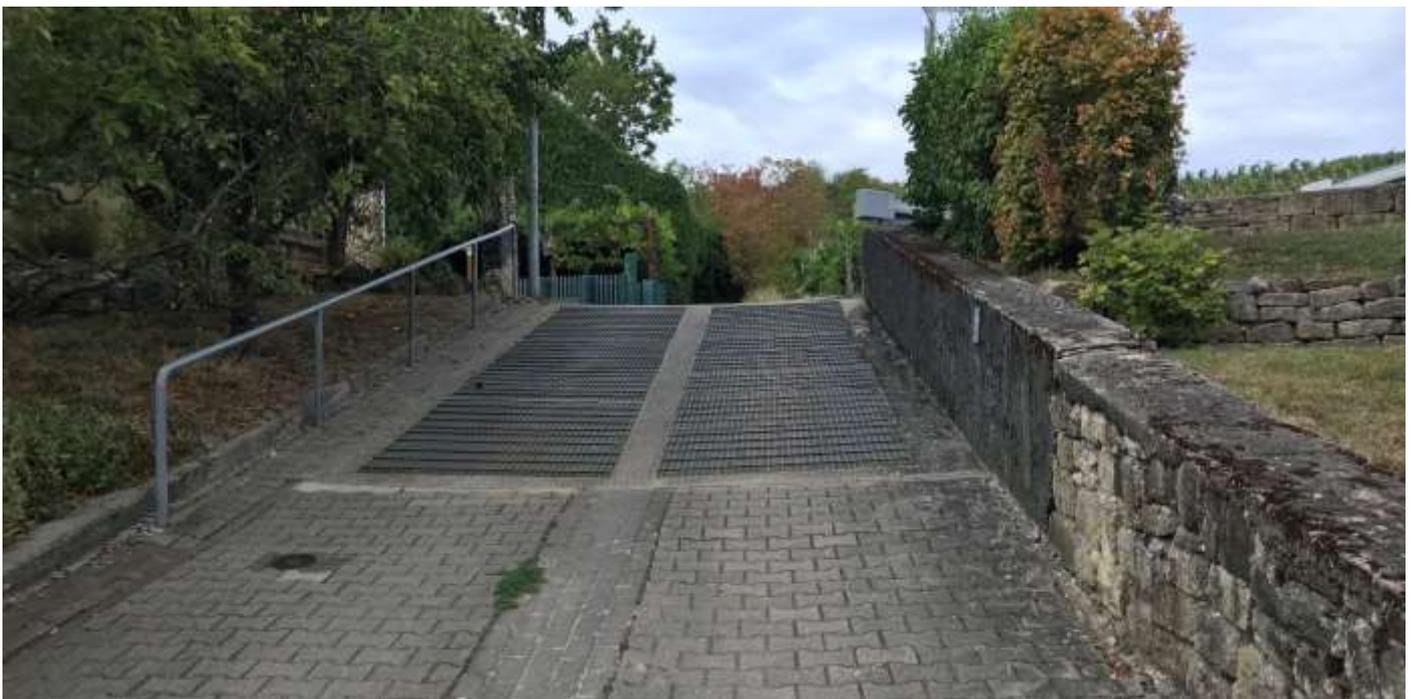
Abbildung 7: Einlaufbauwerk in der Weinbergstraße

Defizit	Maßnahme
<p>Die Weinbergstraße wird bei einem Starkregenereignis wasserführend. Alle Anwesen mit tiefliegenden Einfahrten und Zugängen zum Gebäude, Kellern, ungeschützten Kellerfenstern oder Garagen sind gefährdet.</p> <p>Am nördlichen Ende der Straße endet ein Graben. Der Oberflächenabfluss aus dem Graben und dem nördlichen Weinberg wird von einem Einlaufbauwerk in der Straße aufgenommen (Außenbereichsentswässerung). Die Dimensionierung des Bauwerks ist planmäßig nicht für ein Starkregenereignis ausgelegt.</p> <p>Bei der Ortsbegehung wurde auf den Grundstücken der Häuser Nr. 3 und Nr. 5 festgestellt, dass Wasser auf das Grundstück gelangen kann.</p>	<p>Die betroffenen Anlieger der Häuser Nr. 3 und 5 müssen über ihre Gefahrensituation informiert werden, damit sie Maßnahmen zum Eigenschutz (Eigenvorsorge Kat. A) vornehmen können.</p> <p>Die restlichen Anlieger in der Weinbergstraße sollten ihre Eigenvorsorge überprüfen und gegebenenfalls ertüchtigen.</p> <p>Ständige Unterhaltung des Einlaufbauwerks.</p>

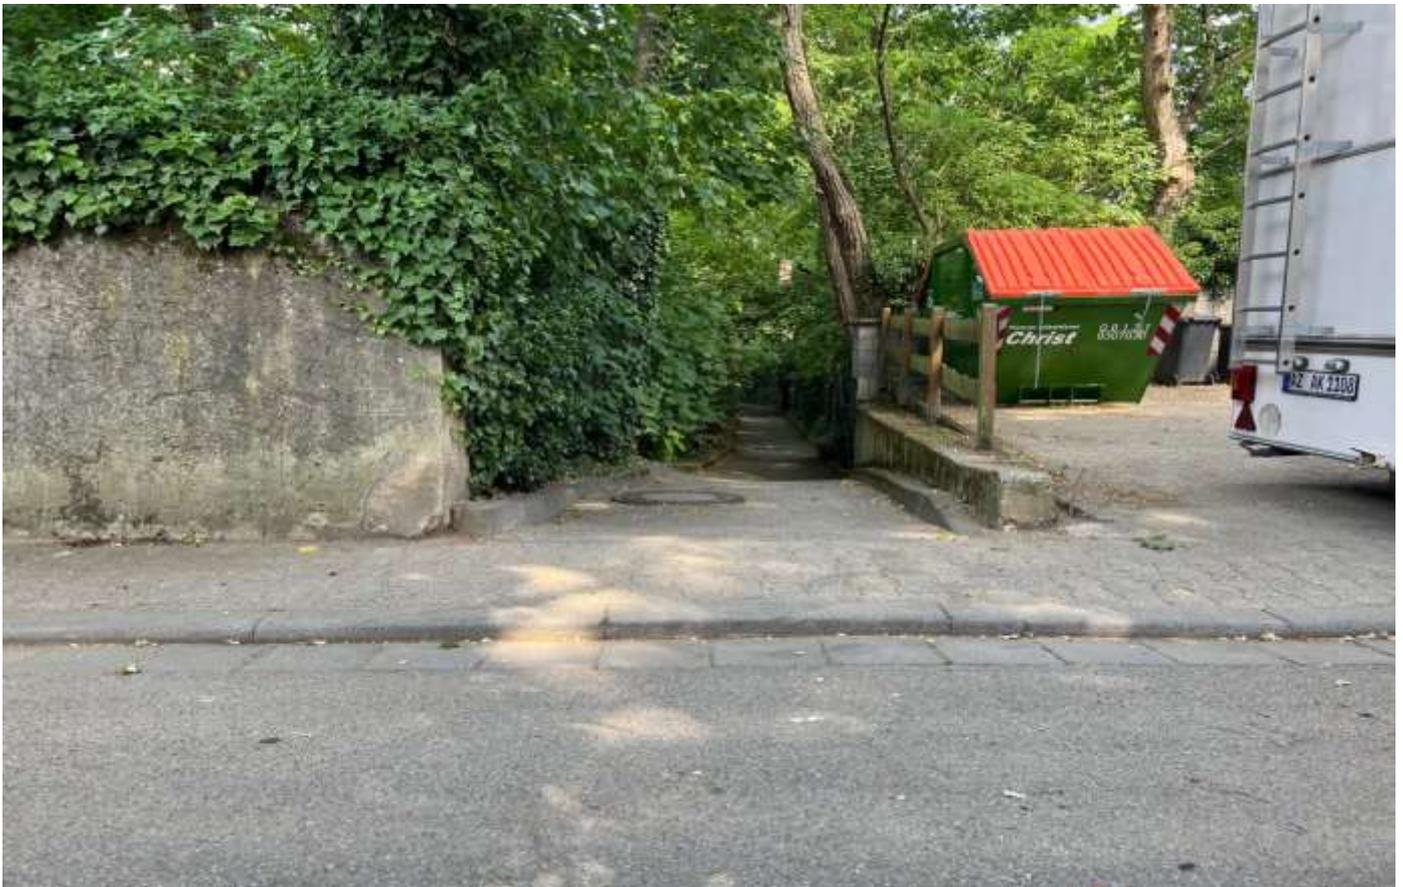
Abbildung 8: Fußweg östlich der Unterhofstraße

Defizit	Maßnahme
<p>Die Unterhofstraße wird bei einem Starkregenereignis wasserführend. Alle Anwesen mit tiefliegenden Einfahrten und Zugängen zum Gebäude, Kellern, ungeschützten Kellerfenstern oder Garagen sind gefährdet.</p> <p>Ein Teil des Oberflächenabflusses der wasserführenden Bahnhofstraße (nördlich mit der Unterhofstraße verbunden) gelangt in die Unterhofstraße und verschärft die Situation (siehe auch Punkt [13]).</p> <p>Aufgrund der dortigen Grundstücksmauer wird der weitere Abfluss behindert und es kann zu einem Rückstau in der Unterhofstraße kommen.</p> <p>Im Bereich des Fußweges breitet sich der Abfluss aus (Kat. C).</p>	<p>Die betroffenen Anlieger der Unterhofstraße und des Fußweges müssen über ihre Gefahrensituation informiert werden, damit sie Maßnahmen zum Eigenschutz (Eigenvorsorge Kat. A und Kat. C) vornehmen können.</p> <p>Damit es zu keinem Rückstau kommt, sollte die Wasserführung zu dem östlich angeschlossenen Fußweg optimiert werden. Dazu sollte der Bordstein zum Gehweg abgesenkt werden. Die Anlieger, die unterhalb an dem Fußweg liegen, sind ebenfalls über ihre Gefahrensituation aufzuklären, damit sie Maßnahmen zum Eigenschutz (Eigenvorsorge Kat. A und Kat. C) vornehmen können. Wenn der Bordstein abgesenkt wird, wird mehr Wasser in den Fußweg gelenkt. Der Notabflussweg muss so konzipiert sein, dass er (baulich) auch gegenüber Unterliegern gesichert wird. Entsprechende Sicherungsmaßnahmen sind im öffentlichen Bereich mit einzuplanen. Anknüpfung der Maßnahme an Notabflusssystem aus Maßnahme [08]+[09]. Dies kann nur im Rahmen einer ordnungsgemäßen Planung mit Vermessung und unter Beachtung der Auswirkungen auf die Bebauung seitlich des Liebespfades geschehen (Planungsstudie).</p>

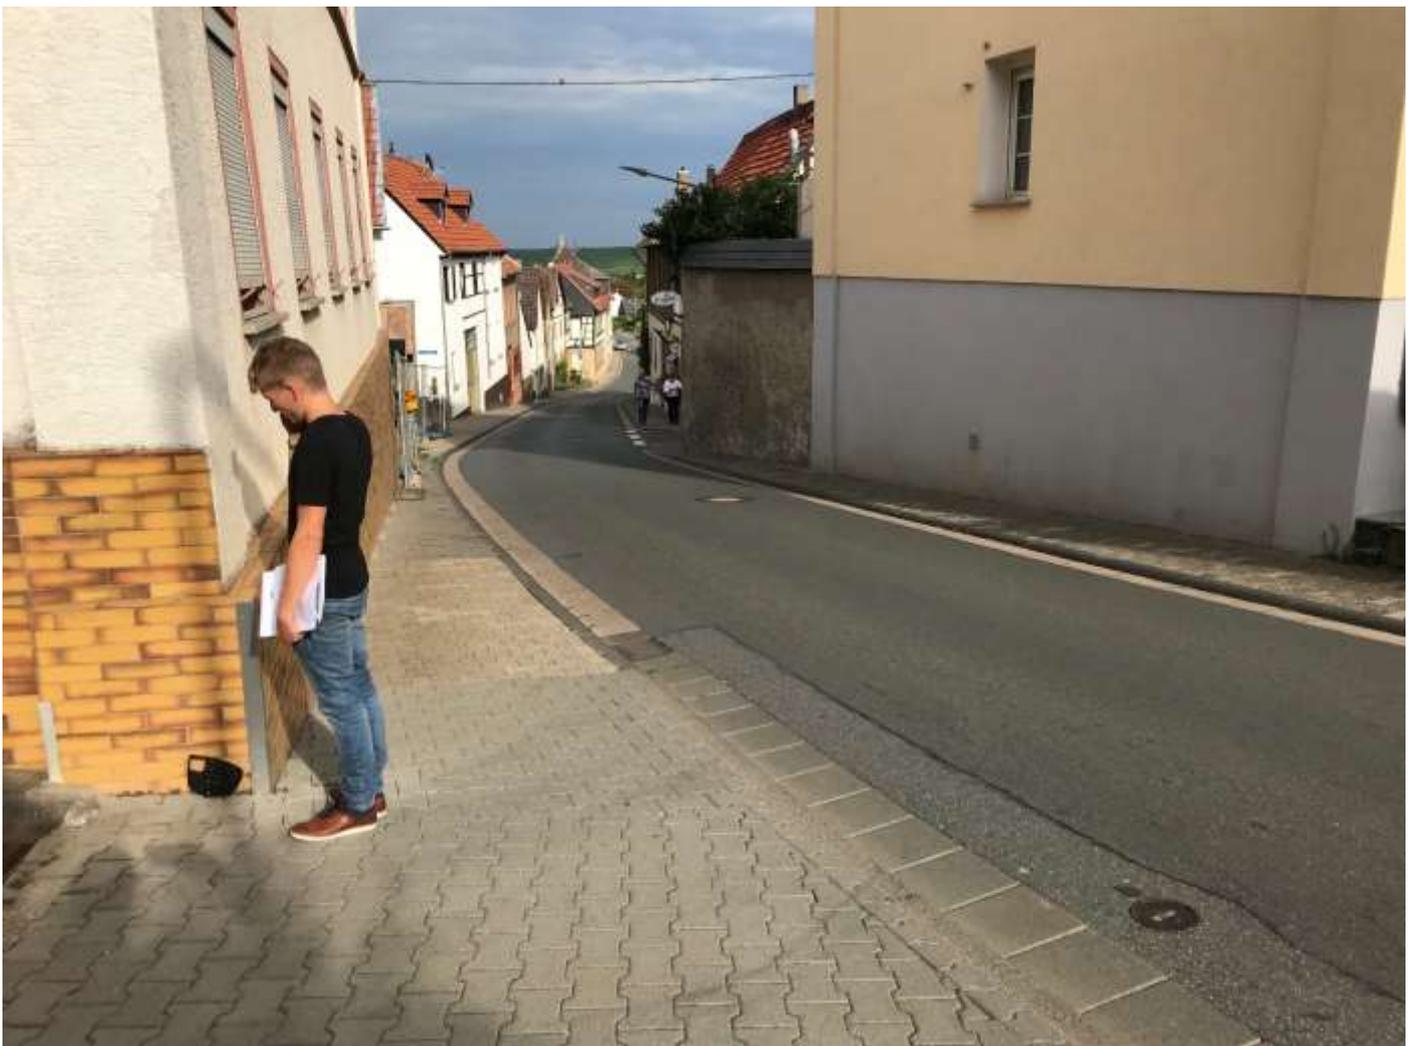
Abbildung 9: Langstraße und Bahnhofstraße

Die wasserführenden Straßen aus Nr. [9] und Nr. [11] führen über die Langstraße in die Bahnhofstraße. Die Bahnhofstraße wird dadurch stark wasserführend.

Die Bahnhofstraße wird zum Teil über die Unterhofstraße entlastet (siehe Nr. [12]). Der restliche Abfluss fließt weiter in Richtung Osten in die Brühlstraße. Von dort kann der Abfluss über die Straße "In der Neuwiese" auf die östlich gelegene landwirtschaftlich genutzte Fläche und das dortige Grabensystem gelangen.

Die betroffenen Anlieger in der Bahnhofstraße, der Brühlstraße und der Straße "In der Neuwiese" müssen über ihre Gefahrensituation informiert werden, damit sie Maßnahmen zum Eigenschutz (Eigenvorsorge Kat. A) vornehmen können.

Die Straßen Nußbaumweg und Rüsterstraße werden über die Bahnhofstraße erschlossen. Damit diese nicht durch Oberflächenabflüsse gefährdet werden, sollte der Gehweg an den beiden Kreuzungen zu den Straßen neu profiliert werden. Dadurch wird der Oberflächenabfluss auf der Bahnhofstraße gehalten. Der Oberflächenabfluss kann dann im unteren Bereich der Bahnhofstraße ins Gelände geleitet werden.

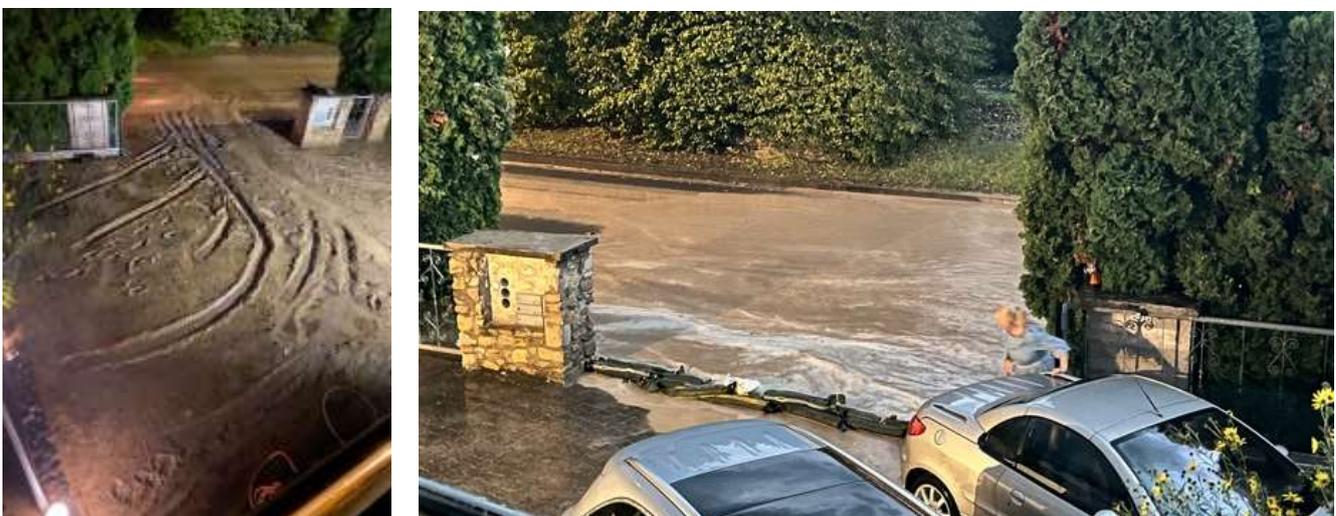
Abbildung 10: Bahnhofstr. 88 am 16.08.2023 (Fotos: Bosecki/Hagelskamp)

Defizit	Maßnahme
<p>Am Tiefpunkt der Bahnhofstraße, ca. auf Höhe der Häuser Nr. 82 - 88, sammelt sich Oberflächenwasser aus den nördlichen Weinbergen auf der Straße. Die dortigen Straßeneinläufe sind häufig verdreckt und können nicht gereinigt werden, weil Autos darauf stehen. Der geordnete Abfluss wird hierdurch eingeschränkt. Hier hat sich bereits mehrfach Wasser und Schlamm aus dem direkt am Ortseingang liegenden Weinbergsgelände ausgebreitet, letztmalig am 16.08.2023 (siehe Foto). Siehe hierzu auch Maßnahmenpunkt Nr. 24.</p> <p>Im Tiefpunkt der Bahnhofstraße gibt es einen verrohrten Entwässerungsgraben unter der ehemaligen Bahntrasse durch zum Spatzenbach. Laut Anwohnern funktioniert diese Entwässerung nicht mehr.</p>

<p>Zur besseren Ableitung des Oberflächenwassers, muss in diesem Bereich der Bahnhofstraße die Anzahl der Straßenabläufe erhöht werden.</p> <p>Es ist zu prüfen, ob die ausgezeichneten Parkplätze so verändert werden können, dass die Straßeneinläufe jederzeit zugänglich bleiben. Ebenso ist zu prüfen, ob im Hochwasserfall die Schmutzfängkörbe herausgenommen werden können, damit das Schlammwasser problemlos den dafür vorgesehenen Weg nehmen kann.</p> <p>Der Entwässerungsgraben vom Tiefpunkt der Bahnhofstraße zum Spatzenbach und der Durchlass unter der ehemaligen Bahntrasse sollten instandgesetzt werden, damit dort wieder Oberflächenwasser abfließen kann. Ggf. muss der Durchlass unter der ehemaligen Bahntrasse vergrößert werden.</p>

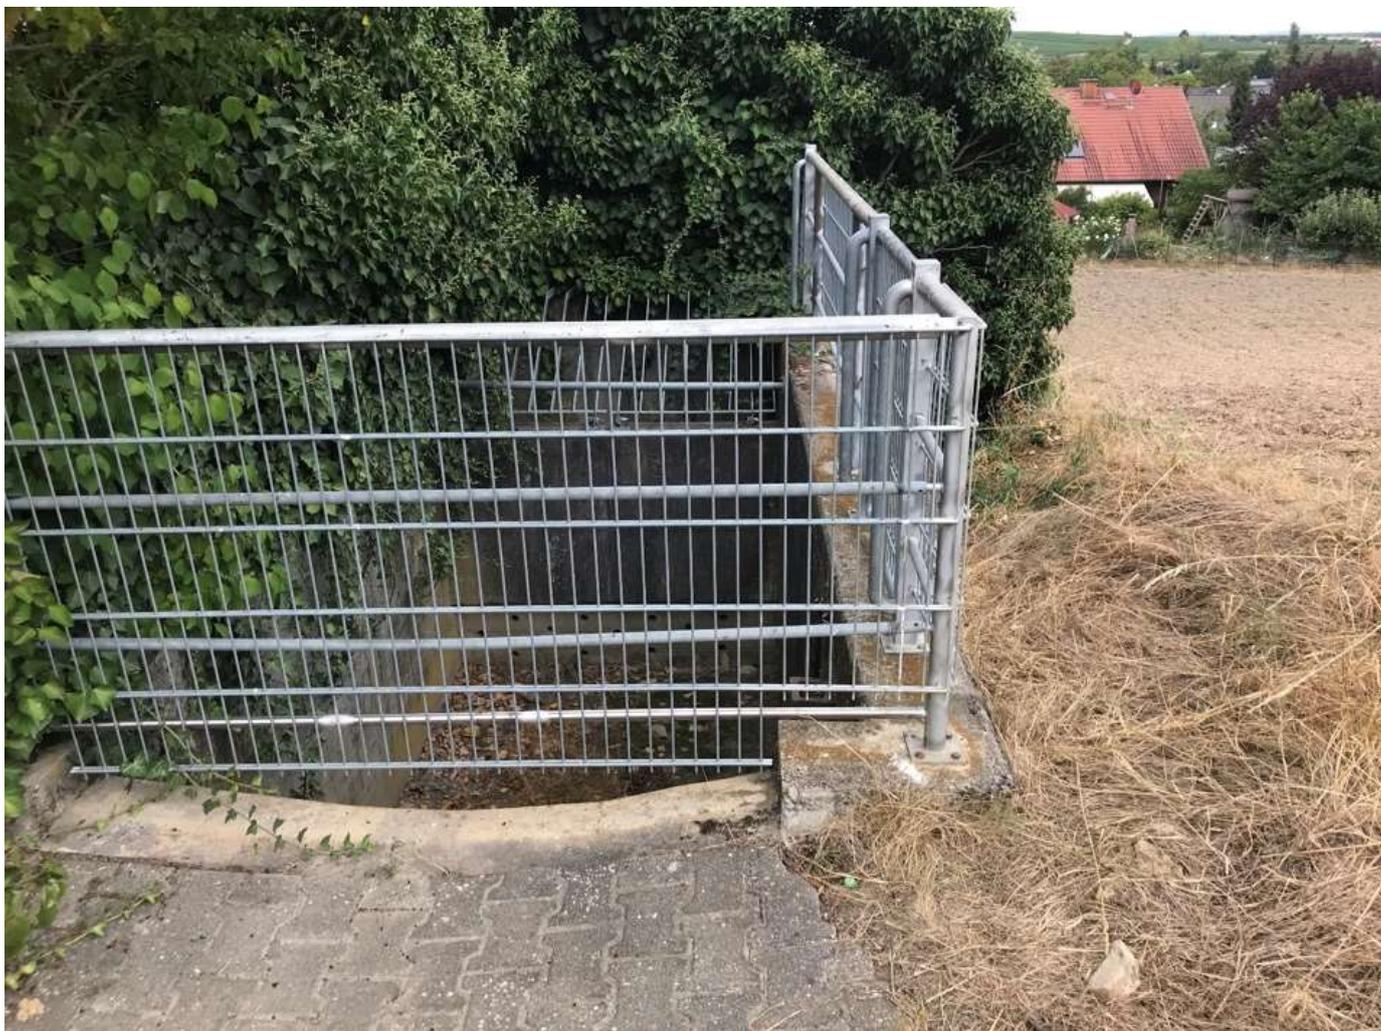
Abbildung 11: Einlaufbauwerk oberhalb des Portugieserwegs

Der südlich fließende Oberflächenabfluss [16] fließt bis zum Tiefpunkt im Wirtschaftsweg, an dem ein Einlaufbauwerk errichtet wurde. Das Bauwerk ist allerdings für Starkregenereignisse deutlich unterdimensioniert. Im Falle einer Überlastung fließt der Oberflächenabfluss über die unbebauten Grundstücke zwischen Burgunderweg Haus Nr. 4a und Silvanerweg Haus Nr. 12 ab. Dann fließt das Wasser den Burgunderweg und den Ruländerweg hinunter bis in den Grünstreifen neben der Lörzweiler Straße.

Die betroffenen Anlieger müssen über ihre Gefahrensituation informiert werden, damit sie Maßnahmen zum Eigenschutz (Eigenvorsorge Kat. A und B) vornehmen können.

Der Graben an der Lörzweiler Straße muss bis zur Einmündung der Straße "Ruländerweg" verlängert und insgesamt vergrößert werden. So kann der Oberflächenabfluss in die Grünfläche am Knick der Lörzweiler Straße geleitet werden.

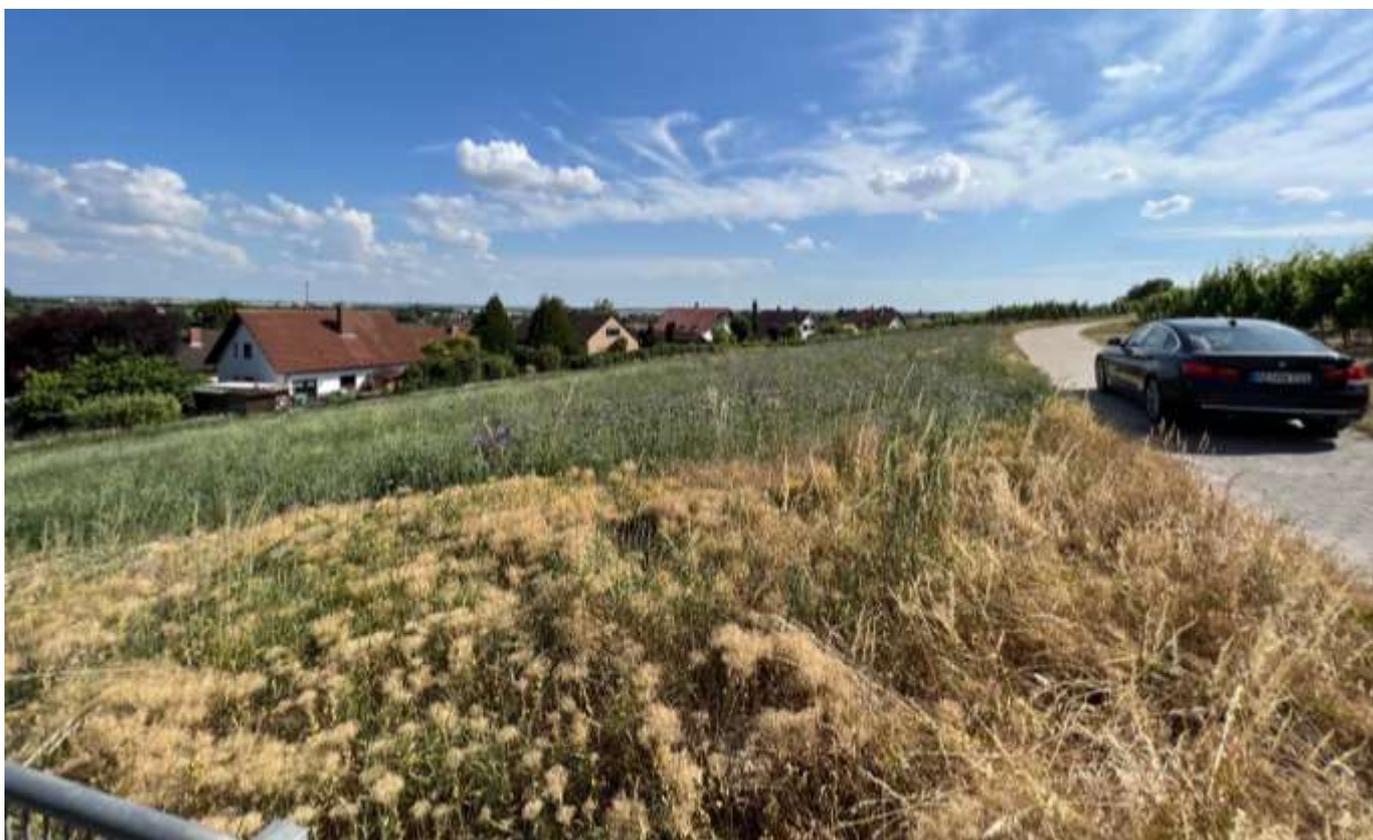
Abbildung 12: Blick auf die Bebauung östlich der Harxheimer Straße

Rückwärtig der Grundstücke (westlich) befinden sich Weinberge, die bei einem Starkregenereignis Hangwasser führen. Das Hangwasser aus den Weinbergen konzentriert sich zum Teil zu Abflussbahnen.

Das Hangwasser trifft auf den Wirtschaftsweg [16] in Verlängerung der Harxheimer Straße [15] und dort konzentriert sich der Oberflächenabfluss. Da sich die Anwesen entlang des Wirtschaftsweges mit einer Mauer gegen das Hangwasser geschützt haben, wird der Oberflächenabfluss auf dem Wirtschaftsweg gehalten.

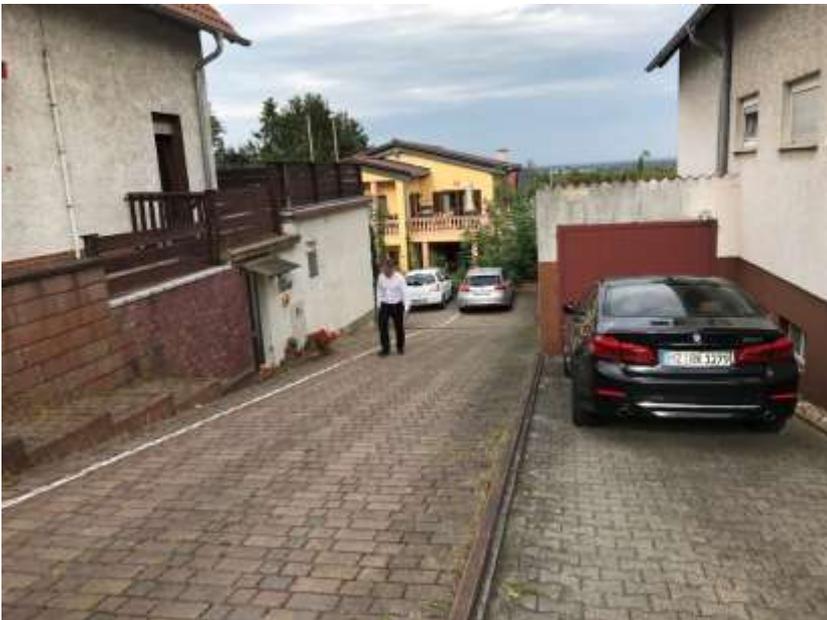
Abbildung 13: Überflutungsgefährdete Einfahrt in der Lörzweiler Straße

Defizit	Maßnahme
Die Zufahrt zum Grundstück in der Lörzweiler Straße Haus Nr. 8a ist stark abschüssig. Der Oberflächenabfluss auf der Lörzweiler Straße kann auf das Grundstück fließen und das Anwesen überfluten.	Die betroffenen Anlieger müssen über ihre Gefahrensituation informiert werden, damit sie Maßnahmen zum Eigenschutz (Eigenvorsorge Kat. A) vornehmen können. Mögliche Eigenvorsorge: Erhöhen der westlichen Zugangstreppe. Dadurch kann ein Teil des Oberflächenabflusses zurückgehalten werden. Da die Zugangstreppe auf dem Grundstück Lörzweiler Straße 8 liegt, ist eine Zusammenarbeit der beiden Anlieger erforderlich. Alternativ können mobile Schutzelemente eingebaut werden.

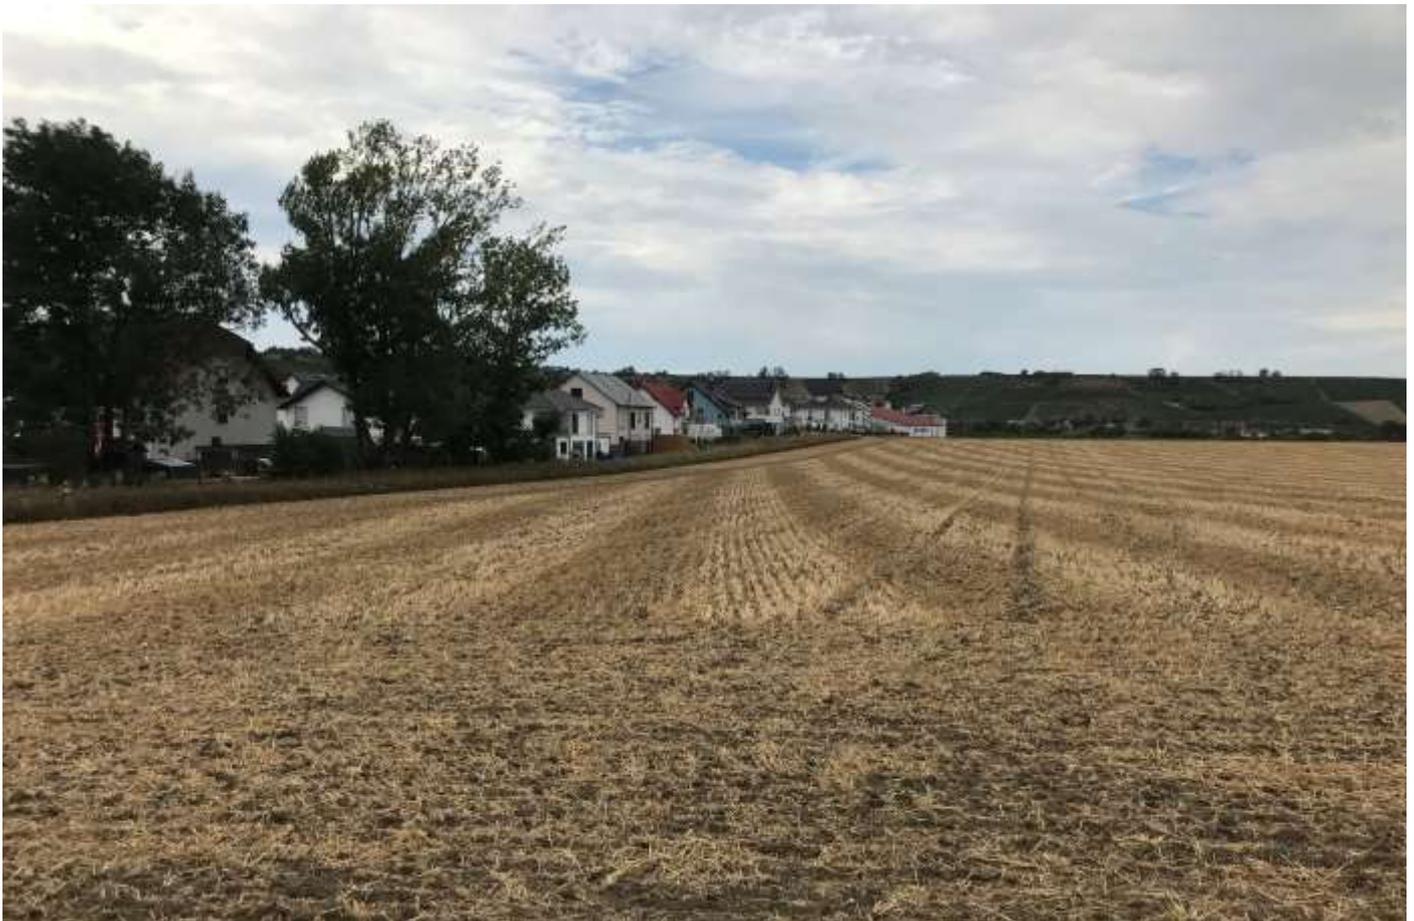
Abbildung 14: Gefährdung durch Hangwasser der hangseitigen Bebauung in der Straße "An der Weid"

Defizit	Maßnahme
<p>Der südliche Teil der Straße "An der Weid" befindet sich in einer Geländesenke. Dadurch konzentriert sich das Hangwasser aus der östlich gelegenen landwirtschaftlich genutzten Fläche zu Oberflächenabfluss und kann bei einem Starkregenereignis die angrenzenden Anwesen überfluten.</p> <p>Hier wurden schon Maßnahmen durch die Gemeinde und die Anlieger getroffen (z.B. Verwaltung), die jedoch aufgrund der Lage im Tiefpunkt keine vollständige Sicherheit bieten. Denn im Tiefpunkt kann das sich anstauende Wasser hinter der Verwaltung nicht abfließen und diese ggf. überströmen.</p>	<p>Die betroffenen Anlieger müssen über ihre Gefahrensituation informiert werden, damit sie zusätzliche Maßnahmen zum Eigenschutz (Eigenvorsorge Kat. A) vornehmen können.</p>

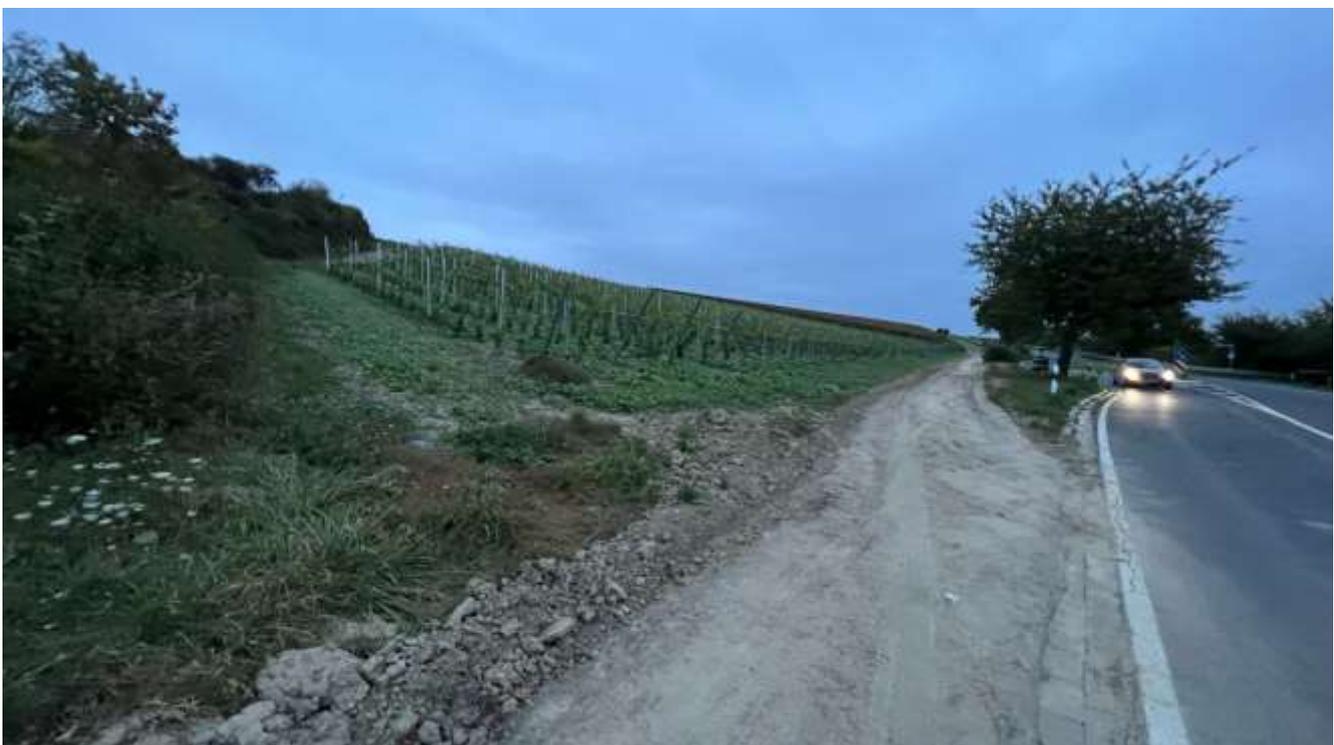
Abbildung 15: Schlammabgang aus dem Weinberg, links im Bild bestehender Schlammfang (18.10.23)

Der Weinberg am Ortsausgang Richtung Bodenheim (siehe Plan) bringt Wasser- und Schlammabfluss, siehe hierzu Maßnahmenpunkt Nr. 14. Auch nach Anwachsen des neu angelegten Weinbergs und entsprechender Bewirtschaftung ist zukünftig mit solchen Ereignissen zu rechnen. Die Abflüsse beeinträchtigen die Anwesen in der Tiefzone der Bahnhofstraße, siehe Fotos unter Pkt. 14. Zusätzlich bringt der Radweg Abflüsse.

In den Radweg ist eine voluminöse Kastenrinne einzubauen, mit einem Ableitungsrohr in den in unmittelbarer Nähe befindlichen großen Schlammfang für die Weinbergswege.

Von dort aus werden die Abflüsse über bestehende Rohrleitungen in das Grabensystem weitergeleitet.

Die Winzer und Landwirte sollten auf eine erosionsmindernde Bewirtschaftung umstellen.
