Hochwasser- und Starkregenvorsorgekonzept für die VG Bodenheim

Vortragsmanuskript
Defizitanalyse und Maßnahmenpaket
einschl. Ergänzung der Anregungen
aus der Bürgerinformationsveranstaltung

Stand 14.12.2023

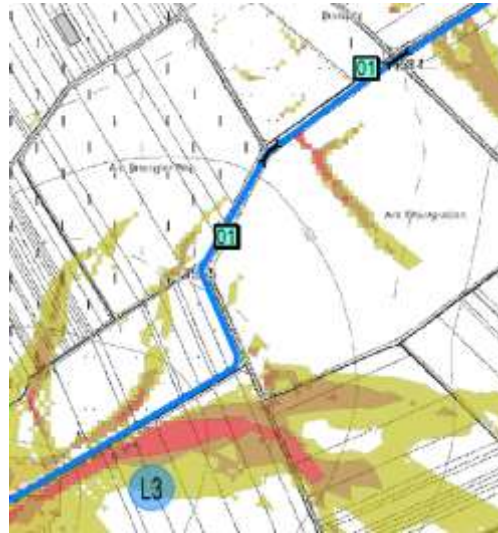
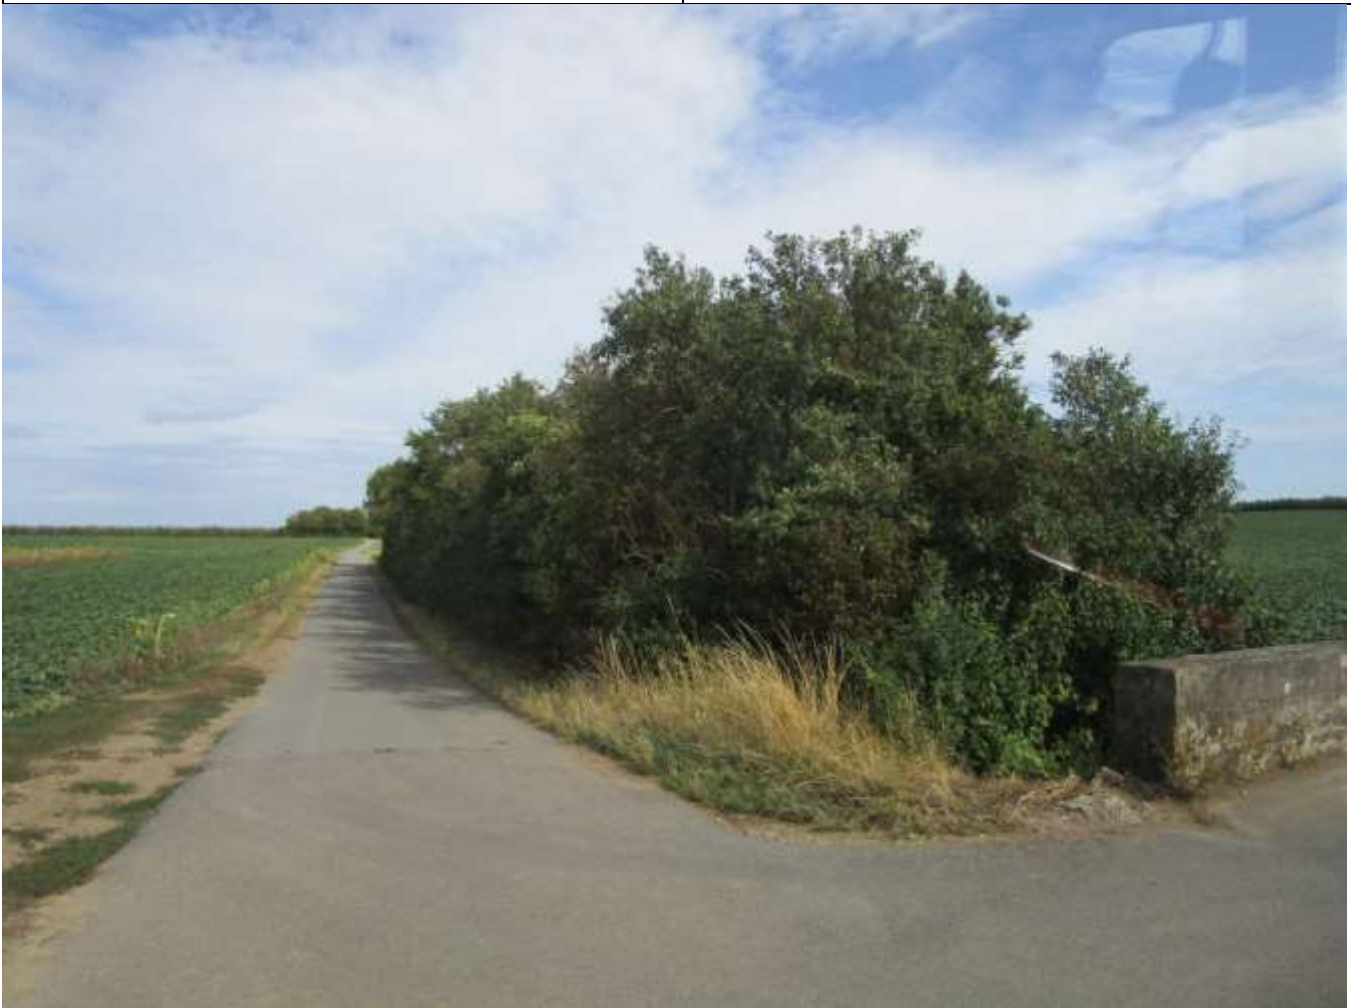
Abbildung 1: Entwässerungsgaben südlich von Lörzweiler

Ca. 200 m bis 300 m südlich der Gutsschänke "Kastanienhof" verläuft der Lörzweiler Graben L3 parallel zur Ortslage und mündet in den Flügelbach.

Der Graben fängt den Oberflächenabfluss des südlich der Ortslage liegenden Hangs ab und leitet diesen in den Flügelbach um. Die Dimensionierung des Grabens ist augenscheinlich als ausreichend zu bewerten.

Da der Graben zum Zeitpunkt der Ortsbegehung (04.09.2020) stark bewachsen war, kann nicht die vollständige Abflussleistung des Grabens erzielt werden. Im daraus folgendem Versagensfall ist ein Oberflächenabfluss zur Ortsgemeinde Lörzweiler gemäß der Geländegeometrie nicht auszuschließen.

Der Graben muss regelmäßig unterhalten werden, siehe allgemeiner Hinweis [0.3] in Maßnahmentabelle.

Zuständig für die Unterhaltung ist der Gewässerzweckverband Flügelbach-Kinsbach.

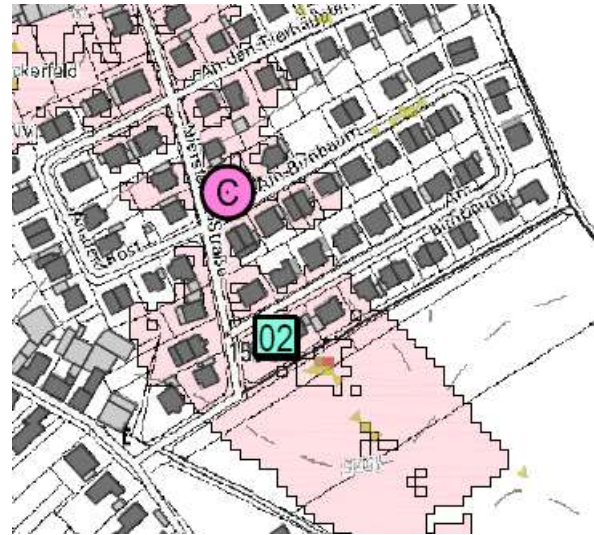
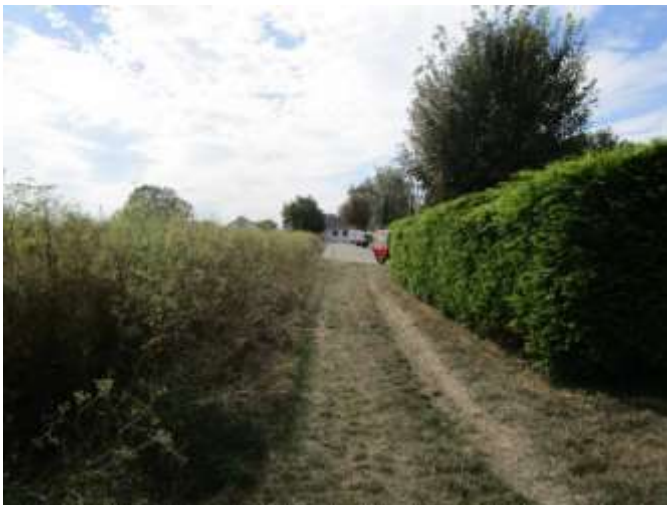
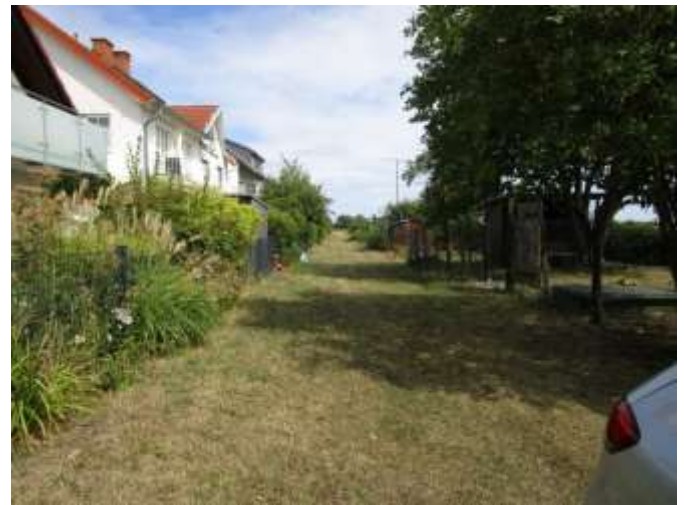
Abbildung 2: Bebauung an der Ecke Niersteiner Straße / Straße „Am Birnbaum“

Bei einem Starkregenereignis kann in diesem Bereich aufgrund des flachen Geländes Oberflächenabfluss nur langsam abfließen und es kommt zu einem flächigen Einstau durch Oberflächenwasser.

Alle angrenzenden Anwesen mit tiefliegenden Einfahrten und Zugängen zum Gebäude, Kellern, ungeschützten Kellerfenstern oder Garagen sind gefährdet.

Die betroffenen Anlieger müssen über ihre Gefahrensituation informiert werden, damit sie Maßnahmen zum Eigenschutz (Eigenvorsorge Kategorie C) vornehmen können.

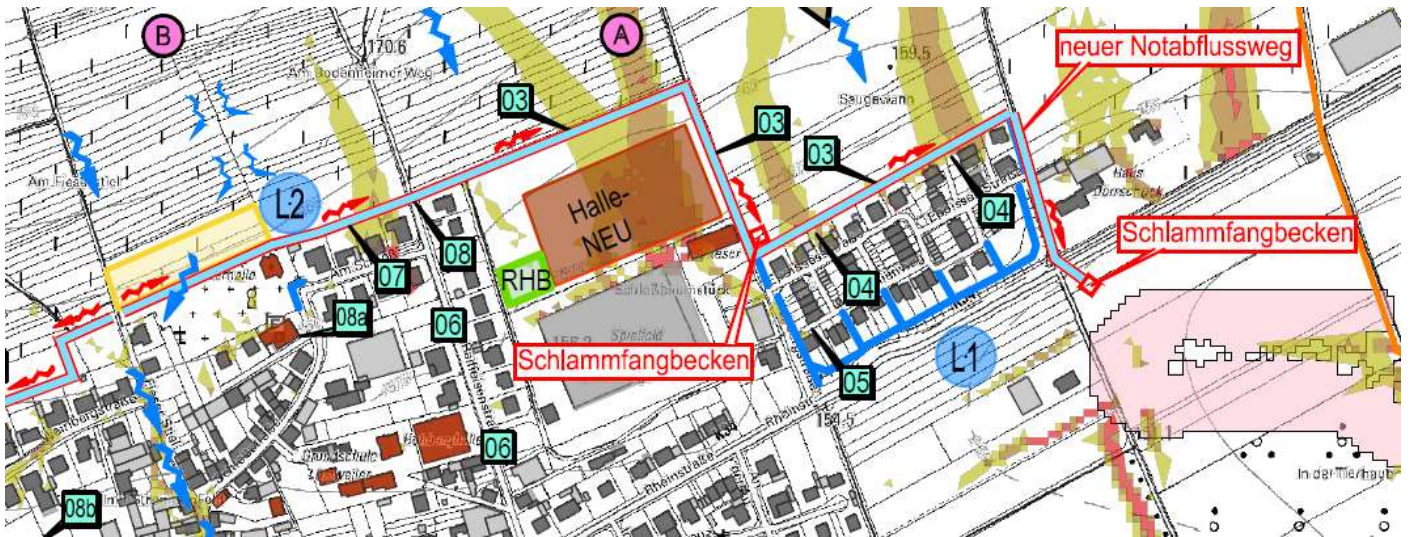
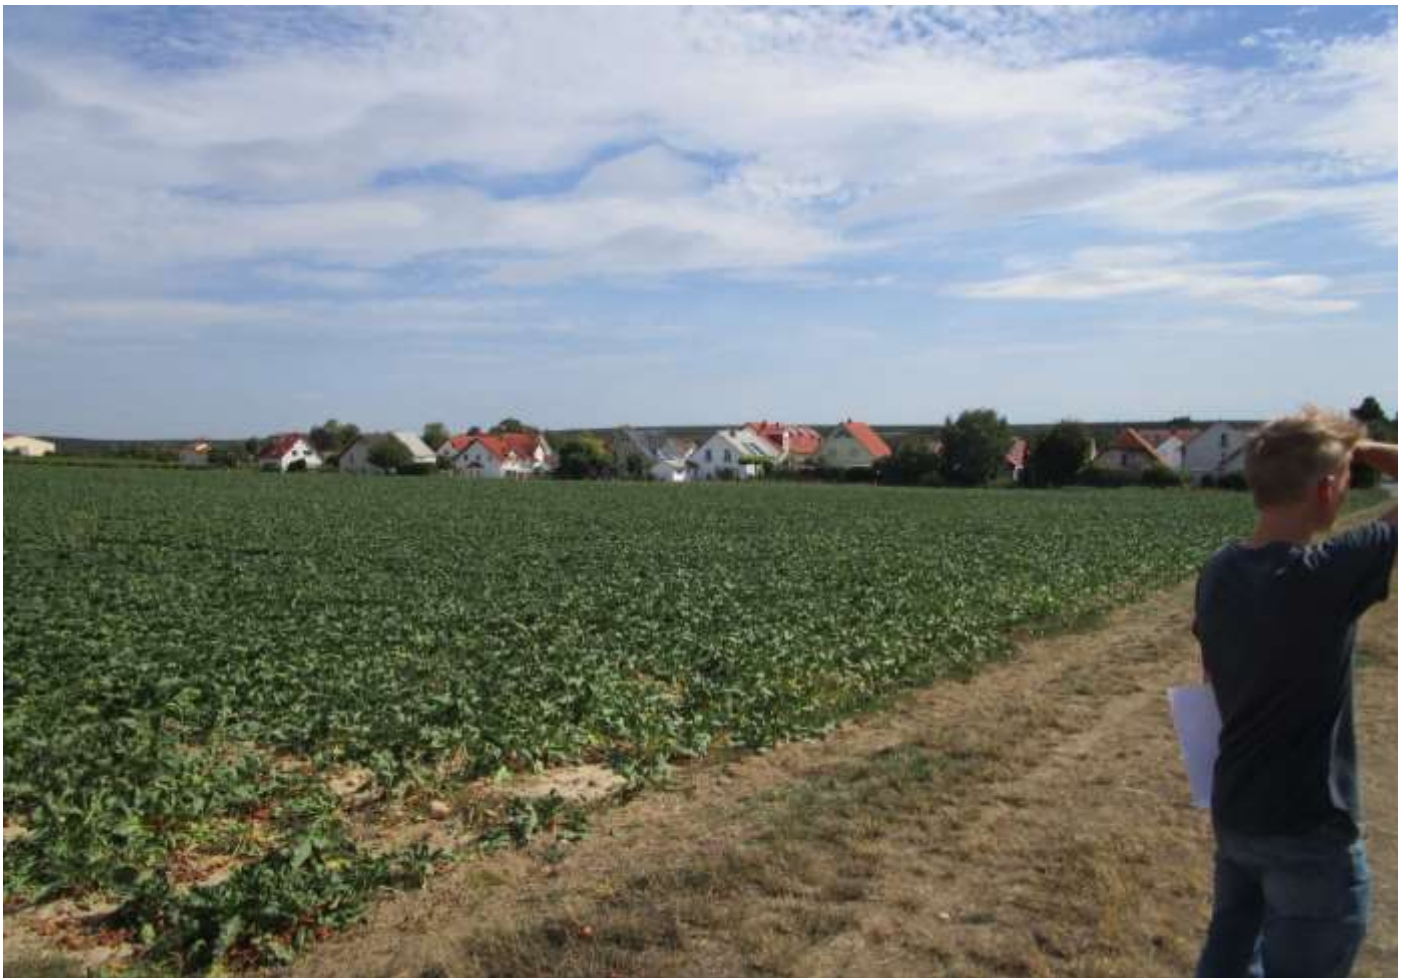
Abbildung 3: Blick vom nördlichen Hang auf die hangseitige Bebauung

Defizit	Maßnahme
<p>Oberhalb der Grundstücke (nördlich) befinden sich Weinberge, die bei einem Starkregenereignis Hangwasser führen. Das Hangwasser kann sich zu großen Abflussbahnen konzentrieren.</p> <p>Das Hangwasser kann auf den Oberflächenabflussbahnen ungehindert durch die Ortsgemeinde fließen. Dadurch werden alle Anwesen mit tiefliegenden Einfahrten und Zugängen zum Gebäude, Kellern, ungeschützten Kellerfenstern oder Garagen gefährdet.</p>	<p>Angeregt wird ein Planungsprojekt / Machbarkeitsstudie ergänzend zur Maßnahme Pkt. [09] und [15]:</p> <p>Beginnend am Friedhof bis zum Wirtschaftsweg in Verlängerung der Hohbergstraße kann eine breite Flutmulde zum Rückhalt und Versickerung des Außengebietswassers angelegt werden. Zum Schutz der Bebauung muss eine Verwallung zu den Häusern hin angelegt werden. Ein Überlauf der Flutmulde kann auf den Wirtschaftsweg in Verlängerung der Hohbergstraße führen. Der Wirtschaftsweg in Verlängerung der Hohbergstraße (östlich der geplanten Halle) soll zur Erschließung des Grundstücks der Halle befestigt werden. Im Rahmen der anstehenden Straßenbaumaßnahme sollte die Straße mit einer Neigung nach Osten zu einem neuen Graben hin ausgebildet werden.</p> <p>Oberhalb der "Epoisses-Straße" (am nördlichen Hang) wird ein Schlammfangbecken errichtet und der Graben über den Acker bis zum Nelkenweg Haus Nr. 4 geführt. Das Längsgefälle führt in Richtung Osten. Dort befindet sich ein wasserführender, talwärts führender Feldweg, der die Wassermassen aufnimmt. Dieser kann durch eine muldenförmige Profilierung wasserführend ausgebaut werden. Dazu muss der Weg mit einem stabilen Schotteraufbau befestigt werden. An der Kreuzung des Wirtschaftswegs mit der K 34 muss eine Unterquerung der K 34 mit einem Durchlass hergestellt werden. Nach dem Durchlass wird ein Schlammfangbecken zum Rückhalt des Erosionsmaterials gebaut. Das Wasser kann dann südöstlich dieses Punktes in den vorhandenen muldenförmigen Geländestrukturen und Gräben nach Osten (Richtung Nackenheim) abgeleitet werden.</p> <p>Für die Oberflächenentwässerung der neuen Halle wird ein Rückhaltebecken gebaut, der Ablauf wird gedrosselt in den Mischwasserkanal in der Raiffeisenstraße eingeleitet. Eine Vergrößerung des Rückhaltebeckens, um auch Außengebietswasser in dem Becken zwischenspeichern ist nicht möglich, da die Einleitung von Fremdwasser in einen Mischwasserkanal nicht zulässig ist.</p> <p>Die Gräben, Durchlässe und Schlammbecken sind regelmäßig zu unterhalten (siehe allgemeiner Hinweis [0.3]).</p> <p>Siehe auch Maßnahme [04] für den Versagensfall.</p> <p>Der in der Hohbergstraße gelegene Rettungsdienst Malteser muss in den Alarm- und Einsatzplan der VG Bodenheim aufgenommen werden.</p>

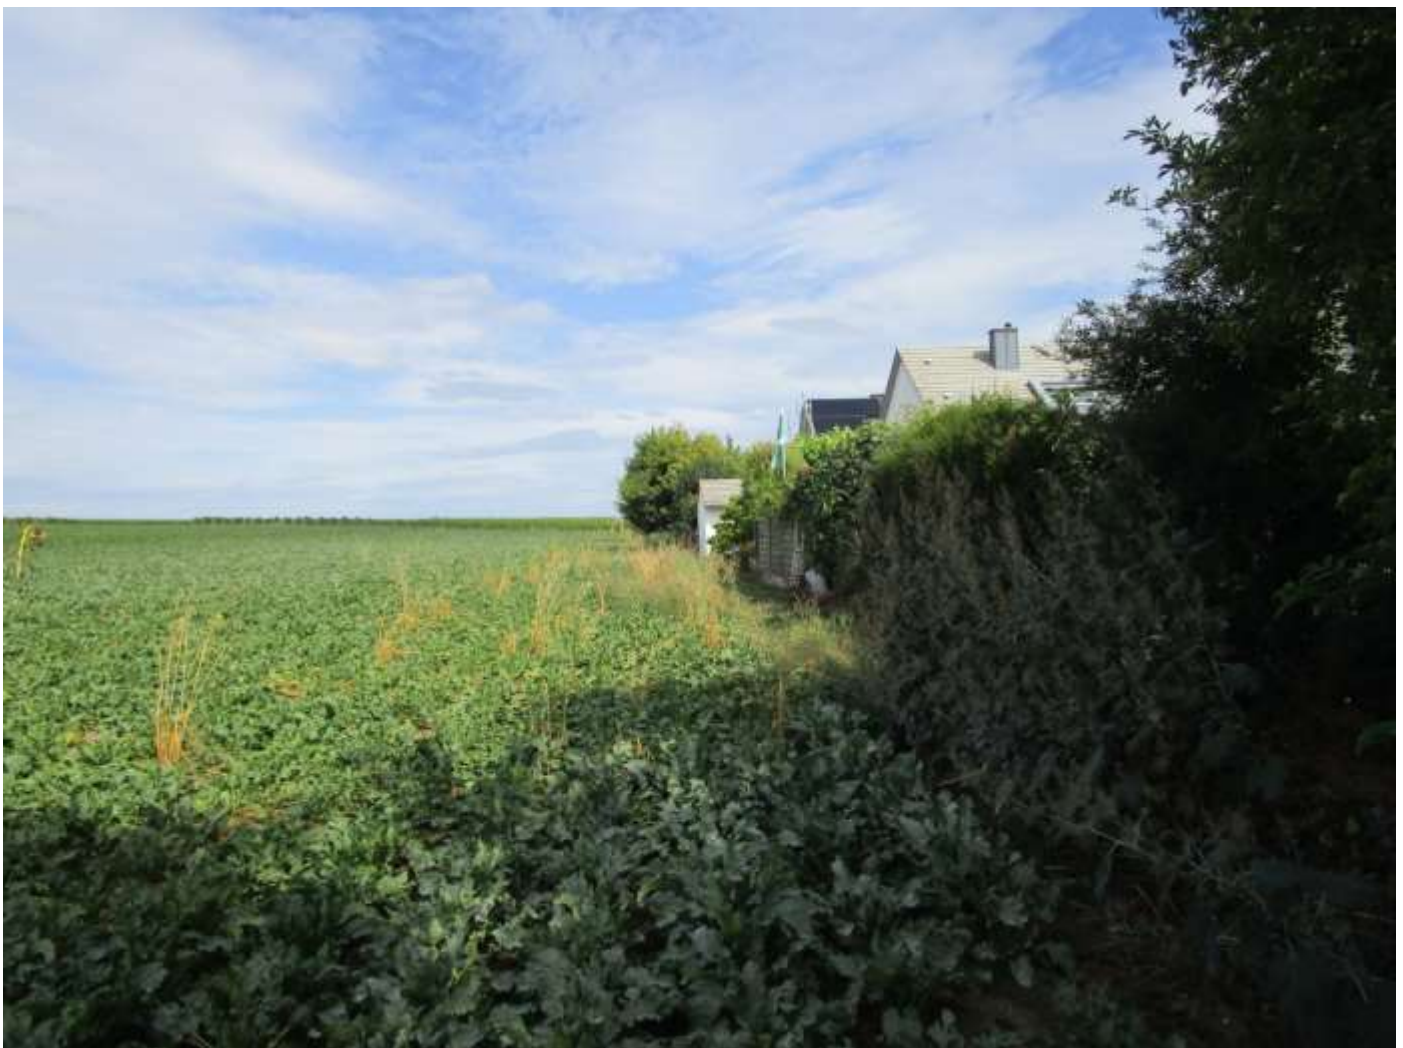
Abbildung 5: Hangseitige Bebauung in der Epoisses-Straße

Oberhalb der Grundstücke (nördlich) befinden sich Weinberge, die bei einem Starkregenereignis große Mengen an Hangwasser führen. Das Hangwasser aus den Weinbergen kann sich zum Teil zu großen Abflussbahnen konzentrieren.

Die Anlieger haben sich durch einen Erdwall geschützt. An einigen Grundstücken weist die Verwallung Mängel auf.

Die bestehende Verwallung wird durch die Maßnahmen Nr. [03] entlastet. Trotzdem sollten die Anlieger ihre Verwallung instand setzen, um vor dem Versagensfall und bis zum Umsetzen der Maßnahme besser geschützt zu sein.

Zur Ableitung des Wassers bei einem Starkregenereignis kann auch eine Querverbindung zum östlich gelegenen Wirtschaftsweg (siehe Maßnahme [03]) errichtet werden.

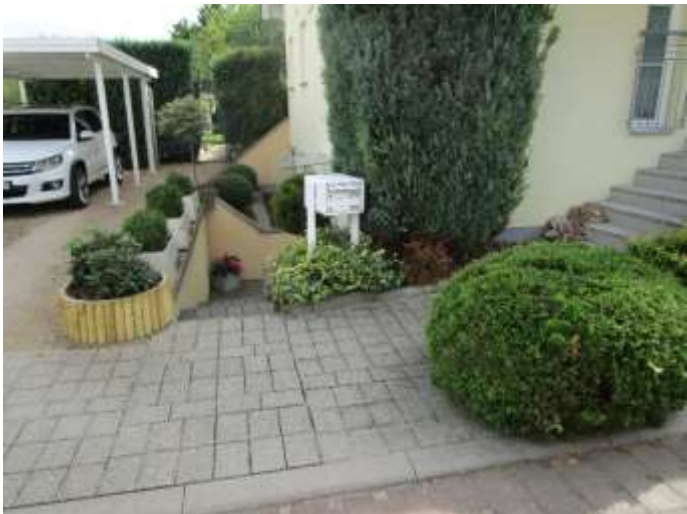
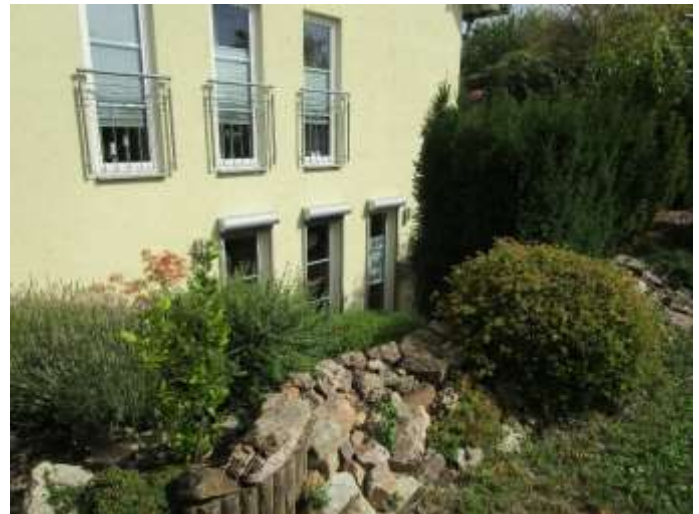
Abbildung 6: Überflutungsgefährdete Einliegerwohnung im Dahlienweg

An der Ecke Hohbergstraße und der Straße "Dahlienweg" befindet sich der Tiefpunkt der Hohbergstraße. Dadurch wird der Oberflächenabfluss auf dem "Dahlienweg" abfließen und sich einen Weg durch die südlich liegenden Anwesen suchen. Im Rahmen der Baugebietsentwicklung war eine entsprechende Entwässerung geplant worden (Lageplan, blaue Linien). Durch die Eigentümer sind jedoch Veränderungen vorgenommen worden, so dass die Entwässerung nicht mehr richtig funktioniert. Laut Anwohnern wurden Gräben zur Entwässerung mit Schotter verfüllt.

Insbesondere die Anwesen im "Dahlienweg" Nr. 1 und Nr. 3 sind durch den Oberflächenabfluss gefährdet. Haus Nr. 1 weist eine Einliegerwohnung im Untergeschoss auf.

Die betroffenen Anlieger müssen über ihre Gefahrensituation informiert werden, damit sie Maßnahmen zum Eigenschutz (Eigenvorsorge Kat. A) vornehmen können.

Die Veränderungen an den Entwässerungsanlagen müssen durch die Grundstückseigentümer rückgängig gemacht werden.

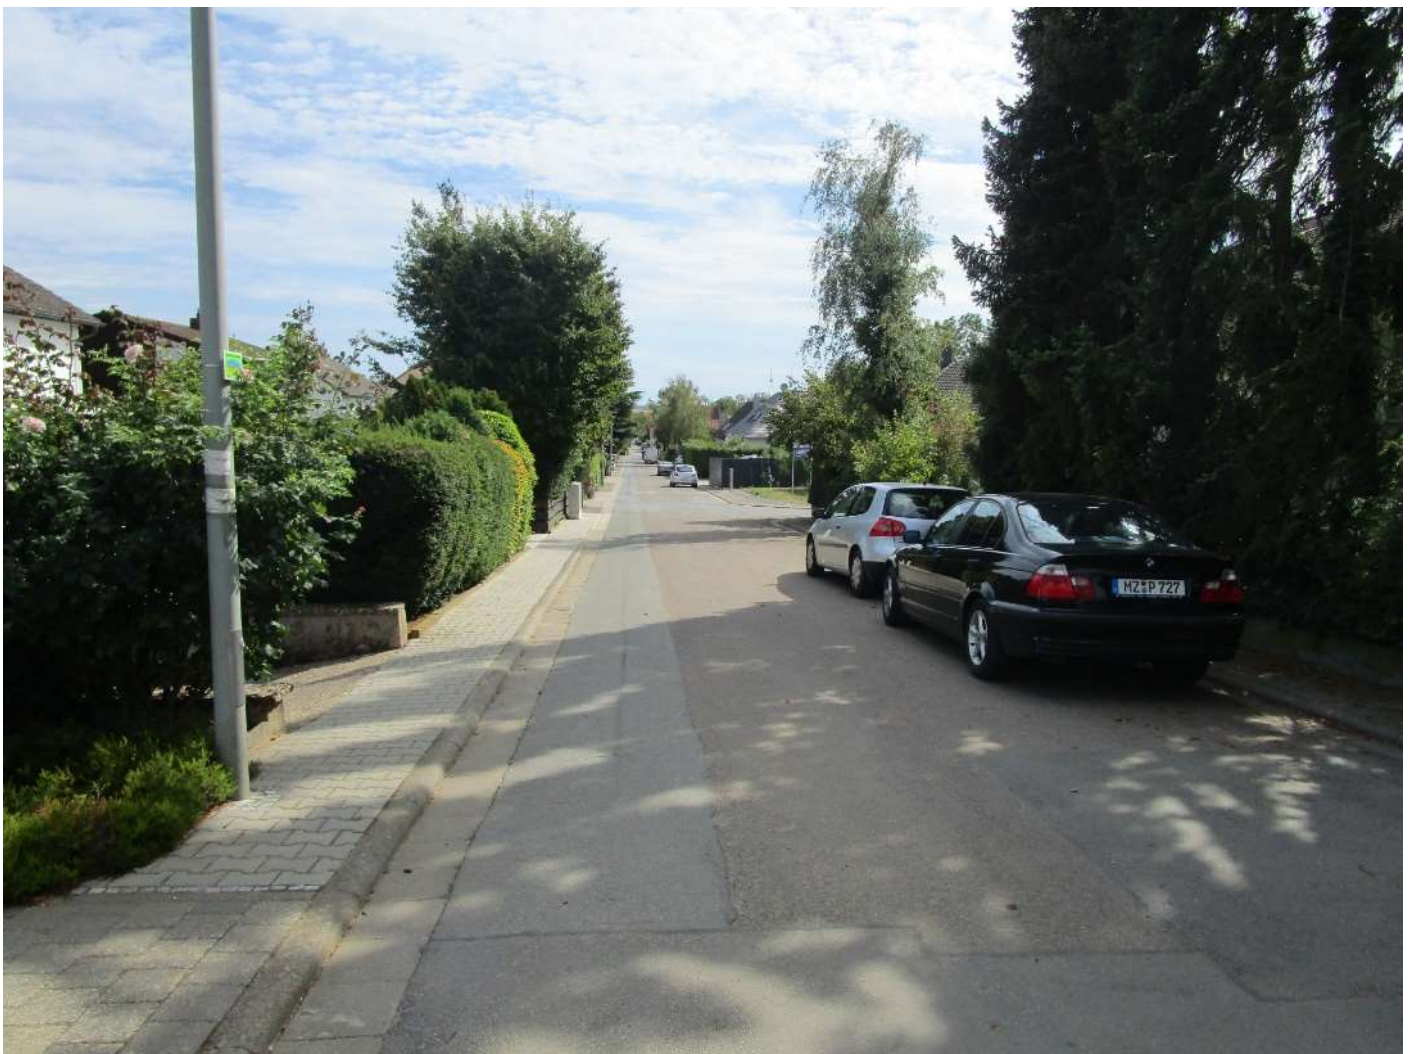
Abbildung 7: Wasserführende Raiffeisenstraße

Defizit	Maßnahme
<p>Die Raiffeisenstraße wird bei einem Starkregenereignis wasserführend. Dadurch besteht eine Gefährdung für alle Anlieger mit tiefliegenden Eingängen, Zufahrten, Kellerfenstern oder Garagen.</p> <p>Bei der Ortsbegehung ist insbesondere Haus Nr. 25 aufgefallen, da dieses Anwesen eine tiefliegende Garage aufweist.</p>	<p>Die betroffenen Anlieger müssen über ihre Gefahrensituation informiert werden, damit sie Maßnahmen zum Eigenschutz (Eigenvorsorge Kat. A) vornehmen können. Die Raiffeisenstraße ist mit baulichen Maßnahmen als Notabflussweg zu sichern. Bei einer Erneuerung der Straße könnte ein umgedrehtes V-Profil gebaut werden, um das Wasser auf der Straße zu halten.</p> <p>Oberhalb sollte ein dezentraler Wasserrückhalt in der Fläche umgesetzt werden.</p>

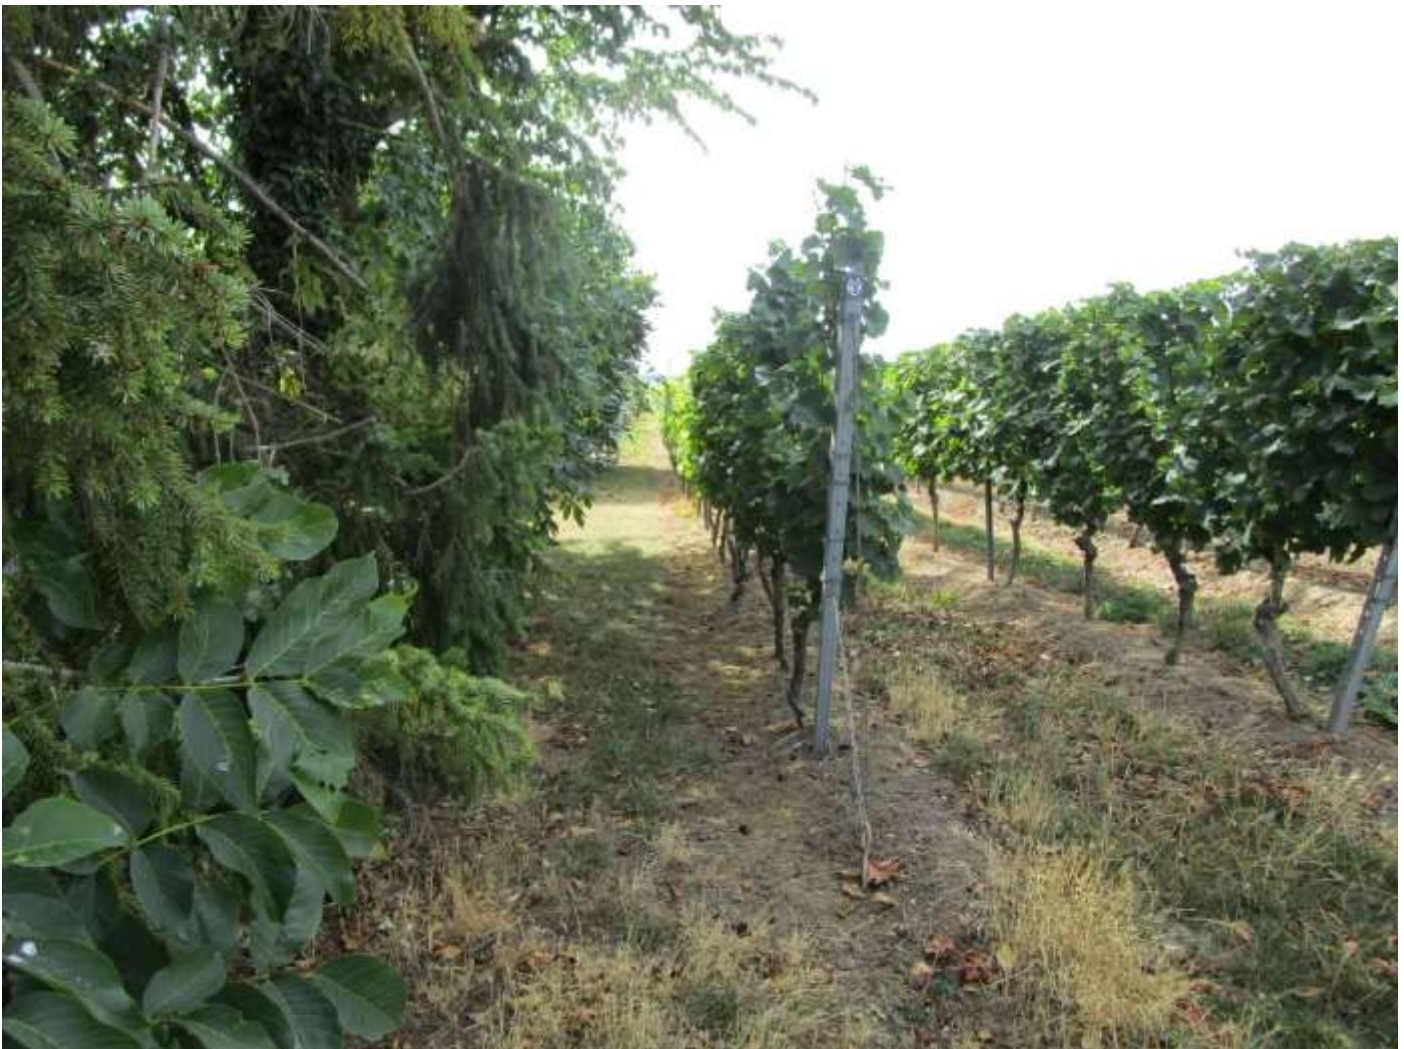
Abbildung 8: Weinberge nördlich der Straße „Am Schloss“

Defizit	Maßnahme
<p>Die Anwesen am Hang sind durch keine Verwaltung oder Mauer geschützt. Die querbewirtschafteten Reben des Weinbergs wurden bis unmittelbar an die Grundstücksgrenze der Anwesen geführt.</p> <p>Im Bestand kann der Abfluss aus den Weinbergen ungehindert rückwärtig auf die Grundstücke gelangen. Dadurch entsteht eine Gefährdung für alle Anwesen mit tiefliegenden Einfahrten und Zugängen zum Gebäude, Kellern, ungeschützten Kellerfenstern oder Garagen.</p>	<p>Die betroffenen Anlieger müssen über ihre Gefahrensituation informiert werden, damit sie Maßnahmen zum Eigenschutz (Eigenvorsorge Kat. A) vornehmen können. Bei der aktuellen Gefahrensituation wird zu einer Verwaltung zum Hang (Eigenvorsorge) geraten.</p> <p>Durch die Umsetzung der Maßnahme [03] werden die Häuser zusätzlich geschützt.</p>

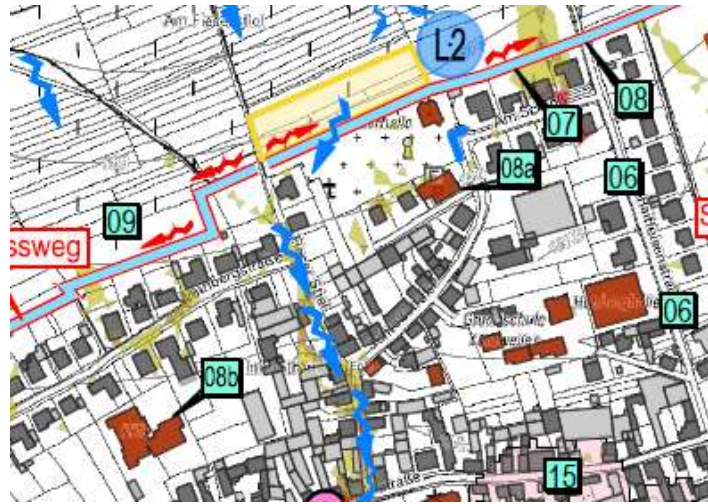
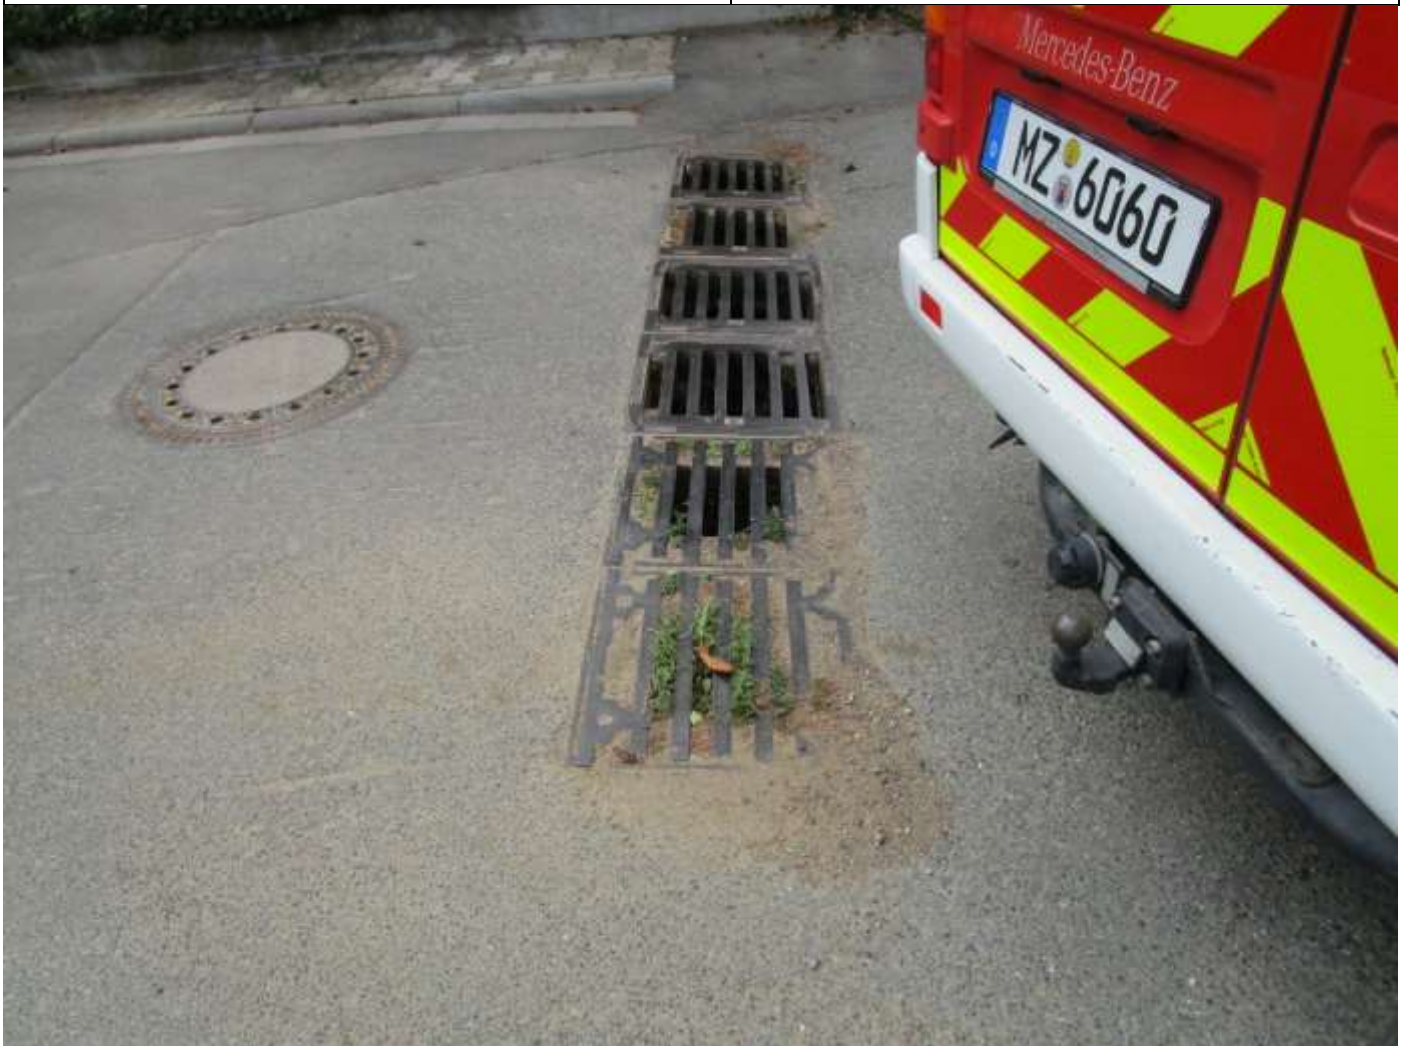
Abbildung 9: Zugesezte Schwerlastrinne am nördlichen Straßenende der Raiffeisenstraße

Der Straßeneinlauf am Übergang des Wirtschaftsweges zur Raiffeisenstraße ist zugesezt und ein Schmutzfang ist aus seiner Halterung gefallen.

Der Straßeneinlauf muss instandgesetzt und im Anschluss regelmäßig unterhalten werden.

Laut Aussagen von Teilnehmern der BIV am 11.05.2022 wurde der Straßeneinlauf mittlerweile gereinigt.

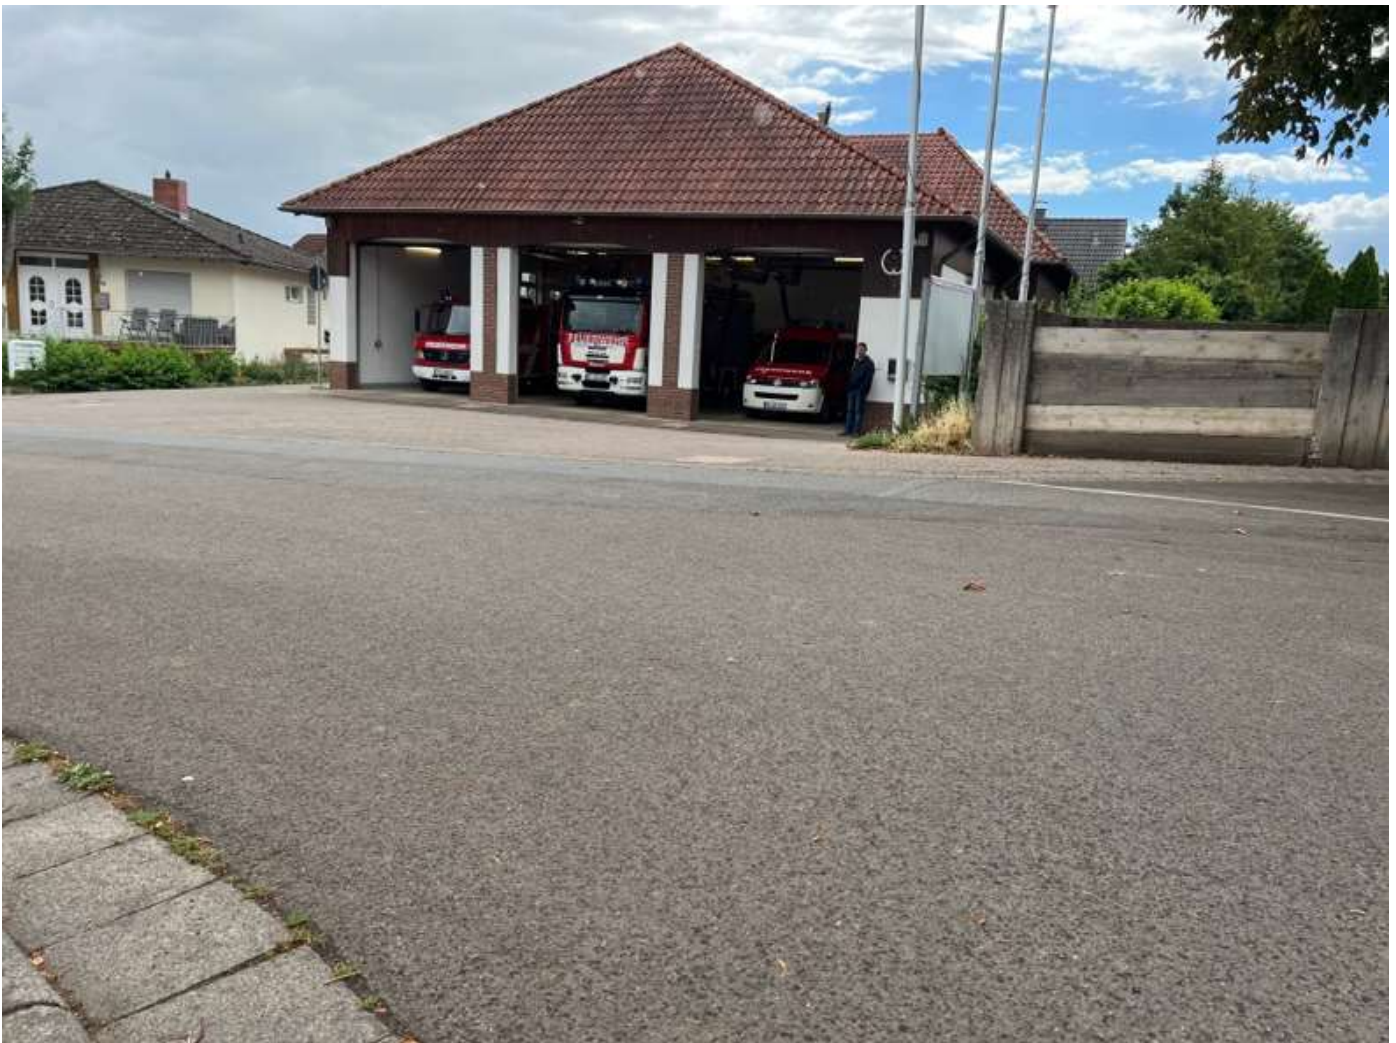
Abbildung 10: Überflutungsgefährdetes Gerätehaus der Freiwilligen Feuerwehr Lörzweiler

Defizit	Maßnahme
Aus der Straße "Am Schloß" kann Wasser auf das Grundstück und in das Gerätehaus fließen.	<p>Das Gerätehaus kann durch eine 5 - 10 m breite Pflasterschwelle geschützt werden. Alternativ kann als mobiles Konzept eine Schlauchlösung, wie sie bei der VG angewendet werden soll, eingesetzt werden.</p> <p>Das Gerätehaus der Feuerwehr muss in den Alarm- und Einsatzplan der VG Bodenheim aufgenommen werden.</p>

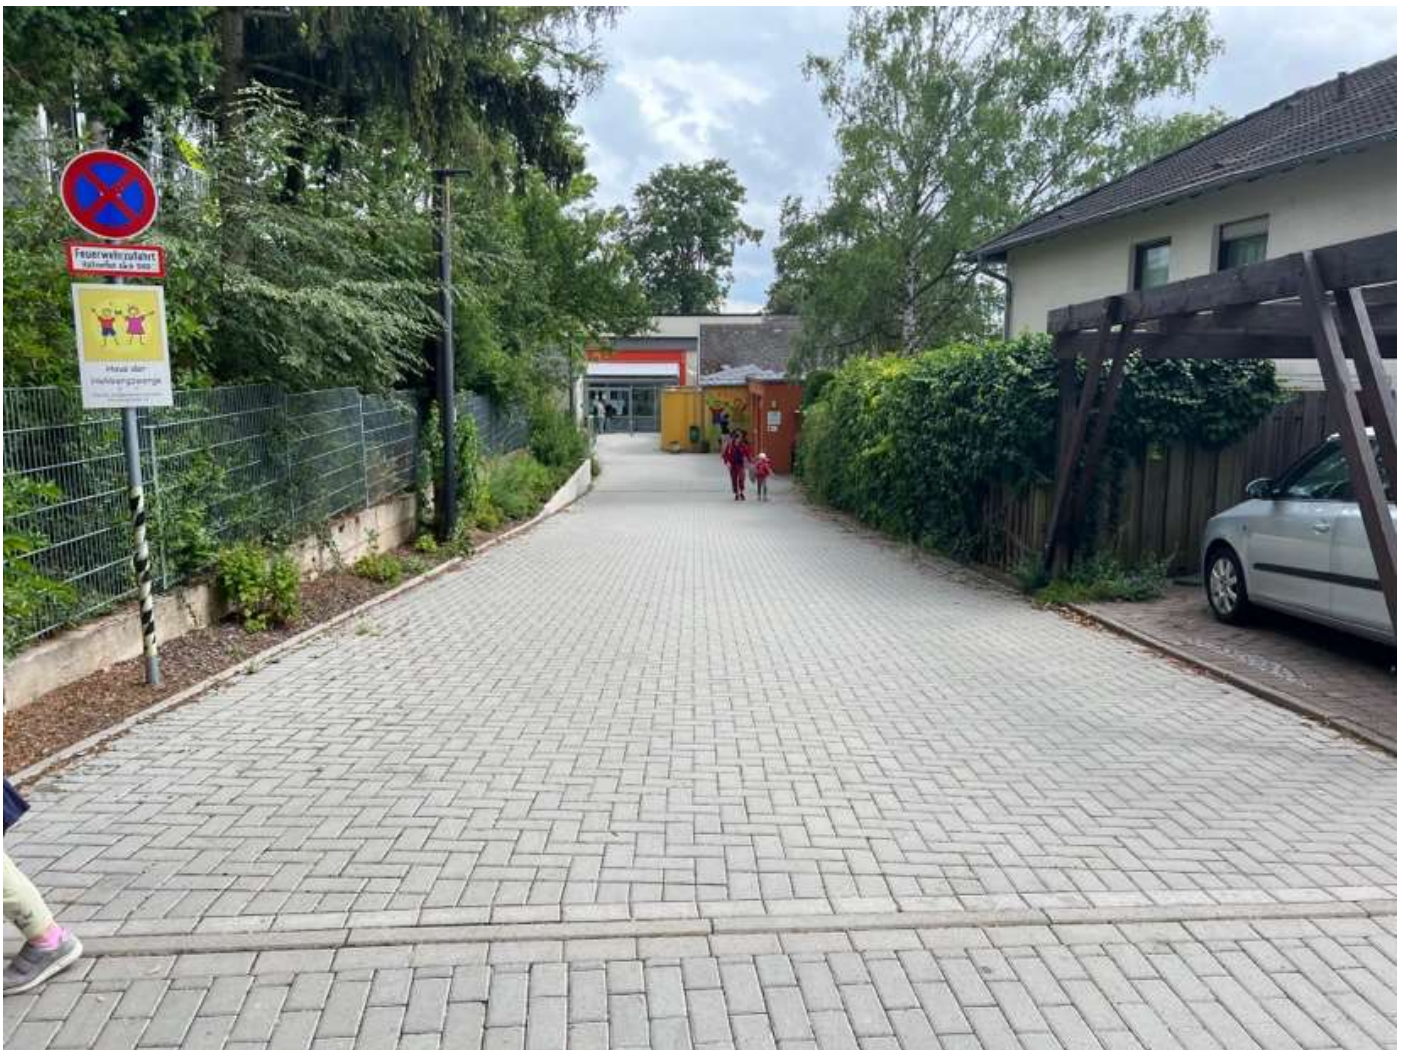
Abbildung 11: Zufahrt zur Kita in der Weinbergstraße

Defizit	Maßnahme
<p>Die Weinbergstraße und der von Norden kommende Feldweg sind wasserführend. Das Wasser kann in die Zufahrt zur Kita fließen. Die Eingänge zum Gebäude sind geländegleich barrierefrei ausgebildet und ein Kellerabgang ist ebenfalls ungeschützt.</p>	<p>Zum Schutz der Kita sollte der Bordstein an der Zufahrt zur Kita höhergelegt werden. Dies ist mit dem Nachbarn (Haus Nr. 14) gemeinsam zu planen und so durchzuführen, dass die Einfahrt noch mit Fahrzeugen befahren werden kann. So verbleibt das Wasser auf der sowieso wasserführenden Weinbergstraße, die in den Notabflussweg [09] mündet. Zudem wird die Umsetzung von Objektschutzmaßnahmen empfohlen.</p> <p>Alle Anlieger in der Weinbergstraße müssen über ihre Gefahrensituation informiert werden, damit sie Maßnahmen zum Eigenschutz (Eigenvorsorge Kat. A) vornehmen können.</p>

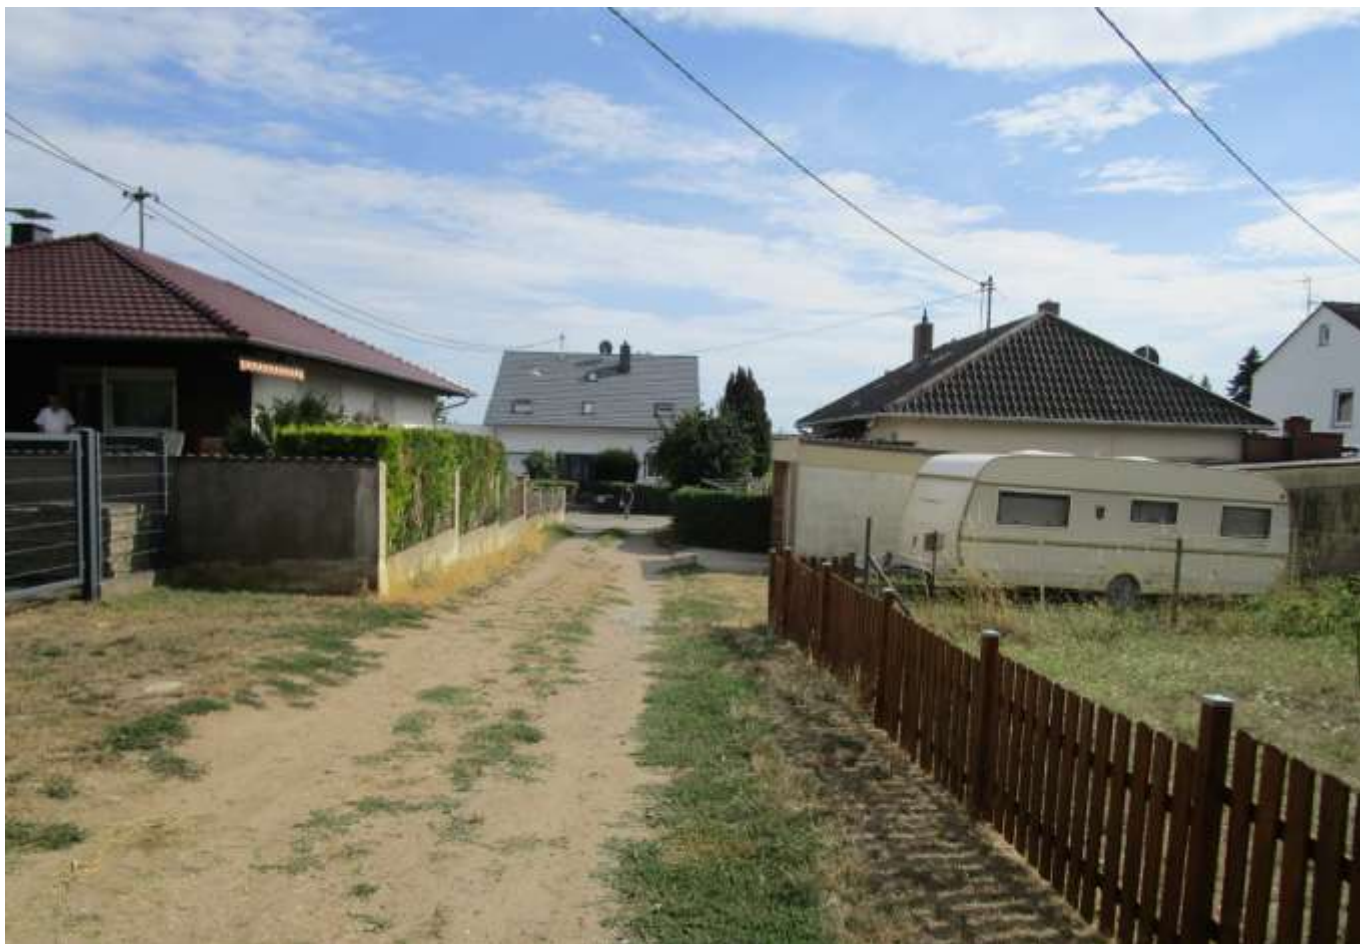
Abbildung 12: Zufluss vom nördlichen Hang in die Weinbergstraße

Nördlich der Grundstücke in der Weinbergstraße befinden sich Weinberge, die bei einem Starkregenereignis große Mengen an Hangwasser führen.

Im Bestand kann das Hangwasser und der daraus resultierende Oberflächenabfluss ungehindert durch die Ortsgemeinde fließen. Dadurch werden alle Anwesen mit tiefliegenden Einfahrten und Zugängen zum Gebäude, Kellern, ungeschützten Kellerfenstern oder Garagen gefährdet.

Vom Parkplatz des Friedhofs aus wird parallel zum Hang eine breite Flutmulde angelegt, die den Oberflächenabfluss aus den Weinbergen Richtung Westen umlenkt. Die Mulde sollte so angelegt werden, dass das Wasser zwischengespeichert wird und versickern kann (Wasserrückhalt in der Fläche). Nur bei einem großen Starkregenereignis soll das Wasser abgeleitet werden. Die Mulde muss um den neuen Parkplatz herum gebaut werden und gegebenenfalls muss an einigen Stellen das Gefälle verändert werden.

Die betroffenen Anlieger müssen über ihre gegenwärtige Gefahrensituation informiert werden, damit sie Maßnahmen zum Eigenschutz (Eigenvorsorge Kat. A und Kat. B) vornehmen können. Bei der aktuellen Gefahrensituation an der Weinbergstraße wird dort zu einer Verwallung zum Hang geraten.

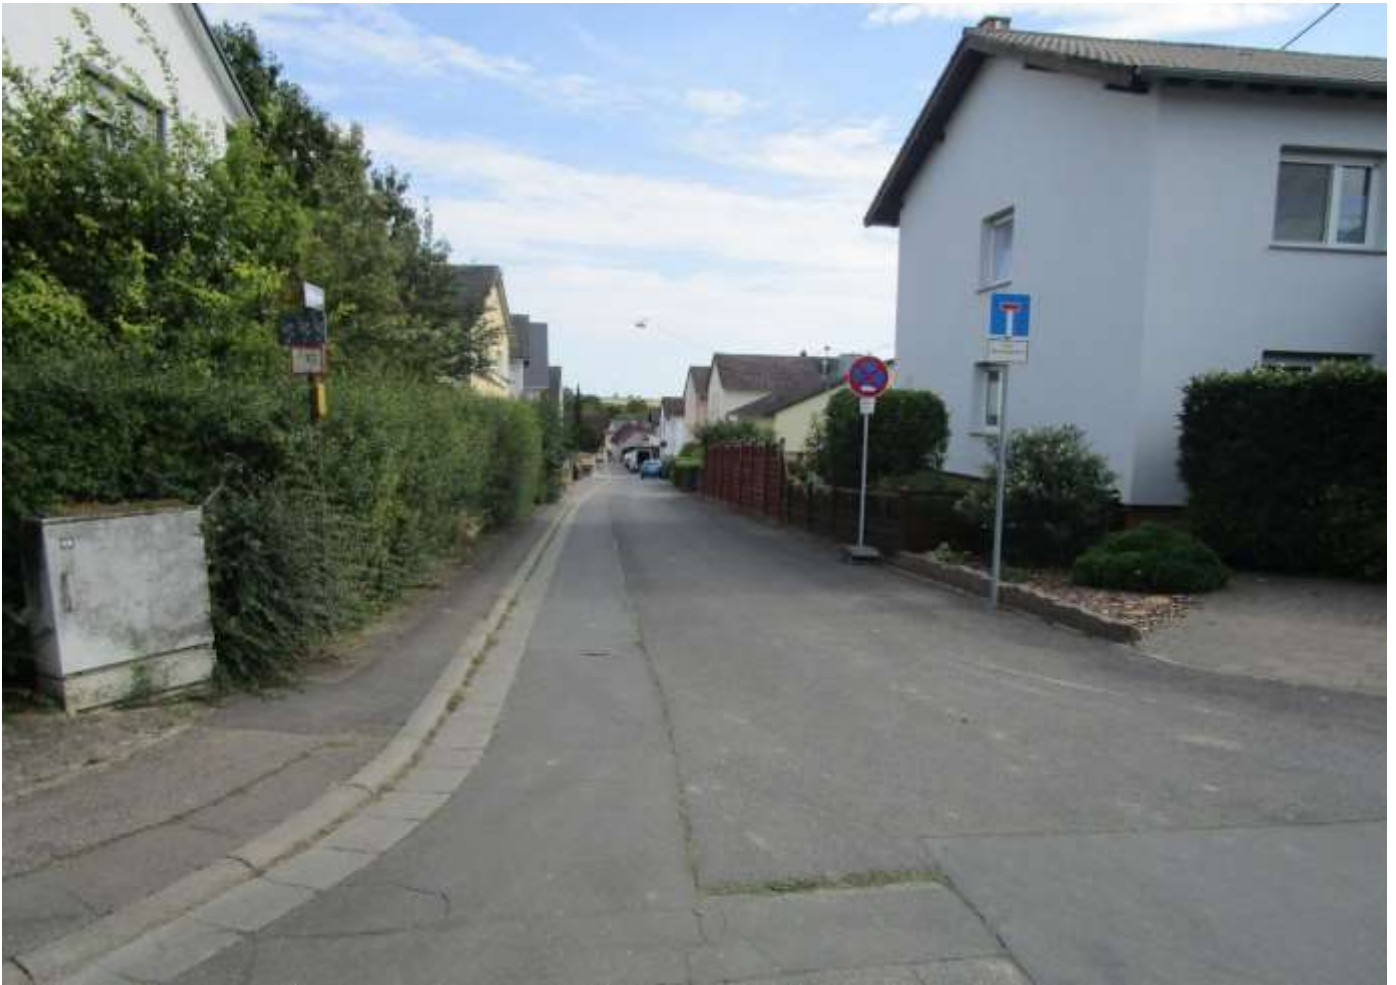
Abbildung 14: Wasserführende Straße „Am Pfaffenbrunnen“

Die Straße „Am Pfaffenbrunnen“ soll demnächst erneuert werden. Bei der Planung muss die Funktion als Notabflussweg berücksichtigt werden, durch z.B. entsprechend hohe Bordsteine oder durch Ausbildung der Fahrbahn als umgedrehtes V-Profil.

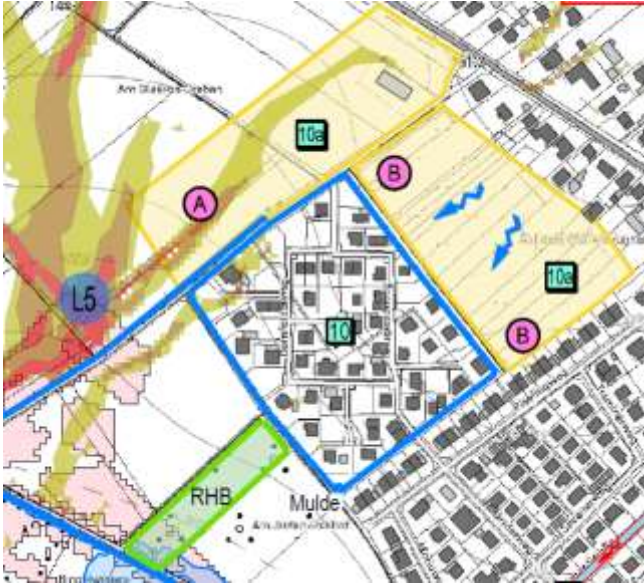
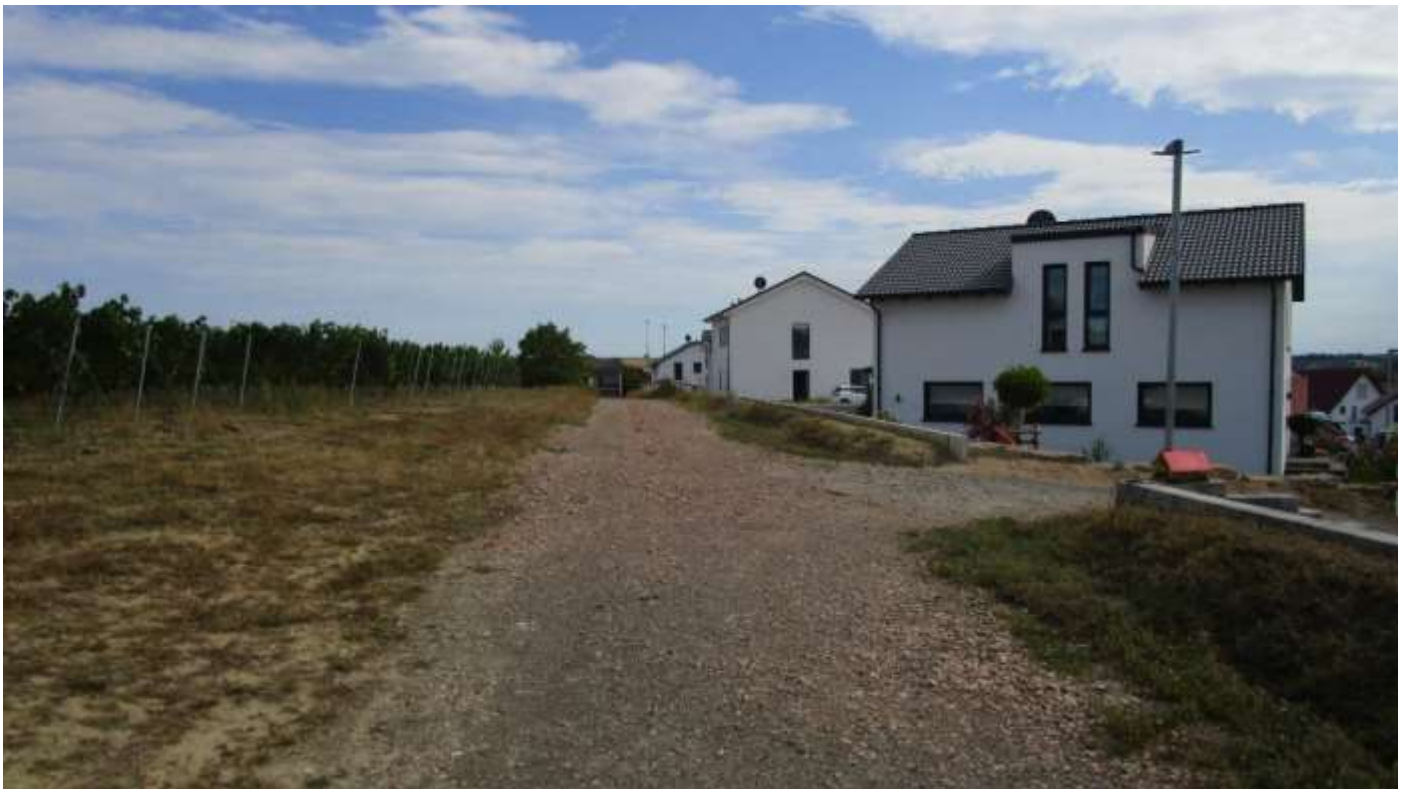
Abbildung 15: Neubaubereich „Kleine Hahl“

Defizit	Maßnahme
<p>Gemäß Angaben vor Ort durch Anlieger kann der Oberflächenabfluss im Neubaubereich nicht abfließen. Die Ableitung des Oberflächenwassers aus dem Neubaubereich erfolgt über Gräben und eine Mulde zu einem Rückhaltebecken in der südlichen Ecke des Neubaubereichs. Diese Mulde wurde allerdings aufgefüllt und so ist der Abfluss des Oberflächenwassers in das unterhalb liegende Rückhaltebecken nicht mehr möglich. Auch der Graben vom Portugieserweg in Richtung Westen wurde laut Anwohnern verfüllt. Der Graben im Süden des Baugebiets ist zugesetzt bzw. wurde nicht angelegt.</p>	<p>Die Entwässerung ist zu überprüfen und die Mulde und die Gräben sind wiederherzustellen, so dass der Oberflächenabfluss aus dem Neubaubereich abfließen kann.</p> <p>Die betroffenen Anlieger müssen über ihre Gefahrensituation informiert werden, damit sie Maßnahmen zum Eigenschutz (Eigenvorsorge Kat. A und B) vornehmen können.</p>

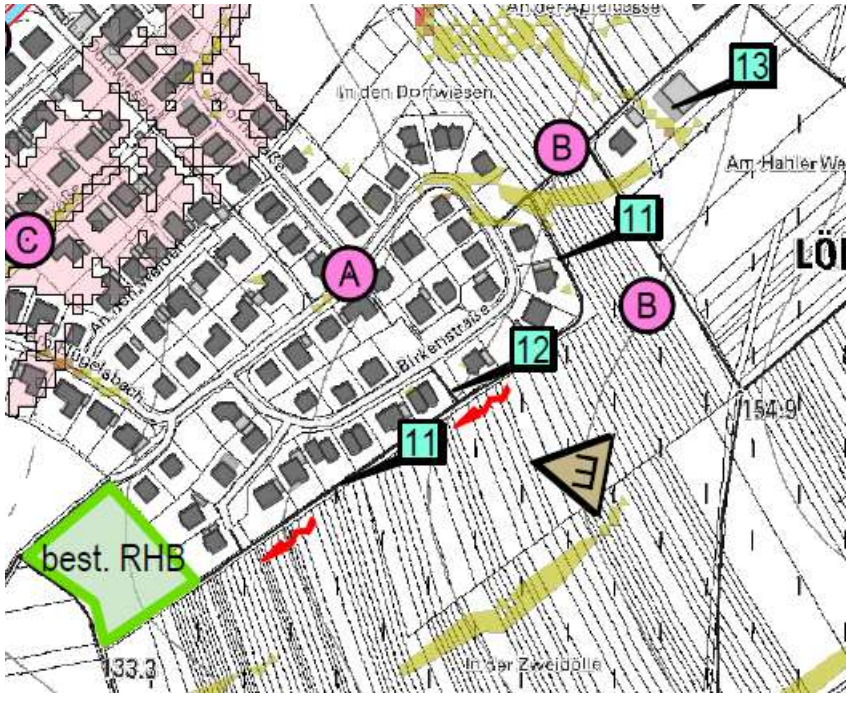
[11]	Hang entlang der Birkenstraße
-------------	-------------------------------

Defizit	Maßnahme
<p>Zum Schutz vor Oberflächenabfluss aus dem südöstlichen Hang wurden teilweise Verwallungen errichtet. Der Schutz ist nicht an allen Anwesen vorhanden.</p> <p>Das Oberflächenwasser kann auf der Birkenstraße abfließen und gefährdet alle Anwesen mit tiefliegenden Einfahrten und Zugängen zum Gebäude, Kellern, ungeschützten Kellerfenstern oder Garagen. Insbesondere Haus Nr. 4 hat eine tiefliegende Terrasse zur Birkenstraße hin und ist gefährdet.</p>	<p>Die betroffenen Anlieger müssen über ihre Gefahrensituation informiert werden, damit sie ihre vorhandenen Maßnahmen zum Eigenschutz (Eigenvorsorge Kat. A und B) überprüfen können. Oberhalb sollte ein dezentraler Wasserrückhalt in der Fläche umgesetzt werden.</p>
