Hochwasser- und Starkregenvorsorgekonzept für die VG Bodenheim

Vortragsmanuskript
Defizitanalyse und Maßnahmenpaket
einschl. Ergänzung der Anregungen
aus der Bürgerinformationsveranstaltung

Stand 14.12.2023

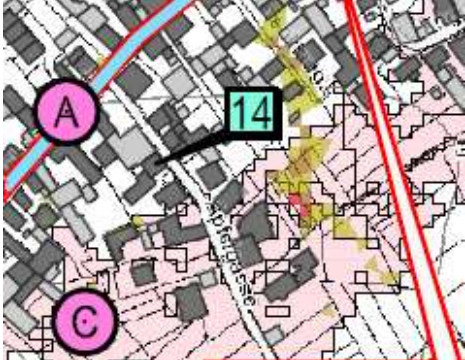
[14]	Straße "Apfelgasse" Haus Nr. 1
-------------	---------------------------------------

Defizit	Maßnahme
<p>Das Anwesen in der Apfelgasse Nr. 1 hat eine steile ungeschützte Zufahrt zu einer tiefliegenden Garage.</p> <p>Da sich das Grundstück in einer Tiefzone befindet, ist bei einem Starkregenereignis mit einer flächigen Überflutung durch Oberflächenwasser zu rechnen. Durch das eingestaute Oberflächenwasser ist die Garage stark gefährdet.</p>	<p>Die betroffenen Anlieger müssen über ihre Gefahrensituation informiert werden, damit sie ihre vorhandenen Maßnahmen zum Eigenschutz (Eigenvorsorge Kat. C) überprüfen können. Es ist insbesondere auf wassergefährdende Stoffe achten.</p>

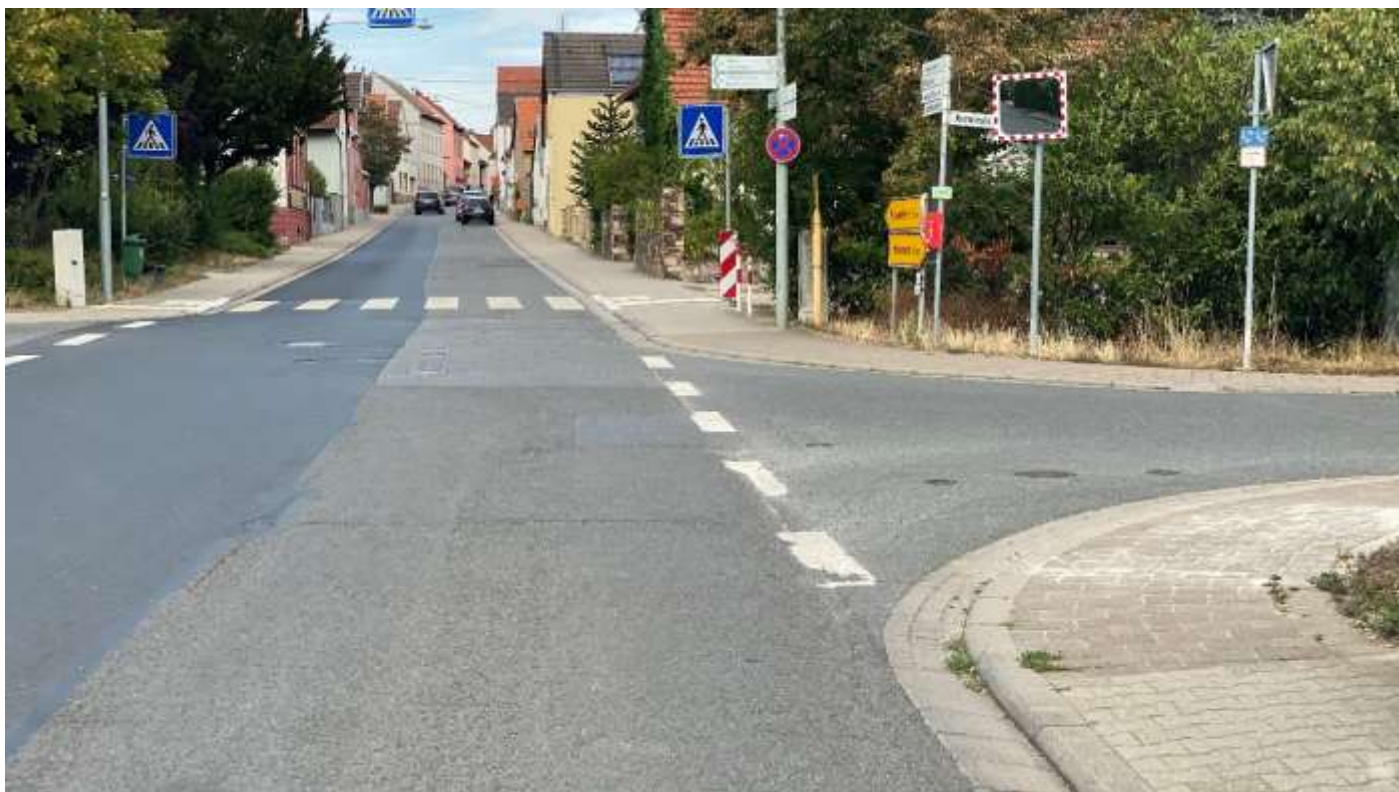
Abbildung 16: Bahnhofstraße an der Kreuzung zur Ahornstraße

Defizit	Maßnahme
<p>Die Mommenheimer Straße und die Bahnhofstraße (K 34) verlaufen nördlich der Tiefenlinie / der Tiefenzone der Ortsgemeinde. Der Straßenzug führt nach Südwesten aus dem Ort hinaus.</p> <p>Der Oberflächenabfluss aus den nördlichen Einzugsgebieten gelangt über die Straßen in die Tiefzone und führt dort zu einem flächigen Aufstau des Oberflächenwassers. Davon sind sehr große Flächen im alten Ortskern und in den südwestlich liegenden Baugebieten betroffen.</p> <p>Es sind alle Anwesen mit tief liegenden Einfahrten und Zugängen zum Gebäude, Kellern, ungeschützten Kellerfenstern oder Garagen gefährdet.</p>	<p>Machbarkeitsstudie, Planungs-/Bauprojekt im Zusammenhang mit [03] und [09]:</p> <p>Die Mommenheimer Straße und die Bahnhofstraße (K 34) können zu einem Notabflussweg ausgebaut werden. Durch bauliche Maßnahmen (Aufhöhungen in den Stichstraßen, so dass der Verkehr weiterhin laufen kann - kein Eingriff in die K 34) werden die Straßeneinmündungen der nach Süden führenden Straßen so ausgebildet, dass der Oberflächenabfluss auf der Mommenheimer Straße und der Bahnhofstraße bleibt. Dies betrifft folgende Straßeneinmündungen:</p> <p>Greiffenklaugasse, Apfalgasse, Ahornstraße, "In den Dorfwiesen" und "Am Flügelsbach". An der Einmündung der Apfalgasse in die Bahnhofstraße befindet sich bereits eine leichte Erhöhung der Straße, diese muss noch weiter ausgebaut werden. Dadurch wird die Gefahrensituation in der Tiefenzone verbessert.</p> <p>Im Ergebnis dieser Maßnahme in Verbindung mit den Punkten [03] und [09] lässt sich ein sehr effektiver Hochwasserschutz vor Starkregen in der gesamten Ortslage, vor allem jedoch in der Tiefzone, erreichen. Da auch dieser neue Notabflussweg versagen kann, müssen sich die Anlieger weiterhin in der Tiefzone schützen.</p> <p>Die Anwohner in der Mommenheimer Straße und der Bahnhofstraße sind zu informieren. Vereinzelt können schützende Maßnahmen erforderlich werden.</p> <p>Bis zur Umsetzung dieser Maßnahmenpakete sind als Sofortmaßnahme die Anlieger in der Tiefzone zu informieren, damit sie Maßnahmen zum Eigenschutz (Eigenvorsorge Kat. C) vornehmen können.</p>
