Hochwasser- und Starkregenvorsorgekonzept für die VG Bodenheim

**Vortragsmanuskript
Defizitanalyse und Maßnahmenpaket
einschl. Ergänzung der Anregungen
aus der Bürgerinformationsveranstaltung**

Stand: 14.12.2023

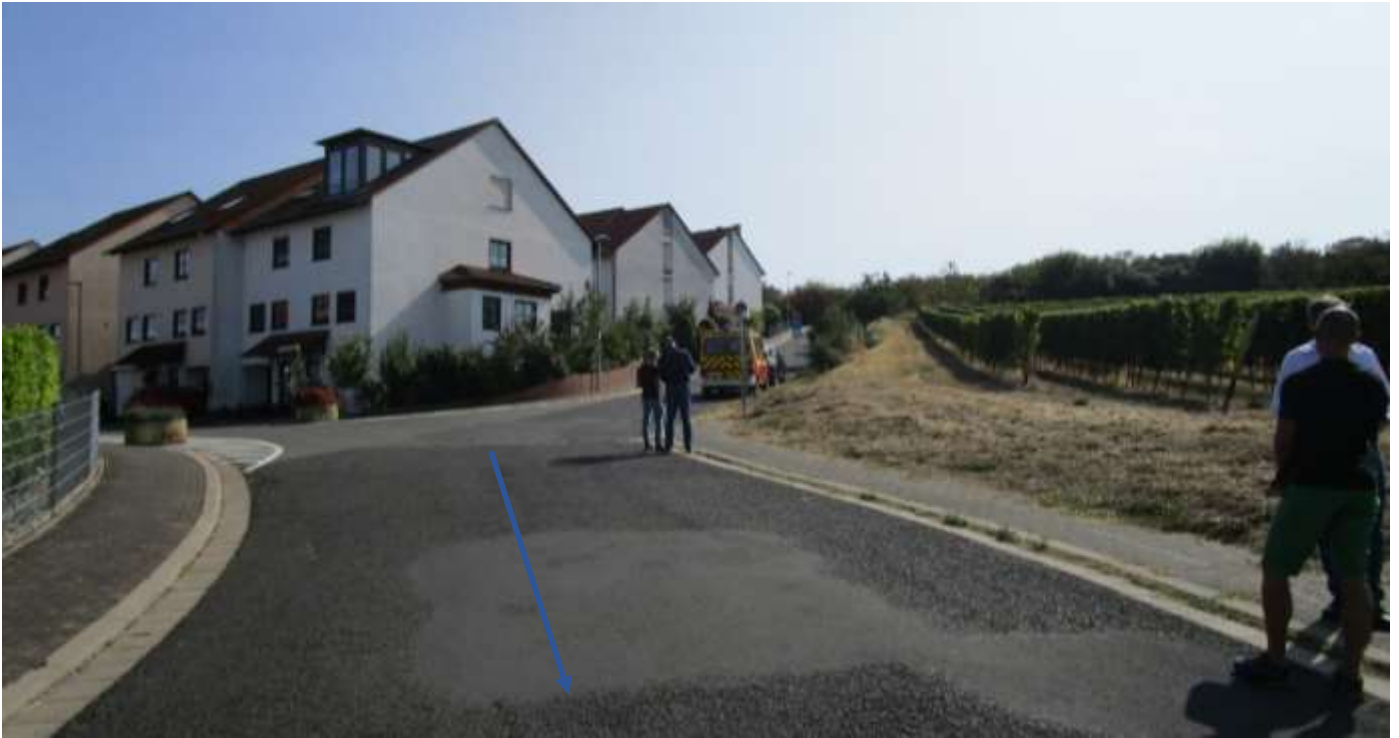
Abbildung 1: Anpassung der Wasserführung in der St.-Gereon-Straße

Defizit	Maßnahme
<p>Bei einem Starkregenereignis sind die St. Stephan-Straße und die St.-Gereon-Straße wasserführend.</p> <p>Aufgrund der Straßenprofilierung der Einmündungen gelangt der Oberflächenabfluss in die Straßen Albiheimstraße, Sunsweller Straße, St.-Gereon-Straße (nach dem Knick nach Osten), Teudalstraße und Runtrudstraße. In dem Wohngebiet stellt der Oberflächenabfluss eine Gefahr für die Anlieger dar.</p> <p>Auf der westlichen Straßenseite verläuft von der Sunsweller Straße bis zur L431 ein kleiner Graben. Der Graben ist nicht für Starkregenereignisse dimensioniert und entlastet die St.-Gereon-Straße aufgrund des zum Graben hin ansteigenden Straßengefälles nur geringfügig.</p> <p>Der auf der St.-Gereon-Straße verbleibende Oberflächenabfluss trifft senkrecht auf die L431 und die Anwesen in der Mainzer Straße (L431) Haus Nr. 147 bis Haus Nr. 163. Das Gelände der Anwesen liegt unterhalb des Straßenniveaus. Dadurch sind alle Anwesen gefährdet.</p>

<p>Die St.-Gereon-Straße soll gemäß Auskunft des Ortsbürgermeisters Herr Adler in den nächsten Jahren erneuert werden. Im Rahmen dieses Projekts sollte die Wasserführung der Straße überdacht werden.</p> <p>Die Wasserführung kann über eine Höhenprofilierung der Straße oder dem Errichten von Bordsteinen in den Mündungsbereichen so verändert werden, dass der Oberflächenabfluss auf der St.-Gereon-Straße bleibt. Durch eine Höhenprofilierung soll der Oberflächenabfluss in den seitlichen Graben fließen.</p> <p>Im Rahmen der Straßenarbeiten sollte der Grabenquerschnitt vergrößert werden.</p> <p>Durch diese Maßnahme wird die Gefahrensituation des Baugebiets "Rudelheck" verringert, allerdings wird das Wasser direkter zur Mainzer Straße (L431) Haus Nr. 147 bis Haus Nr. 163 geführt. Der Oberflächenabfluss muss um die Anwesen gelenkt oder schadlos über die Grundstücke geführt werden. Eigenvorsorge</p> <p>Die betroffenen Anlieger müssen über ihre Gefahrensituation informiert werden, damit sie Maßnahmen zum Eigenschutz (Eigenvorsorge Kat. A und B, siehe oben) vornehmen können.</p>

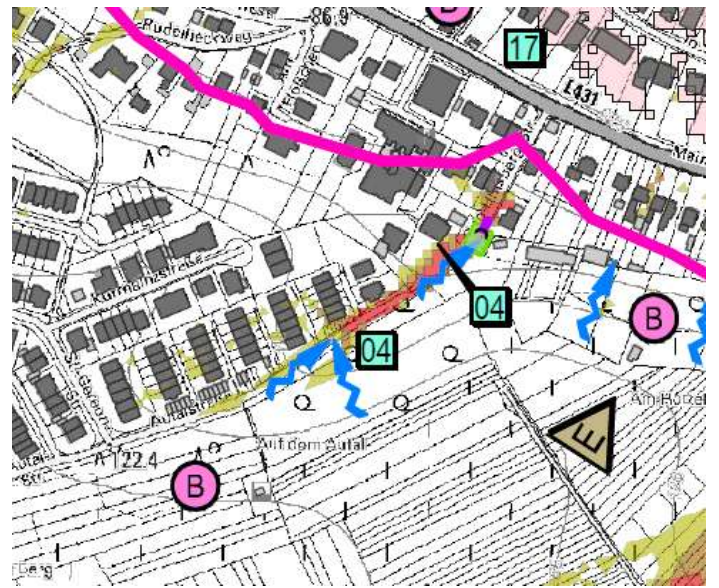
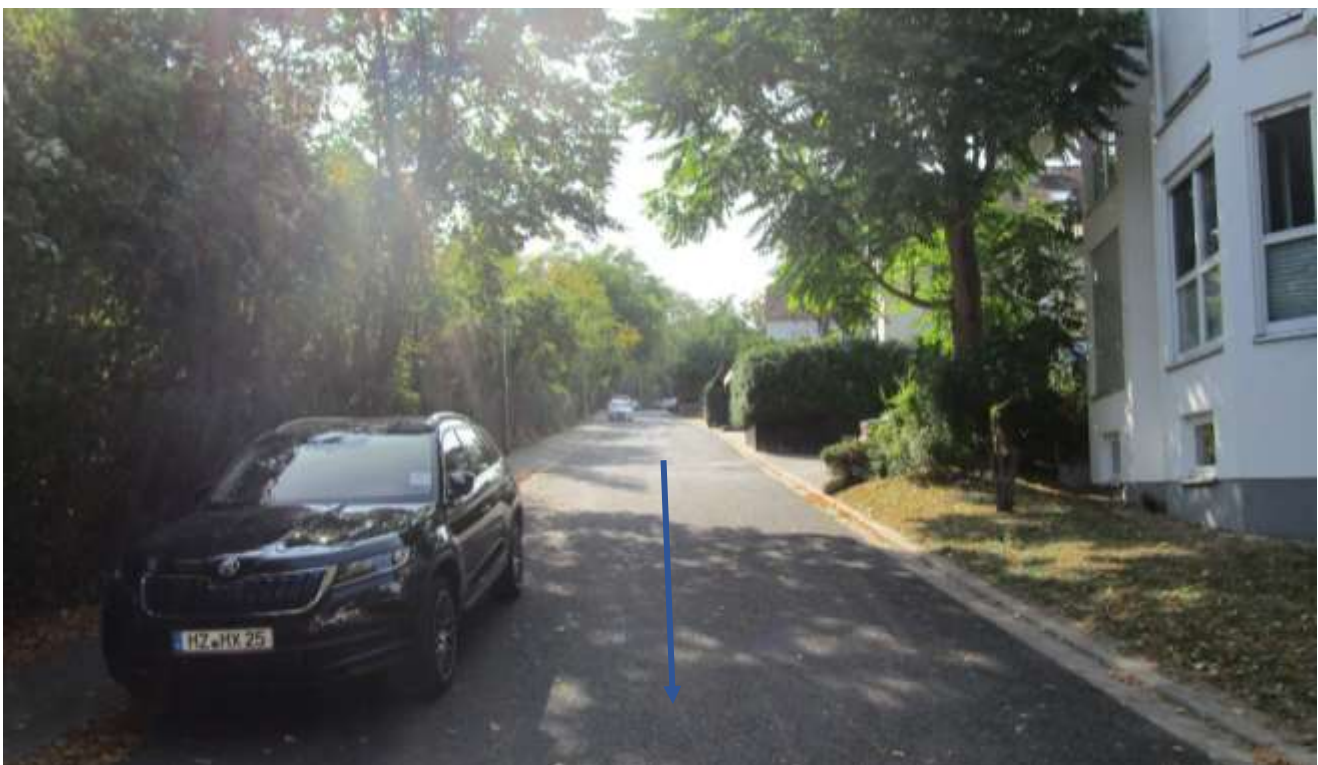
Abbildung 2: Autalstraße

Die Autalstraße weist eine hohe Längsneigung auf. Über den Längsverlauf bildet sich Oberflächenabfluss aus. Bis zu dem Wohnblock in der Autalstraße Haus Nr. 32 - 42 kann kein Abfluss von der südlichen Fläche (großer Garten mit dahinterliegenden Weinbergen) auf die Straße gelangen.

Auf Höhe des Wohnblocks in der Autalstraße Haus Nr. 32 - 42 befindet sich ein unbefestigter Fußweg (Fl. 5 Flst. 218/1, Eigentümerin: WVR), der konzentrierten Oberflächenabfluss aus den südlichen Weinbergen auf die Autalstraße führt.

Die Anlieger in der Autalstraße haben sich baulich größtenteils ausreichend gegen Oberflächenabfluss geschützt. Ausgenommen davon ist der Anlieger in der Autalstraße Haus Nr. 86. Dieses Grundstück befindet sich am östlichen Ende der Straße und der Oberflächenabfluss trifft senkrecht auf das südliche Ende des Grundstücks. Über die Zufahrt (Tor) kann der Abfluss auf das Grundstück gelangen. Die Gefahrensituation auf dem Grundstück konnte vor Ort nicht festgestellt werden.

Die betroffenen Anlieger müssen über ihre Gefahrensituation informiert werden, damit sie Maßnahmen zum Eigenschutz (Eigenvorsorge Kat. A und B) vornehmen bzw. ihre vorhandenen Schutzvorrichtungen überprüfen können.

Oberhalb des Baugebiets sollte ein dezentraler Wasserrückhalt in der Fläche umgesetzt werden

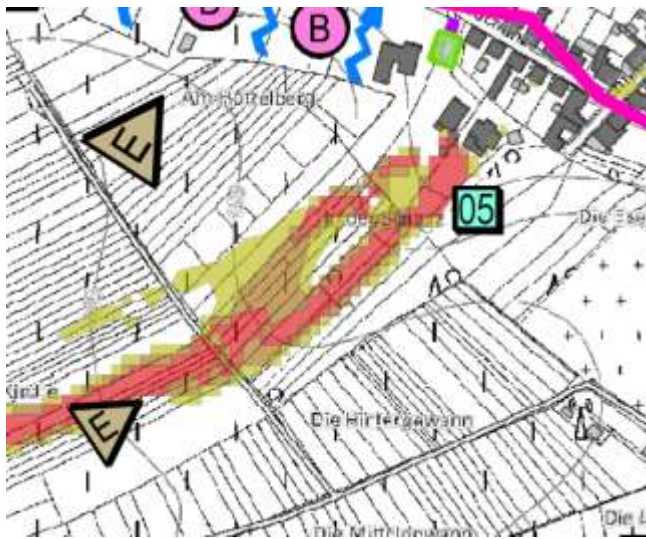
Beide Wohnhäuser liegen in einer von Süden kommenden Abflussbahn, die konzentrierte Abflüsse aus dem Einzugsgebiet (Weinberge) bringt.

Die Anwesen sind durch Starkregen und Schlamm eintrag gefährdet.

Im Auftrag der Ortsgemeinde Nackenheim wurde hierzu am 07.05.2021 ein wasserwirtschaftliches Fachgutachten von Pecher/icon erstellt. Daraus resultieren die folgenden Maßnahmen:

- Umbau des Schachtes 36 (Haus Nr. 14 A): Der Überlauf in Richtung Osten (zu Schacht 37, Haus Nr. 14 C) wird geschlossen und stattdessen wird an der nördlichen Seite des Schachtes 36 ein zusätzlicher Überlauf für den Katastrophenfall errichtet.

- Im Hof des Anwesens 14 A ist darauf zu achten, dass das Wasser nicht in das Wohnhaus eindringen kann.

- Oberhalb des Schachtes Nr. 33, der das Wasser aus fast dem gesamten Einzugsgebiet aufnimmt ist ein Geröllfang so einzubauen, dass bei Oberflächenabfluss Äste und Totholz 10 - 15 m vom Schacht 33 entfernt zurückgehalten werden.

Oberhalb sollte ein dezentraler Wasserrückhalt in der Fläche umgesetzt werden.

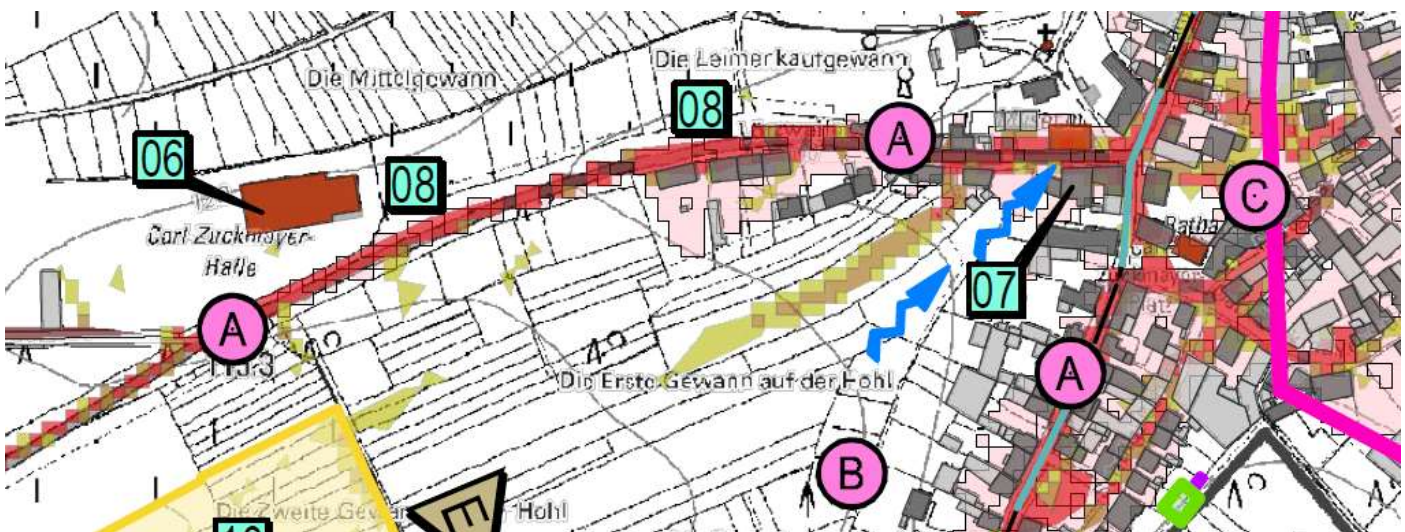
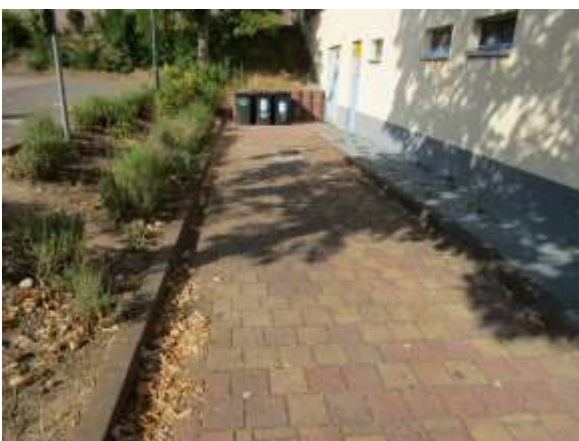
Defizit	Maßnahme
<p>Das Grundstück der Carl-Zuckmayer-Halle ist von keiner direkten Oberflächenabflussbahn aus dem Außengebiet betroffen. Die westliche Abflussbahn wird über die Erschließungsstraße (verläuft von der K34 südlich und westlich des Grundstücks - Zufahrt zum Friedhof) auf die K34 geleitet. Der Oberflächenabfluss von Norden wird in ein vorhandenes kleines Rückhaltebecken mit Schlammfang (Sedimentationsbecken) geleitet, dessen Überlauf an einen Rückhaltekanal unterhalb des Parkplatzes angeschlossen ist.</p> <p>Der Oberflächenabfluss, der sich auf den Parkplätzen bildet, wird über die Höhenprofilierung des Parkplatzes in Richtung K34 abgeleitet. Die Zugänge zur Carl-Zuckmayer-Halle liegen barrierefrei und höhengleich zum Gelände.</p> <p>Dadurch entsteht bei Starkregen, den die Kanalisation nicht aufnehmen kann, eine Gefährdung für die Halle. Insbesondere die westlichen Technikräume sind davon betroffen.</p>	<p>Die Zugänge zu den Technikräumen sollten baulich angepasst werden, sodass bei einem Starkregenereignis kein Wasser ins Gebäude gelangen kann. Es sollten mobile Schutzsysteme eingebaut werden.</p> <p>Auch die Zugänge zur Halle selbst sollten in diesem Zuge überprüft werden und ggf. mit Mobilschutz ausgerüstet werden.</p>

Abbildung 3: Ungeschützte Eingänge in die CKarl-Zuckmayer-Halle

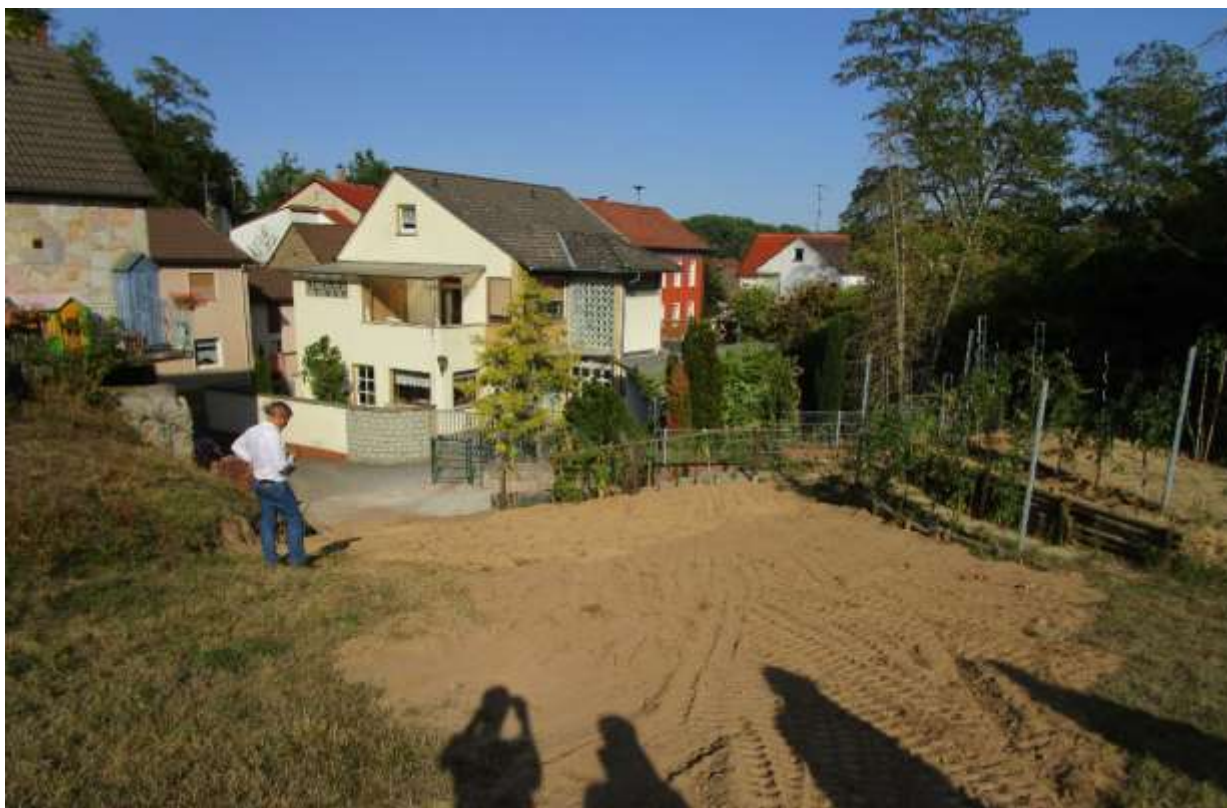
Defizit	Maßnahme
Rückwärtig des Anwesens Lörzweiler Straße Haus Nr. 12 bildet sich bei einem Starkregenereignis eine Oberflächenabflussbahn aus und gefährdet die Anlieger.	Die betroffenen Anlieger müssen über ihre Gefahrensituation informiert werden, damit sie Maßnahmen zum Eigenschutz (Eigenvorsorge Kat. A und B) vornehmen bzw. ihre vorhandenen Schutzvorrichtungen überprüfen können.

Abbildung 4: Oberflächenabflussbahn in die Lörzweiler Straße

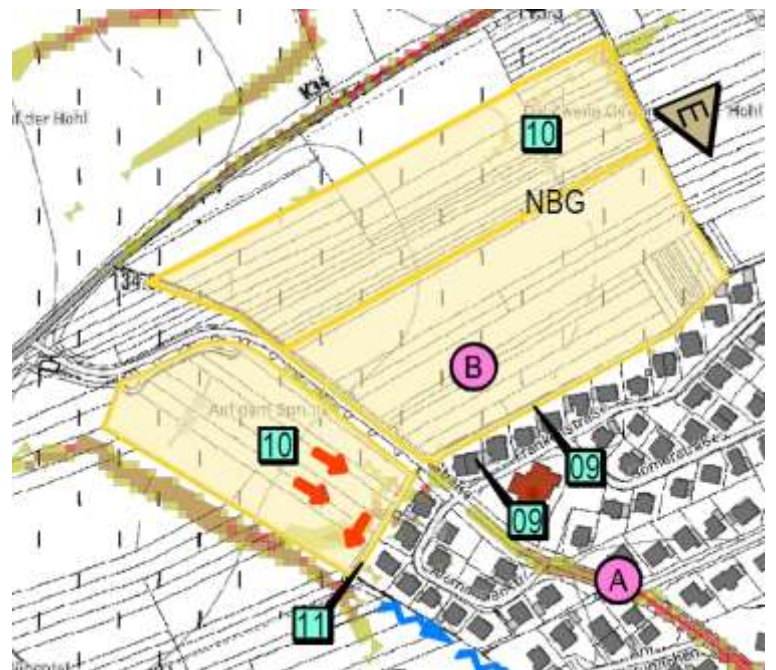
Nordwestlich der Häuserzeile in der Frankenstraße befindet sich ein querbewirtschafteter Weinberg. Auf dieser Fläche entsteht bei einem Starkregenereignis Hangwasser, das die Anlieger in der Frankenstraße gefährdet. Die Querbewirtschaftung des Weinbergs verbessert den Wasserrückhalt in der Fläche. Dennoch ist von einer Gefährdung der Anlieger auszugehen.

Die Anwesen in der Frankenstraße **haben sich** rückwärtig zum Weinberg mit Verwallungen bzw. Mauern geschützt. An einigen Grundstücken, z.B. Frankenstr. Haus Nr. 2, ist die Verwallung bzw. Mauer deutlich niedriger bzw. fehlt komplett. Dadurch entsteht eine Gefährdung für diese Grundstücke und alle umliegenden Grundstücke.

Die betroffenen Anlieger müssen über ihre Gefahrensituation informiert werden, damit sie Maßnahmen zum Eigenschutz (Eigenvorsorge Kat. B) vornehmen bzw. ihre vorhandenen Schutzvorrichtungen überprüfen können.

In der Frankenstraße Haus Nr. 2 ist dringend eine Verwallung herzustellen.

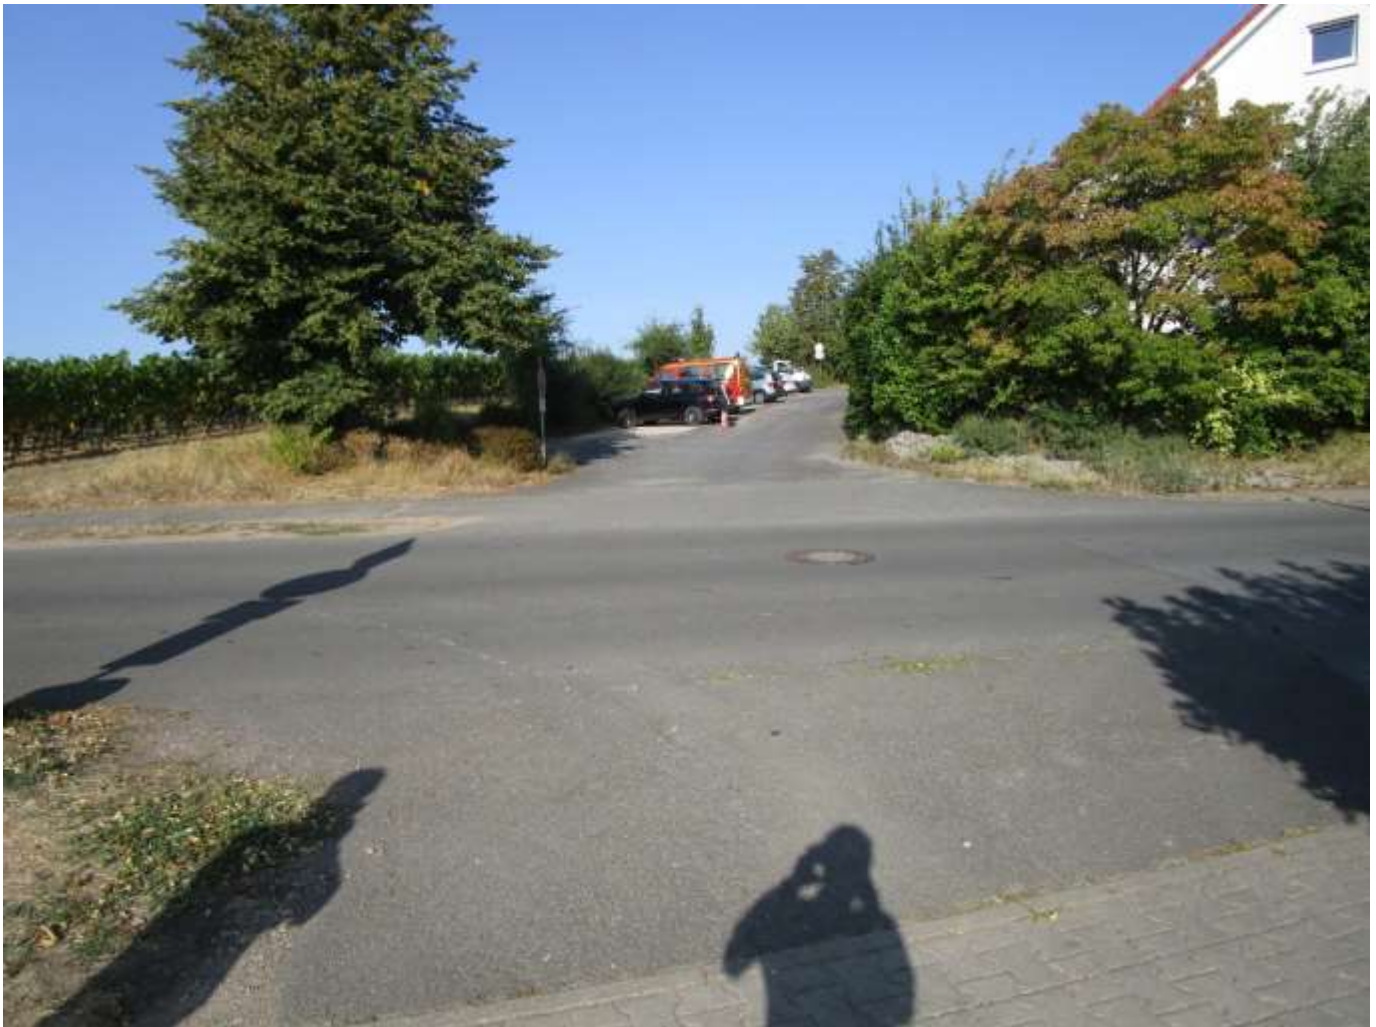
Abbildung 5: Pfarrer Denner Straße

Defizit	Maßnahme
<p>Das geplante Neubaugelbiet soll am Hang nordwestlich der Maßnahmen-Nr. [09] und Nr. [11] errichtet werden.</p> <p>Aufgrund der Hanglage besteht eine Gefährdung bei Starkregen.</p>	<p>Die Gefährdung durch Hangwasser und hochwasserangepasstes Bauen und Entwässern des Neubaugelbiets müssen in die Bauleitplanung aufgenommen werden. Im Bebauungsplan sollten Flächen für einen Wasserrückhalt in der Fläche freigehalten werden.</p> <p>Bauträger und Bauwillige müssen über ihre Gefahrensituation informiert werden, damit sie Maßnahmen zum Eigenschutz (Eigenvorsorge Kat. B) vornehmen können.</p>

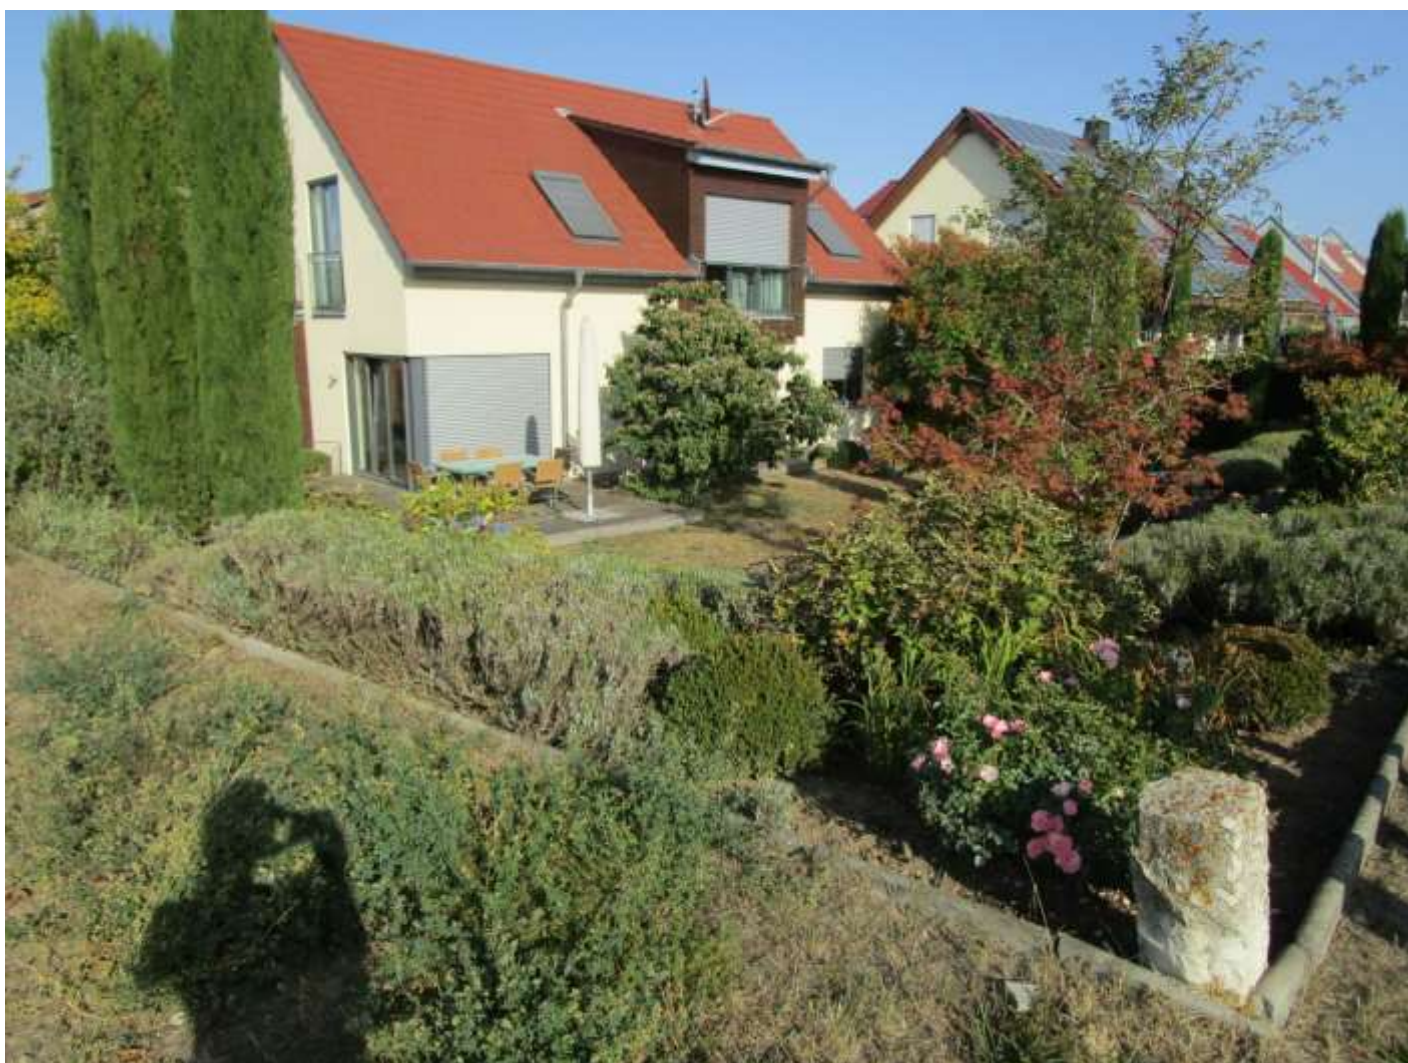
Defizit	Maßnahme
<p>Nordwestlich der Alemannenstraße befindet sich ein Weinberg. Auf dieser Fläche entsteht bei einem Starkregenereignis Hangwasser, das die Anlieger in der Alemannenstraße gefährdet.</p> <p>Die Anwesen in der Alemannenstraße haben sich rückwärtig zum Weinberg mit Verwallungen bzw. Mauern geschützt. An einigen Grundstücken ist die Verwallung bzw. Mauer deutlich niedriger bzw. fehlt komplett, z.B. Alemannenstr. 14. Dadurch entsteht eine Gefährdung für das Grundstück und alle umliegenden Grundstücke.</p>	<p>Die betroffenen Anlieger müssen über ihre Gefahrensituation informiert werden, damit sie Maßnahmen zum Eigenschutz (Eigenvorsorge Kat. B) vornehmen bzw. ihre vorhandenen Schutzvorrichtungen überprüfen können, siehe auch [9].</p> <p>In der Alemannenstr. 14 ist dringend eine Verwallung herzustellen.</p> <p>Oberhalb sollte ein dezentraler Wasserrückhalt in der Fläche umgesetzt werden.</p>

Abbildung 6: Ungeschütztes Gebäude in der Alemannenstraße

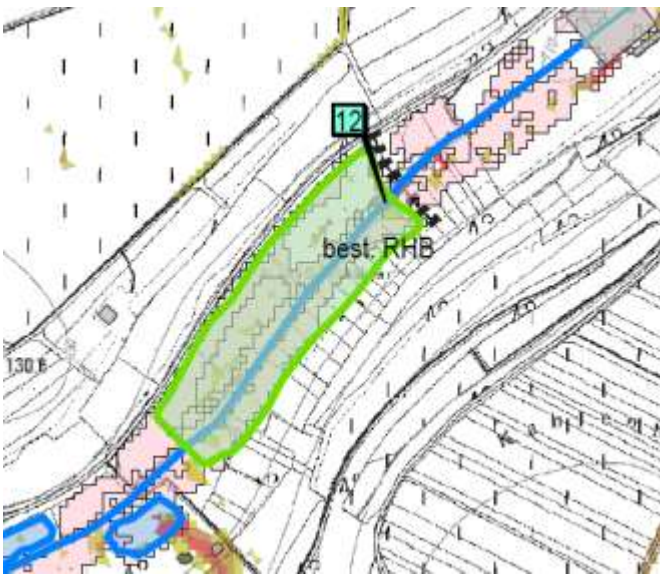
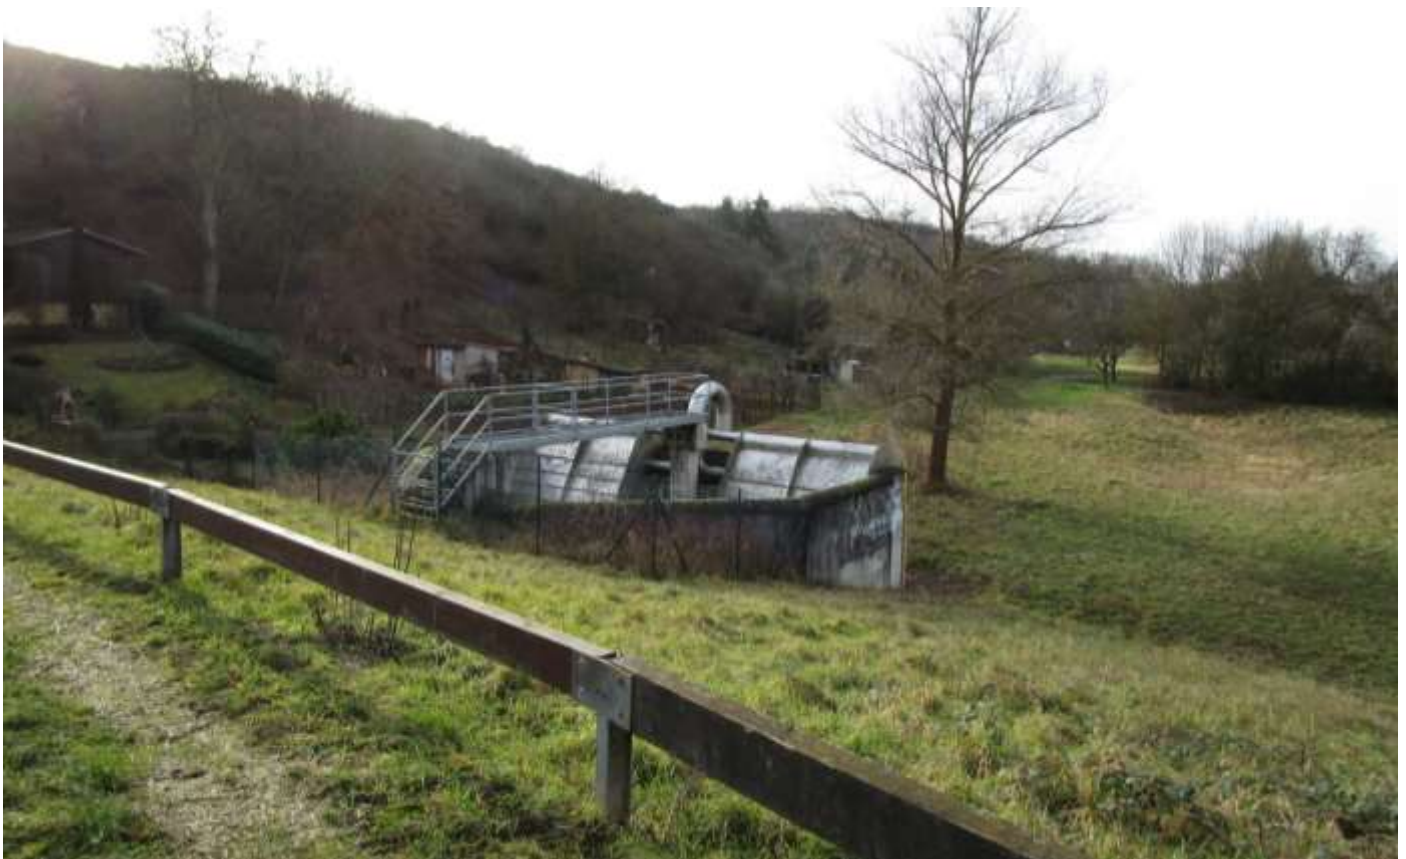
Defizit	Maßnahme
<p>Das Rückhaltebecken ist streng nach den geltenden Vorschriften, z. B. der DIN 19700, errichtet worden. Die Dimensionierung erfolgte für die Bemessungsniederschläge, die aus den Vorschriften abzuleiten sind. Eine hydrologische Überprüfung erfolgte im April 2012.</p> <p>Die angesetzten Abflussbeiwerte können nicht die jüngsten Erfahrungen in der Abflussbildung bei Katastrophenereignissen (gesättigte Böden nach langen Landregen, dann Starkregen mit extremen Intensitäten) widerspiegeln. Entsprechend steht zu befürchten, dass Überlastungsfälle auftreten können.</p> <p>Wenn die Heber der Hochwasserentlastung anspringen, steigt der Abfluss sehr schnell von 0,66 m³/s auf 12,2 m³/s. Nach Anspringen der 2. Entlastungsstufe fließen bis zu ca. 13,5 m³/s durch den Grundablass (max. Abflussleistung DN 2200). Bereits der Abfluss, der nach Anspringen der ersten Entlastungsstufe in den Unterlauf des Rückhaltebeckens fließt, kann von der unterhalb liegenden Verrohrung nicht aufgenommen werden und es kommt zu Überflutungen auf dem Gelände der ehemaligen Kapselabrik, in der Weinbergstraße und in den unterhalb liegenden Straßen. Bei einem noch höheren Einstau kann der Damm überspült werden und infolgedessen brechen.</p> <p>Im Rückhaltebecken unmittelbar hinter dem Damm befinden sich mehrere Kleingärten. Diese Kleingärten müssen rückgebaut werden, da die Nutzung zweckbestimmt ist für den Hochwasserschutz. Die Gartenhäuser, Zäune, Lager und sonstigen Gegenstände werden bei einem Katastrophenereignis abgeschwemmt und können die Drosselorgane und Überlaufvorrichtungen des RHB verstopfen. Bei überraschenden Ereignissen kann Gefahr für Leib und Leben der Gartennutzer entstehen.</p>	<p>Die Eigentümer der Kleingärten müssen informiert und gewarnt werden. Die Gemeinde hat bereits bei einem Grundstück von ihrem Vorverkaufsrecht Gebrauch gemacht. Dies sollte für weitere Grundstücke erfolgen und es sollten Möglichkeiten geprüft werden, die Gärten möglichst zeitnah zu kaufen und aufzulösen.</p> <p>Bei der Umgestaltung und Neubebauung des Geländes der ehemaligen Kapselabrik sollten Retentionsmaßnahmen zum ersten Abpuffern des Abflusses bei Anspringen der Hochwasserentlastung berücksichtigt werden. Es wird empfohlen einen Abflusskorridor freizuhalten und eine hochwasserangepasste Bauweise vorzuschreiben. Eine Renaturierung des Eichelsbachs ist zu prüfen.</p> <p>Bei einem Überlastfall kann das Verlassen betroffener Bereiche in den unterhalb liegenden Straßen erforderlich werden. Dies ist in den Alarm- und Einsatzplan aufzunehmen.</p> <p>Empfehlung Beauftragung Planungsstudie:</p> <p>Empfohlen wird eine hydraulische Untersuchung der Stauinhalte und der Zuflussmengen (Abfluss und Volumen) mit Sensitivitätsbetrachtungen des Abflussbeiwerts und Untersuchungen von verschiedenen Varianten zur Umgestaltung des RHB, wie:</p> <ul style="list-style-type: none"> - Einbringen einer Spundwand über die gesamte Dammachse, damit ein Durchströmen und Erosion des Damms vermieden werden kann, gleichzeitig Abdichtung der Durchdringung des Entlastungsrohrs mittels HDI-Injektion - Alternativ: Aufbringen einer Oberflächenabdichtung auf der Wasserseite - Dimensionierung einer Überlaufrinne, damit der Damm ohne Zerstörung der Dammböschung überströmt werden kann <p>Für diese Varianten wurden eine Kostenschätzung und eine Kosten-Nutzen-Untersuchung durchgeführt.</p> <p>Die Studie zur Ertüchtigung des RHB Eichelsbach in Nackenheim unter der Voraussetzung eines Katastrophenereignisses wurde mit einer 2D-Oberflächenabflussmodellierung 2023 durchgeführt. Bei der Ermittlung des Überlaufvolumenstroms des RHB Eichelsbach für ein außergewöhnlich großes Starkregenereignis mit Niederschlägen von 50 mm bis 150 mm in 1 bis 3 Stunden springt bei mehreren Szenarien die Hochwasserentlastung des Rückhaltebeckens an. Bei einem</p>

Szenario wird die Dammkrone überströmt. Dies bestätigt die erhebliche Überflutungsgefährdung der unterhalb liegenden Siedlungsbereiche.

Abbildung 7: Hochwasserentlastung des Rückhaltebeckens am Eichelsbach
231214-790_Nackenheim_Manuskript_nachBIV.docx

Als Frühwarnsystem können im Einzugsgebiet Feuchtemessungen des Bodens zur Einschätzung des aktuellen Gefährdungspotenzials durchgeführt werden. Zur Standortfindung und technischen Umsetzung ist eine Studie erforderlich.

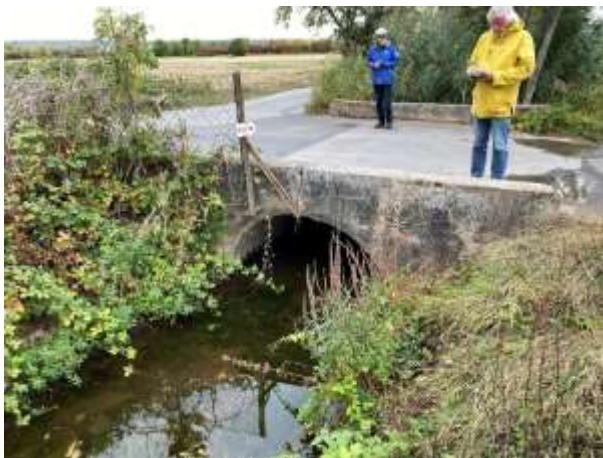
Der Eichelsbach ist ein wichtiger Bestandteil der Entwässerung der Tiefzone (Riedgebiet). Im Bestand weist der Durchlass vor der bestehenden Renaturierung bei Starkregenereignissen eine Drosselfunktion auf, da der abflusswirksame Querschnitt des Durchlasses geringer ist als der des Grabens. Dies führt zu Rückstau und einem möglichen Versagen des Grabens.

Abbildung 8: Prüfen ob Vergrößerung des Durchlasses möglich ist

In einer Studie sollte eine Vergrößerung des Durchlasses am Eichelsbachs durch bauliche Maßnahmen untersucht werden. Zum Beispiel könnte anstelle eines Durchlasses eine Einfeldbrücke über den Eichelsbach errichtet werden.

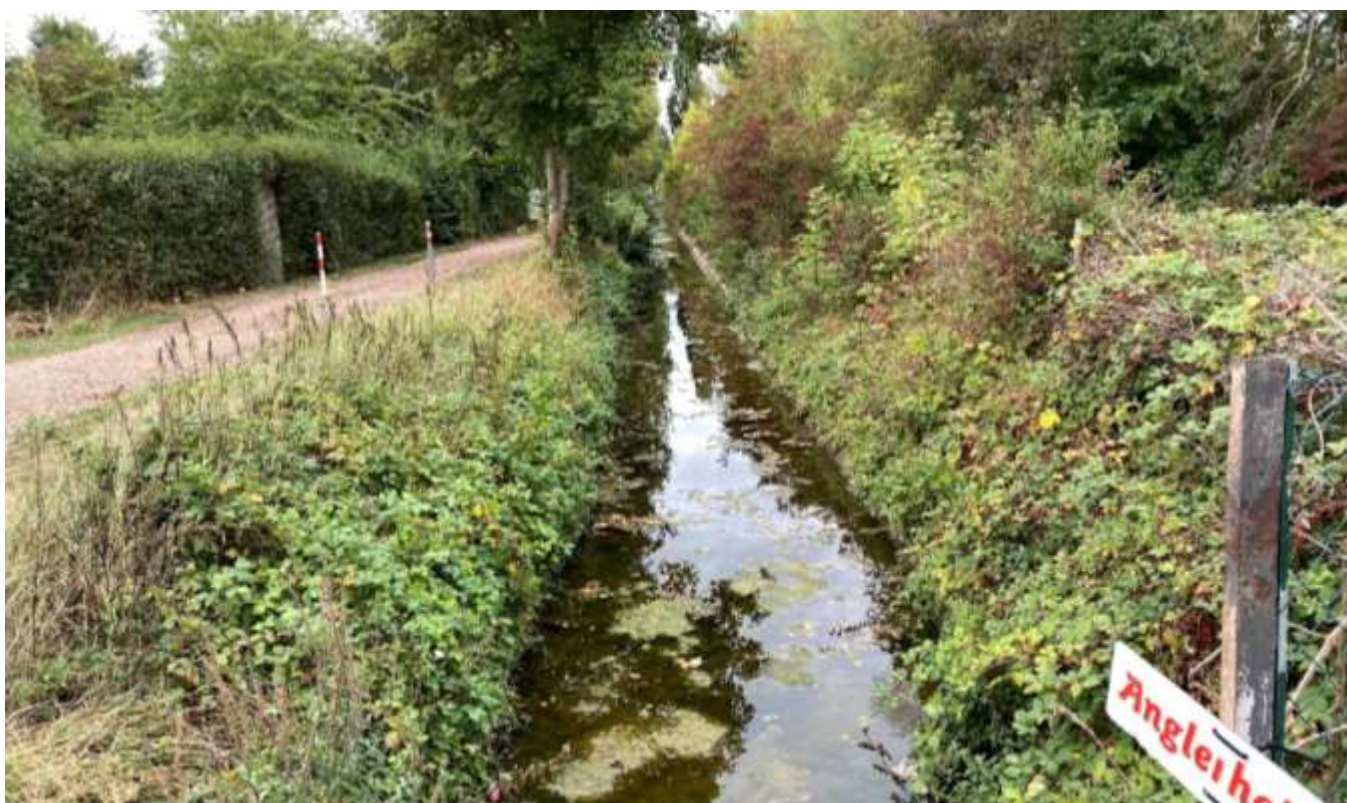
Abbildung 9: Eichelsbach im Riedgebiet

Defizit	Maßnahme
<p>Der Eichelsbach und das umliegende Gebiet (Unterfeld) weist ab der Pommardstraße bis zur Pumpstation am Polder ein sehr geringes Längsgefälle auf. Aufgrund der daraus resultierenden geringen Fließgeschwindigkeit kommt es zu einem vermehrten Absetzen der Sedimente und feinen Schwebstoffe. Auch durch die Vegetation wird das Abflussvermögen des Eichelsbachs herabgesetzt.</p> <p>Aufgrund des schwachen Gefälles wird der Abfluss über die Energielinie erzwungen, also mit einem Aufstau im Oberwasser. Dadurch kann eine Gefährdung angrenzender Anwesen entstehen, z.B. der Carl-Zuckmayer-Grundschule und der an das Gewässer grenzenden Anwesen der Straße "Weidenweg".</p> <p>Am Polder befindet sich eine Pumpstation mit leistungsstarken Pumpen. Die Pumpen gehen in Betrieb, wenn der Wasserstand im Graben den Einschaltpegel + 82,60 müNN im Rhein überschreitet (Betriebsvorschrift Hochwasserrückhaltung Bodenheim/Laubenheim). Gemäß Auskunft der bei der Ortsbegehung am 25.09.2020 anwesenden Bürger und des Ortsbürgermeisters fließt das Wasser nicht schnell genug nach, so dass die Pumpen nicht ihre volle Leistung erbringen können.</p>	<p>Der Eichelsbach ist mindestens einmal im Jahr von der Pommardstraße bis zur Pumpstation am Polder mit aller gegebenen Vorsicht zu räumen, um eine ausreichende Entwässerung in der Tiefzone (Unterfeld) zu erzielen. Die Gewässerunterhaltung ist im Einklang mit §§ 39 WHG und 34 LWG durchzuführen (siehe allg. Maßnahme [0.3]).</p> <p>Die betroffenen Anlieger müssen über ihre Gefahrensituation informiert werden, damit sie Maßnahmen zum Eigenschutz (Eigenvorsorge Kat. C) vornehmen können.</p>

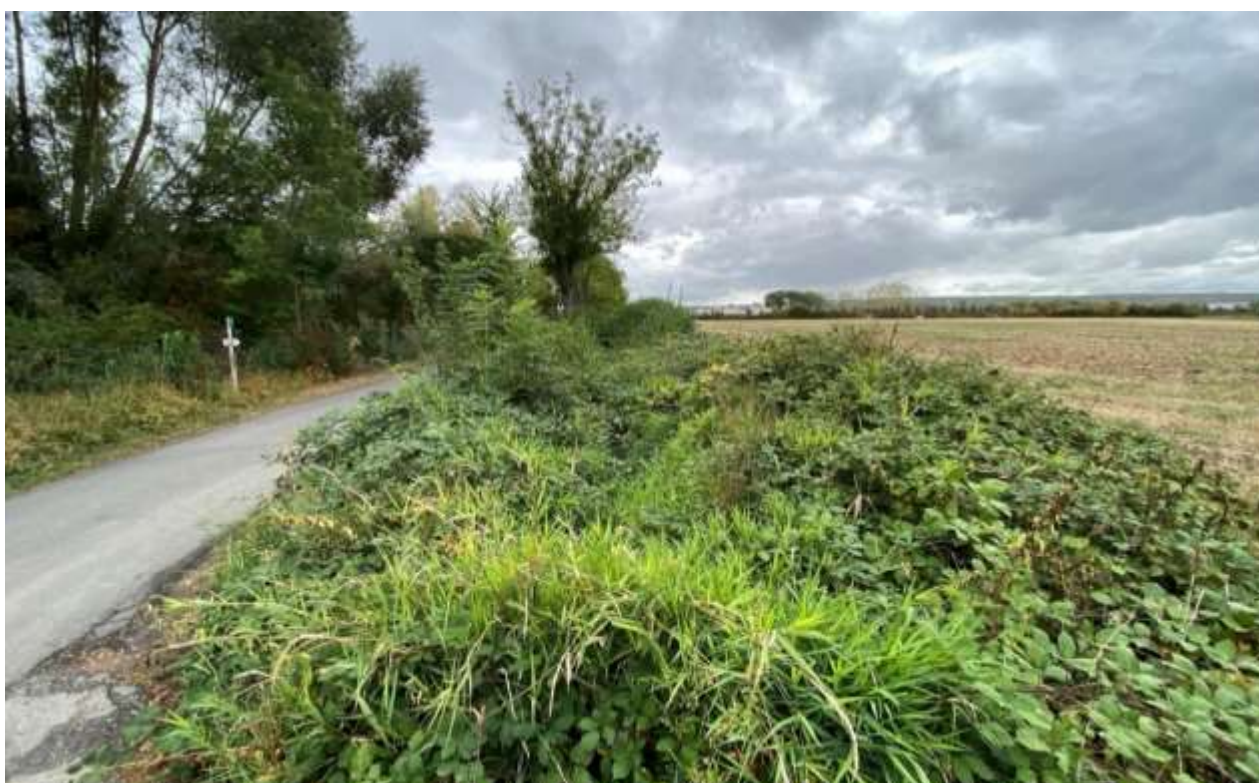
Abbildung 10: Graben N 6 entlang des Wirtschaftsweges nördlich der Straße "Am Weiher"

Defizit	Maßnahme
<p>Der Graben entlang des Wirtschaftsweges nördlich der Straße "Am Weiher" (parallel) ist zum Zeitpunkt der Begehung sehr stark bewachsen. Die Grabensohle und -böschung sind mit einer Schicht von Pflanzen bedeckt und dadurch nicht mehr sichtbar. Durch den starken Bewuchs wird die Abflussleistung des Grabens herabgesetzt.</p> <p>Da der Graben eine Tiefzone entwässert, kann das Oberflächenwasser bei stärkeren Regenereignissen und Starkregenereignissen ausufernd und es kommt nach den Kartierungen der Starkregengefahrenkarten zu einer flächigen Überflutung der Tiefzone von "An der Lehnswende" bis zum Bahndamm.</p> <p>Alle angrenzenden Anlieger sind gefährdet.</p>	<p>Der Graben ist mindestens einmal im Jahr mit aller gegebenen Vorsicht zu räumen, um eine ausreichende Entwässerung in der Tiefzone (Unterfeld) zu erzielen. Die Gewässerunterhaltung ist im Einklang mit §§ 39 WHG und 34 LWG durchzuführen (siehe allg. Maßnahme [0.3]).</p> <p>Bei der Räumung ist die Ökologie zu berücksichtigen; die Abflussleistung ist ein gleichwertiges Argument. Dazu müssen mindestens die Grabensohle und der untere Bereich der Böschung geräumt und der Bewuchs entfernt werden. Aufgrund des starken Bewuchses konnte der Aufbau des Grabens bei der Ortsbegehung nicht festgestellt werden. Bei einer naturnahen Sohle ist der Erosionsschutz zu beachten. Die Gemeinde hat die Gewässerunterhaltung bereits angepasst.</p> <p>Die betroffenen Anlieger müssen über ihre Gefahrensituation informiert werden, damit sie Maßnahmen zum Eigenschutz (Eigenvorsorge Kat. C) vornehmen können. Sie sollten für das Thema Gewässerunterhaltung sensibilisiert werden.</p>

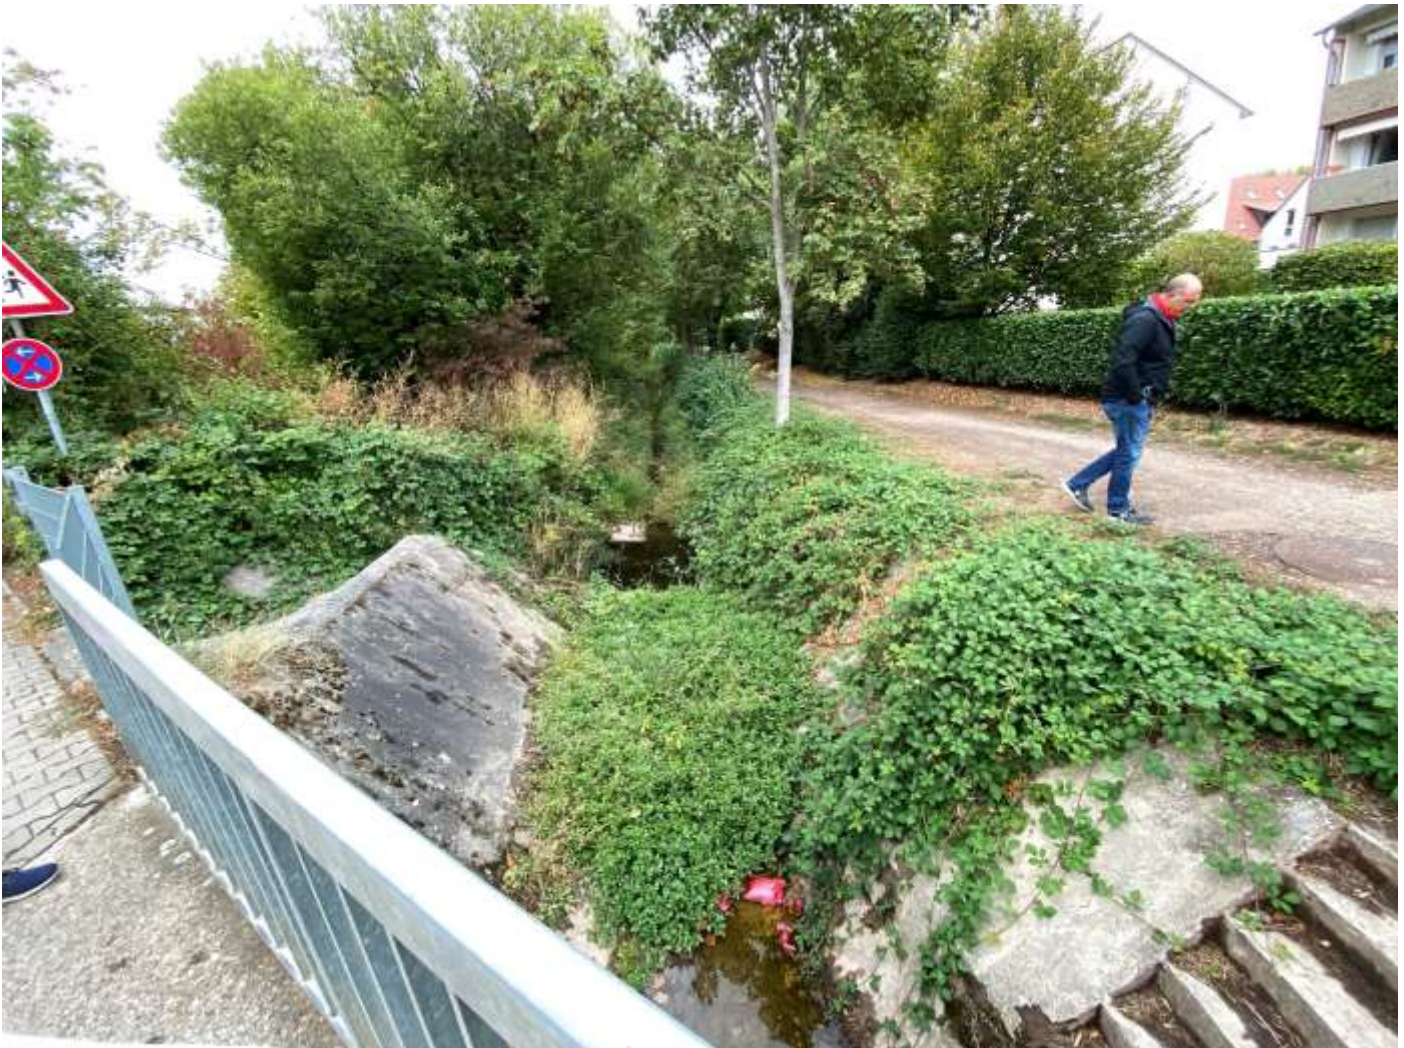
Abbildung 11: Schlammfang an der Pomnardstraße

Unmittelbar nach der Überführung (in Fließrichtung) der Pomnardstraße befindet sich ein Schlammfang an der Gewässersohle. Dieser verursacht einen Rückstau.

Der Schlammfang ist ständig zu unterhalten bzw. zu räumen.
