BEBAUUNGSPLAN 'EICHWEG SÜD', 8. ÄNDERUNG

GEMEINDE BODENHEIM

**BEBAUUNGSPLAN
,EICHWEG SÜD', 8. ÄNDERUNG**

Fassung zur Bekanntmachung, März 2024

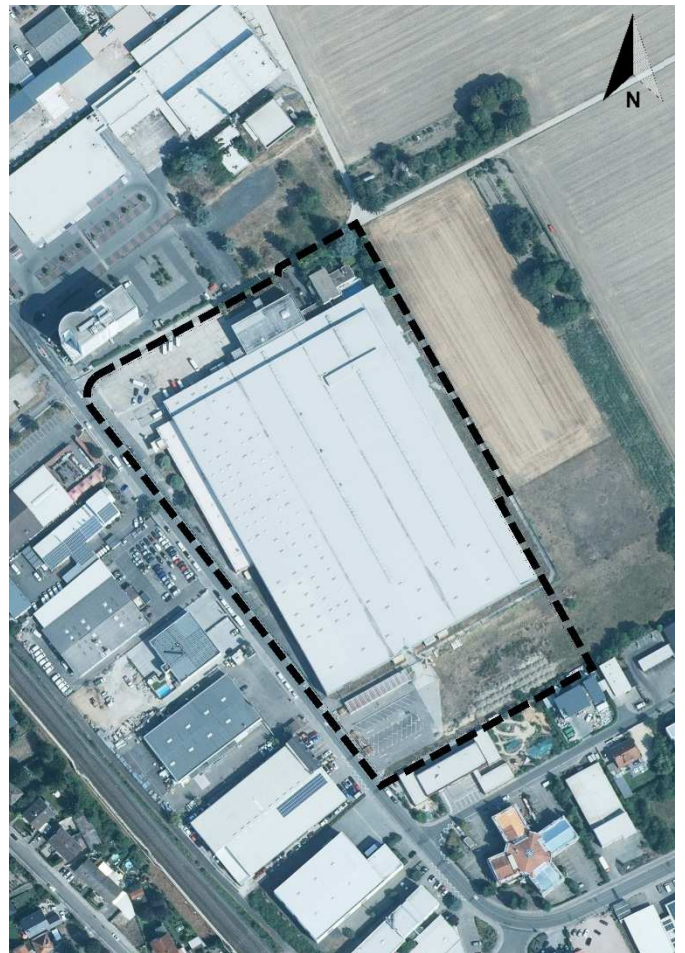
Ein Überblick der derzeitigen Nutzungen im Geltungsbereich sowie in der Nachbarschaft ergibt sich aus nebenstehenden Luftaufnahme.

Luftaufnahme mit Abgrenzung des Geltungsbereichs

Das Plangebiet umfasst das ehemalige Kuemmerling-Gelände und ist überwiegend bebaut. Den Hauptanteil macht die frühere Kuemmerling-Halle aus. Daneben sind auf der Fläche Parkplätze, weitere befestigte Flächen und Zufahrtsflächen sowie ein Wohngebäude mit zugehörigen Gehölzbeständen zu finden. Im äußersten Südosten ist das Areal noch unbebaut, dort befindet sich Bracheland.

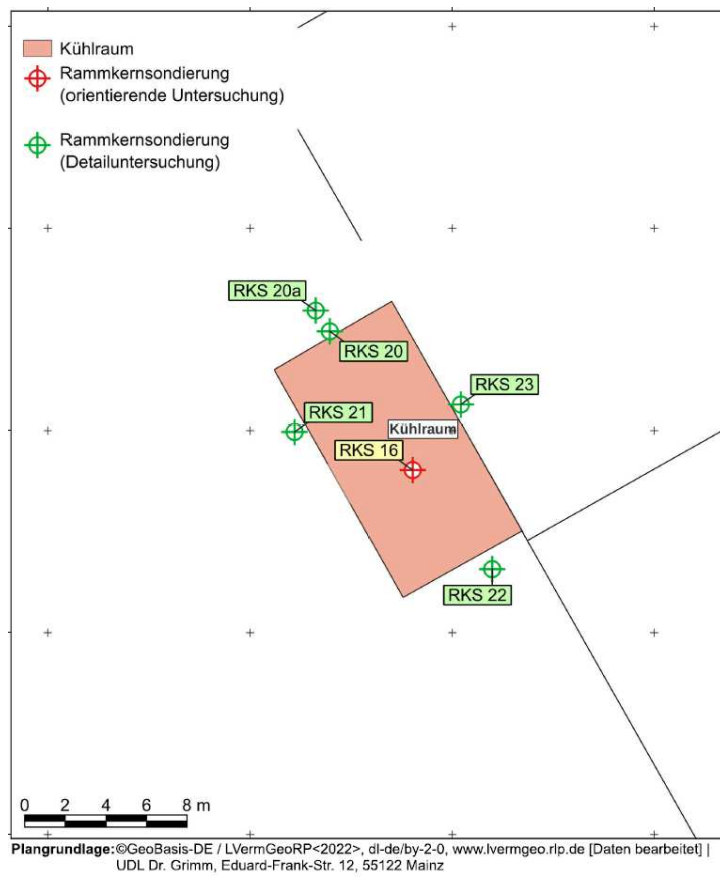
Lageplan mit Lage der Bohrungen als Rammkernsondierung (RKS) (unmaßstäblich),
Quelle: GEOTECHNIK Team Mainz GmbH:
Untersuchungsbericht, Detailuntersuchung ...,
Anlage 1

Am 25. Mai 2023 erfolgten die Geländearbeiten. Es wurden insgesamt fünf Bohrungen als Rammkernsondierung (RKS) durchgeführt.²⁷

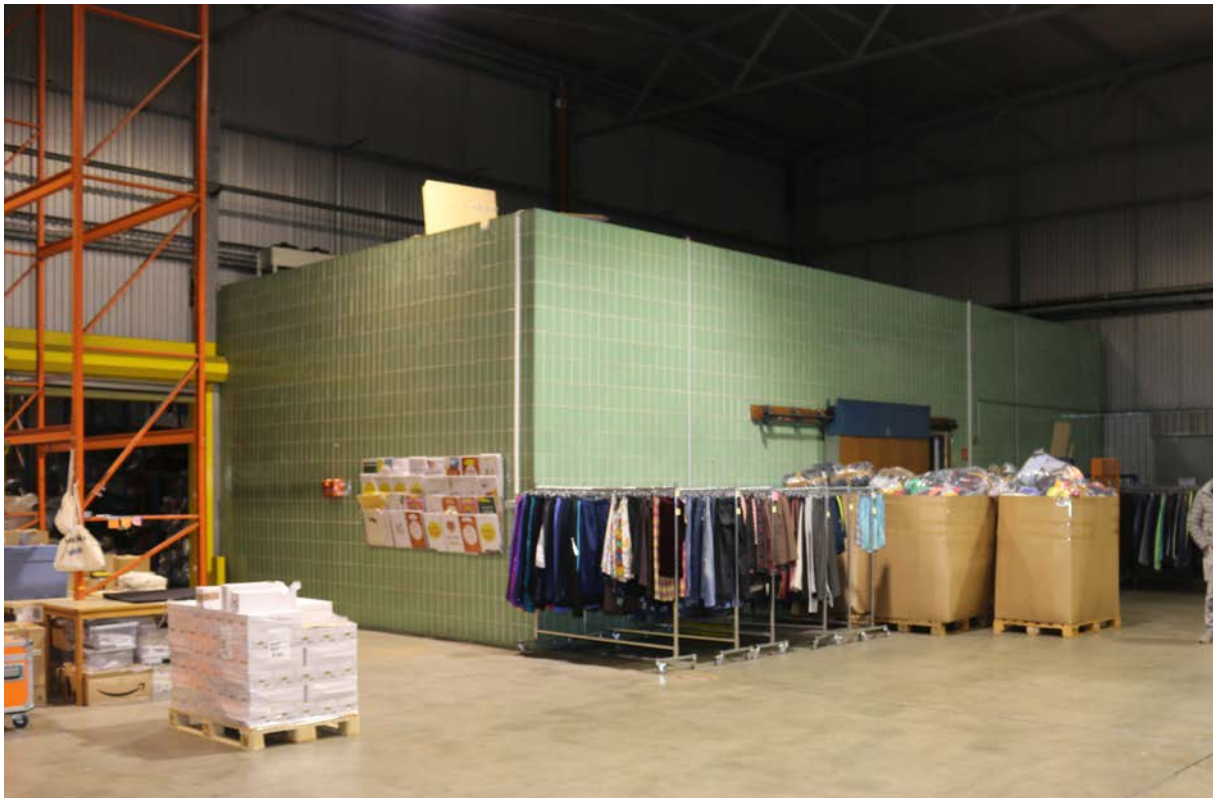
Abb. 1: Blick aus Westen auf den ehem. Kühlraum der Fa. Kuemmerling. Davor Kleiderständer und unsortierte Bekleidung der Fa. Vinokilo GmbH.

außen gefliester ehem. Kühlraum (vgl. Abb. 1). Die Standorte der Kühlgeräte sind nicht mehr eindeutig erkennbar, an der Decke vorhandene Installationen machen es aber wahrscheinlich, dass sich diese im Deckenbereich des Raums befanden. Auch in diesem Bereich sind keine Verschmutzungen des Betonbodens erkennbar.

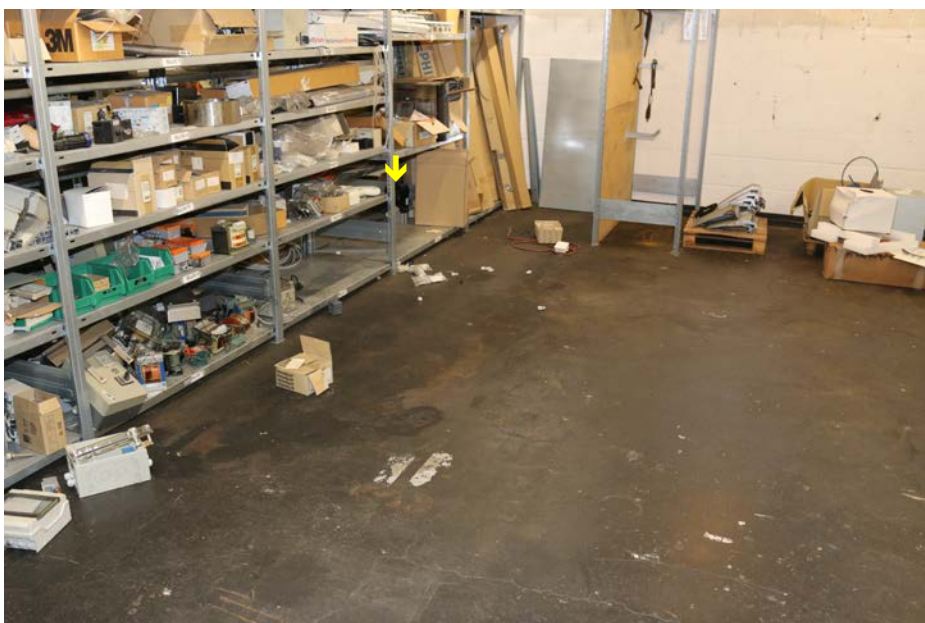
Abb. 2: Blick in die ehem. Kunststoffabteilung (heute Magazin). In dem dunkel verfärbten Teil (gelber Pfeil) ist der Gussasphaltpoden angelöst.

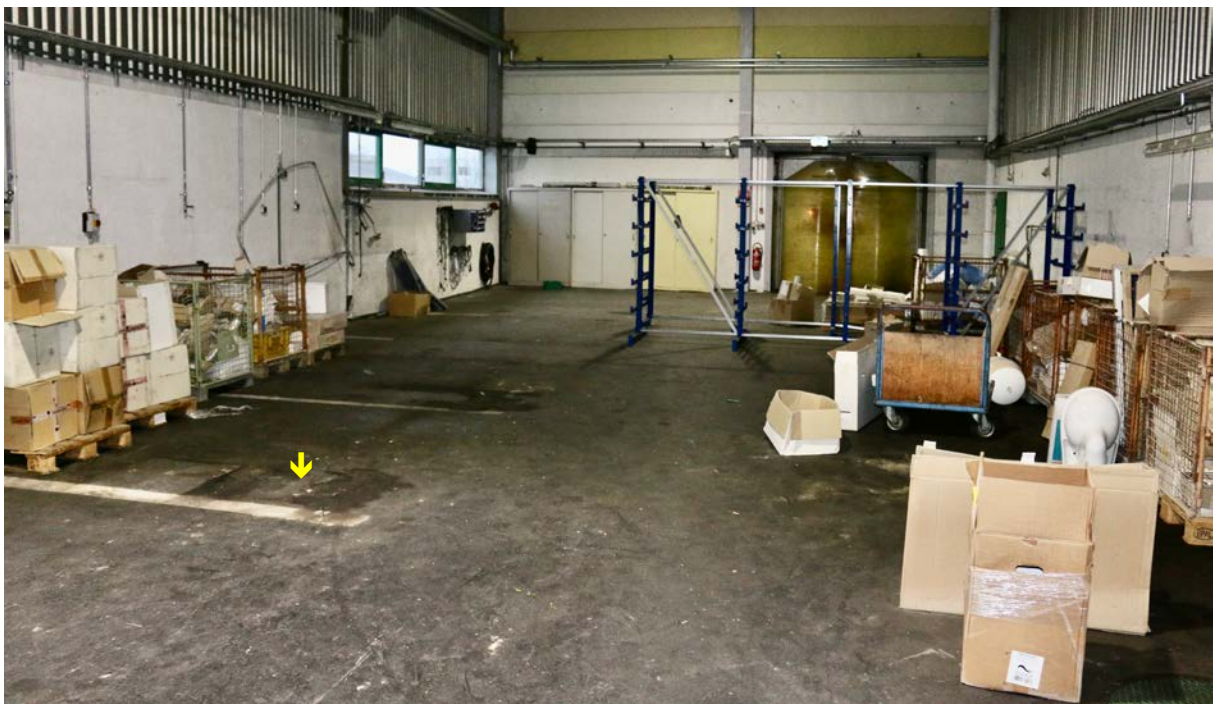
Abb. 3: Blick in die ehem. Kapselstanzerei bzw. ehem. Instandhaltungswerkstatt. Der Boden ist z.T. fleckig verölt (gelber Pfeil).

Der Bereich der ehem. Instandhaltungswerkstatt bzw. Kapselstanzerei riecht beim Eintreten merklich nach Schmierstoffen. Der Gussasphalt-Boden ist z.T. fleckig verölt. Der Bereich der ehem. KFZ-Werkstatt konnte nicht begangen werden, da der Schlüssel für diesen Raum zum Zeitpunkt der Ortsbegehung nicht vorlag. Nach Auskunft von Herrn Müller sieht der Boden dort aber ähnlich aus wie in der ehem. Instandhaltungswerkstatt.

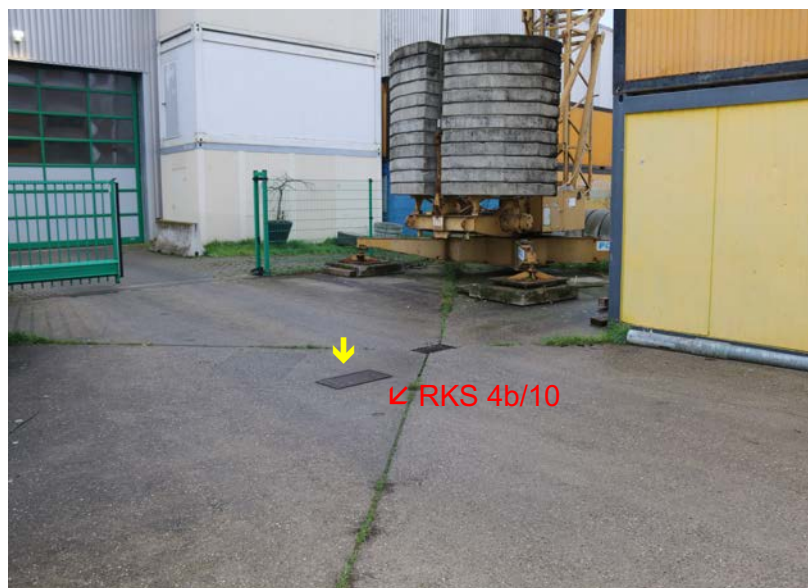
Abb. 4: Blick von S auf den ehem. Waschplatz. Im Zentrum der alte Abscheider (gelber Pfeil), davor der Bohransatzpunkt RKS 4b/10 (siehe Anlage 6).

Der Bereich des ehem. Waschplatzes wird nicht mehr als Waschplatz genutzt, im Bereich der Fläche steht ein großer Turmdrehkran und Container (vgl. Abb. 4). Auf dem Platz befindet sich ein Passavant Leichtflüssigkeitsabscheider (Typ Curator NG 3), der nicht mehr genutzt wird. Südlich davon ist eine alte Bohransatzstelle (A24) erkennbar.

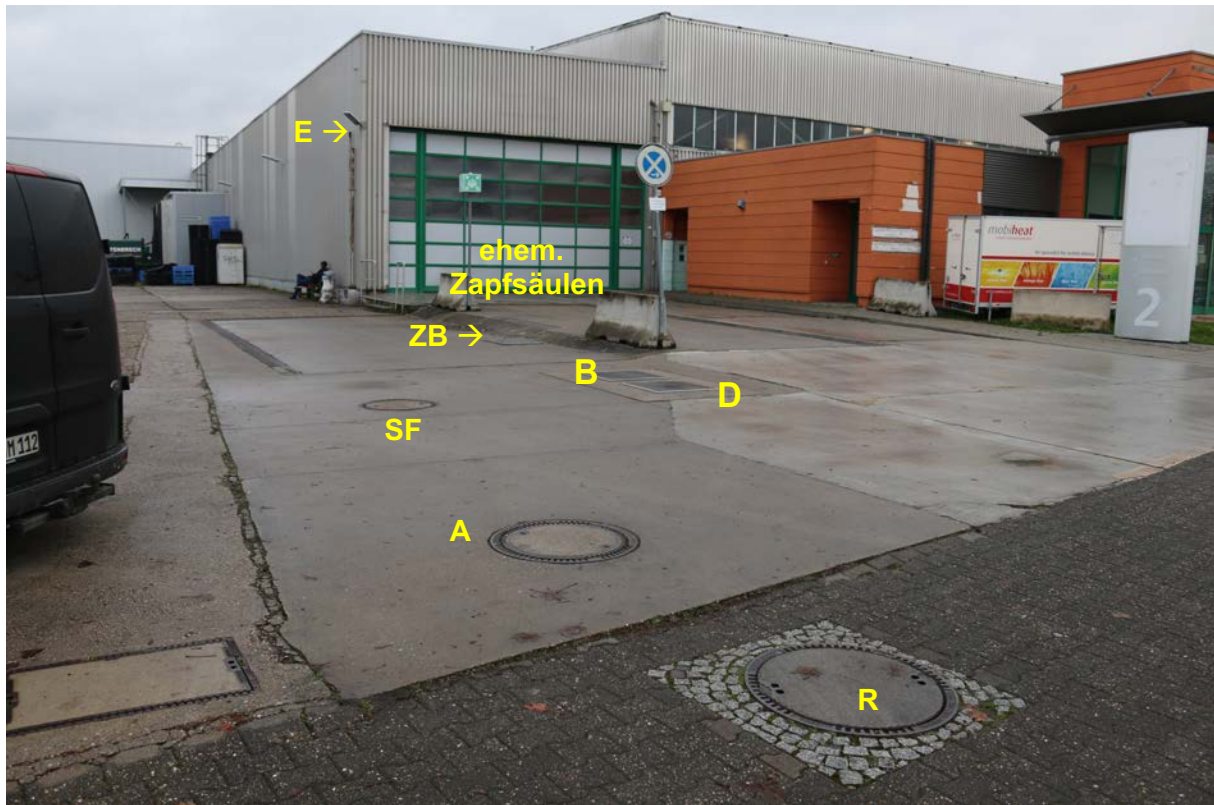
Abb. 6: Blick von Westen auf die stillgelegte Tankstelle der Fa. Kuemmerling. Vor dem Bereich der ehem. Neuen Zapfsäuleninsel der zentrale Befüllschacht (ZB). Schräg davor die Domschächte des Zweikammer-Erdtanks (B = Benzin, D = Diesel). Im Vordergrund das Abscheidersystem bestehend aus Schlammfang (SF), Abscheider (A) und Revisionschacht (R). Im Hintergrund an der Halle die Entlüftungsleitungen (E).

Im Bereich der ehem. Tankstelle im W der ehem. Ladestraße sind Zapfsäulen und die Zapfsäuleninsel sowie die zugehörige Schutzmauer bereits vor Jahren abgebaut worden (erkennbar am Zustand der im Bereich der ehem. Schutzmauer gegossenen Betondecke). Die ehem. neue Zapfsäuleninsel ist aber noch erkennbar, ebenfalls die Domschächte, der zentrale Befüllschacht, die Tankentlüftungen und der 1999 errichtete Abscheider (vgl. Abb. 5).

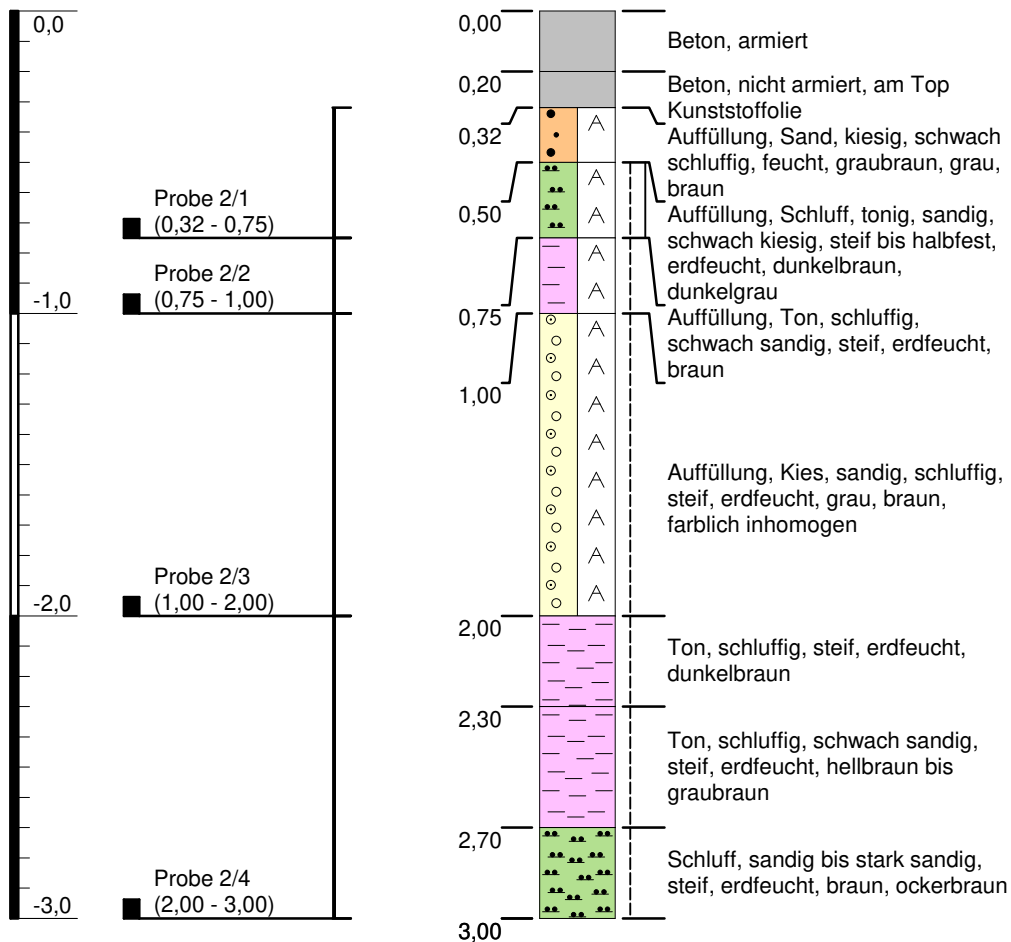
RKS 2 (Ansatzhöhe: 0,00 GOK)

Bodenprofil nach DIN 4023

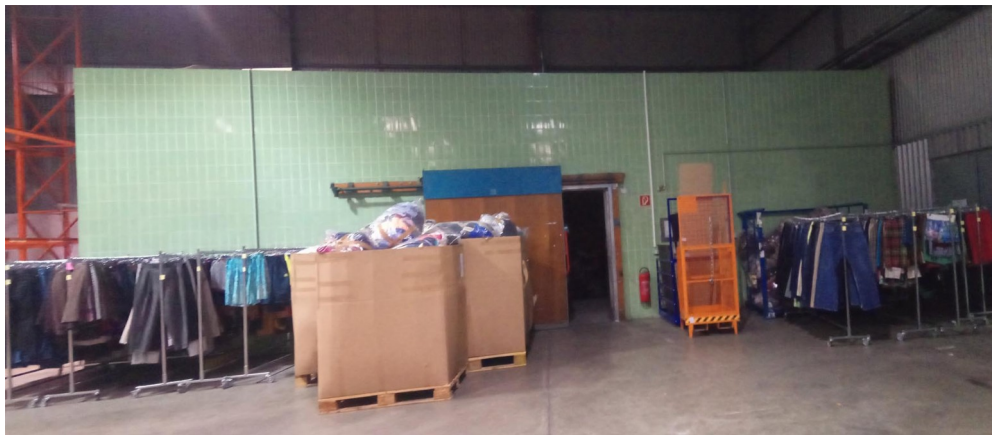
Bild 1: ehemaliger Kühlraum

Wir vermuten, dass sich der belastete Zwischenboden mit dem schwarzen Schlackensand nur als Isolierung unterhalb des ehemaligen Kühlraums befindet. Die räumlichen Abmessungen des ehemaligen Kühlraums sind klar zu bestimmen, da der Raum zwar nicht mehr als Kühlraum genutzt wird, aber noch immer vorhanden ist. Zum Zeitpunkt der Untersuchungen wurde er als Lagerraum für Textilien genutzt (s. Bild 1).

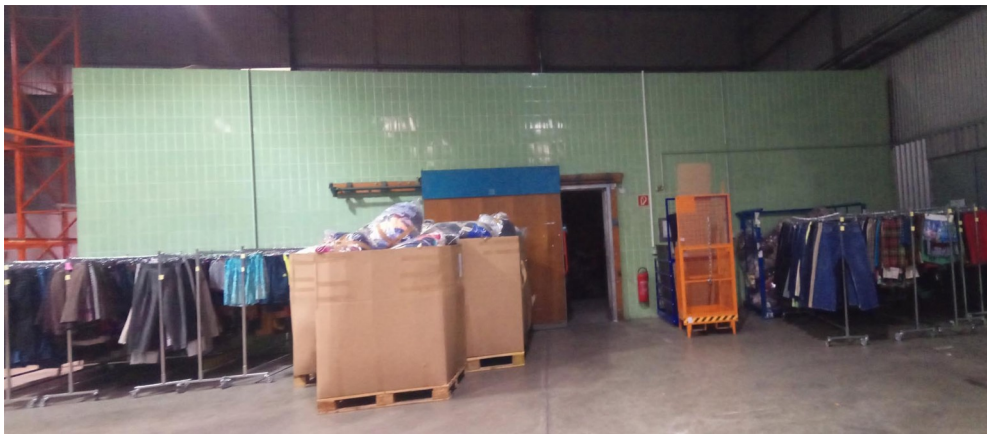
Bild 1: ehemaliger Kühlraum

Die Geotechnik-Team Mainz GmbH wurde von der WM-Bauträger GmbH Mainz zunächst damit beauftragt, ein Konzept für Detailuntersuchungen zu erstellen um die belastete Zwischenbodenschicht räumlich einzugrenzen. Wir vermuten, dass sich der belastete Zwischenboden mit dem schwarzen Schlackensand nur als Isolierung unterhalb des ehemaligen Kühlraums befindet. Die räumlichen Abmessungen des ehemaligen Kühlraums sind klar zu bestimmen, da der Raum zwar nicht mehr als Kühlraum genutzt wird, aber noch immer vorhanden ist. Zum Zeitpunkt der Untersuchungen wurde er als Lagerraum für Textilien genutzt (s. Bild 1). Zur Bestätigung dieser Annahme sah das Konzept je eine Bohrung an den vier Außenwänden des ehemaligen Kühlraums vor. Die geplanten Bohrungen sollten bis 1,0 m unter GOK (Geländeoberkante) und etwa einen halben Meter von den Außenwänden des ehemaligen Kühlraums erfolgen. Anschließend waren an allen vier Stellen, die unterlagernden Auffüllungen zu beproben.

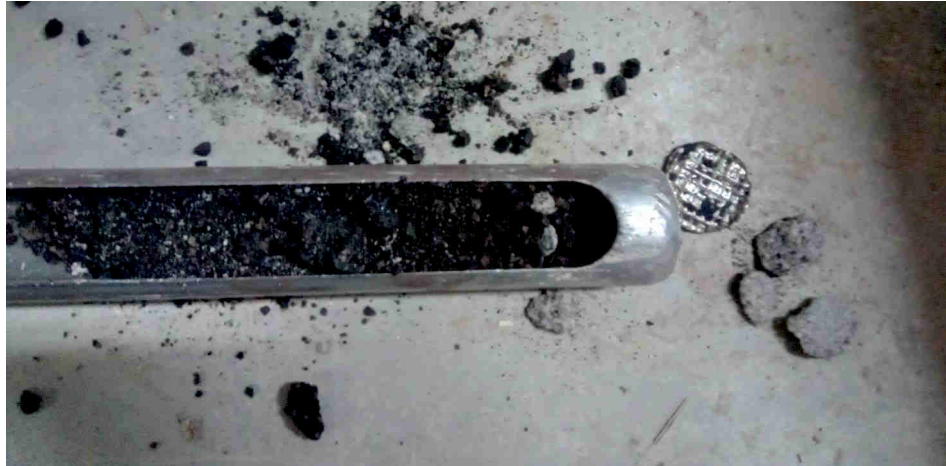
Foto 1: Bohrprofil RKS 16 (aus der ersten Untersuchung) aus dem inneren des ehemaligen Kühlraums zum Vergleich.

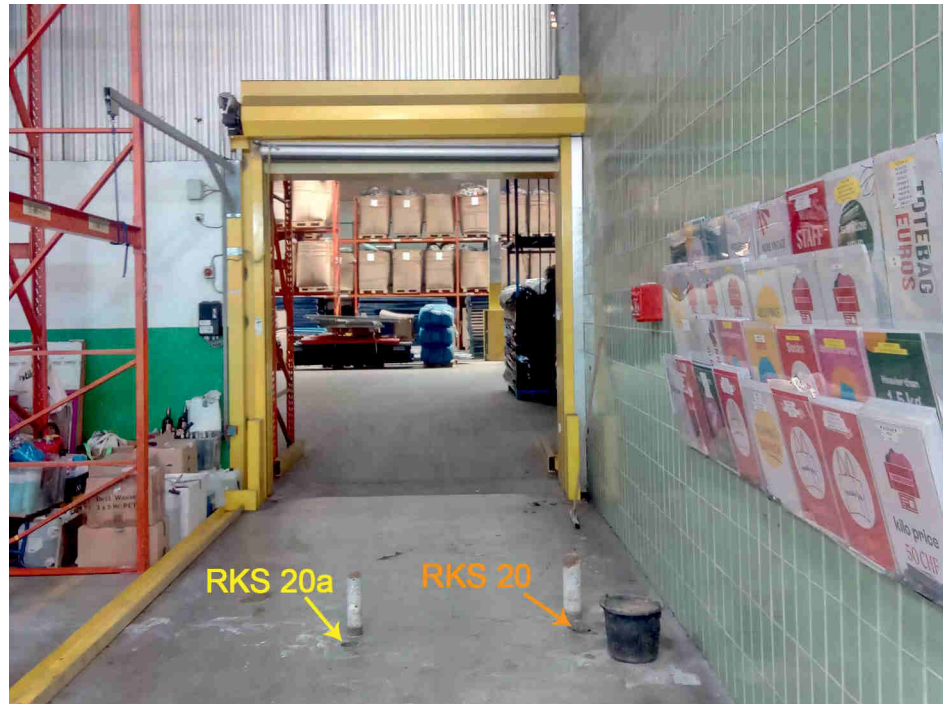
Foto 2: Bohrpunkte RKS 20 und 20a

Bei RKS 20 wurde bei etwa 40 cm massiver Beton angetroffen (vermutlich Streifenfundament), daher erfolgte die ergänzende Bohrung 20a.

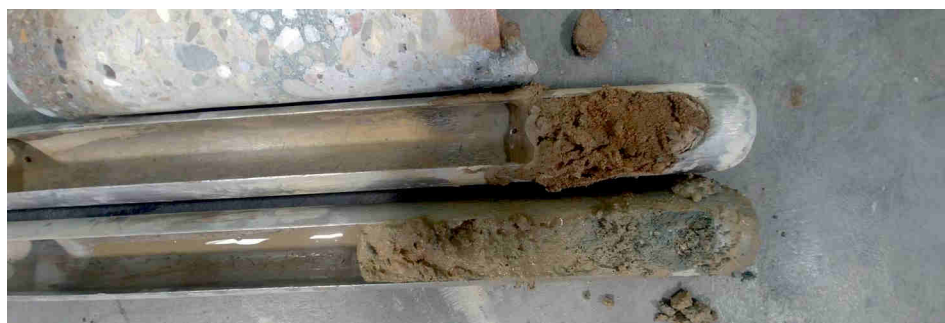
Foto 3: Bohrprofil RKS 20

Nach weiterem Nachbohren mit dem Kernbohrer wurde hier noch zertrümmerter Beton aus dem vermuteten Streifenfundament erbohrt. Eine Alukaschierung und/oder schwarzer Schlackensand wurde nicht angetroffen.

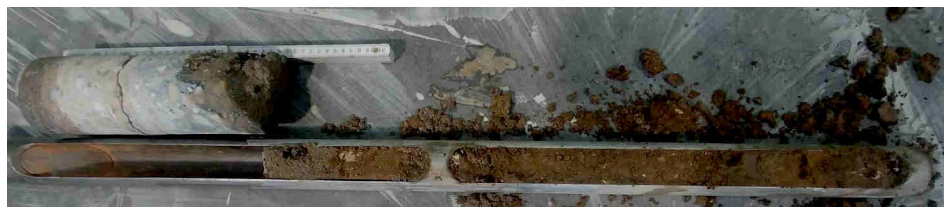
Foto 6: Bohrprofil RKS 21
gemischtkörnige Auffüllungen

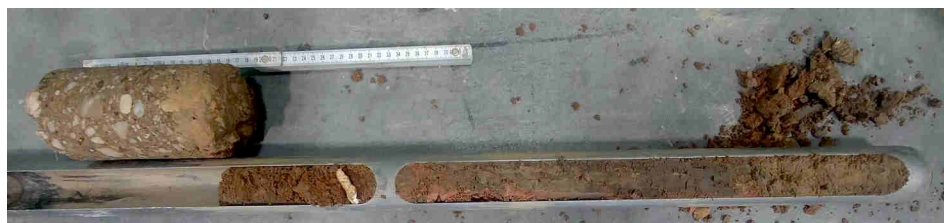
Foto 10: Bohrprofil RKS 23
gemischtkörnige Auffüllungen
