Bestandsaufnahme Abschnitt Nr. 1

Ortsgemeinde 1: Harxheim

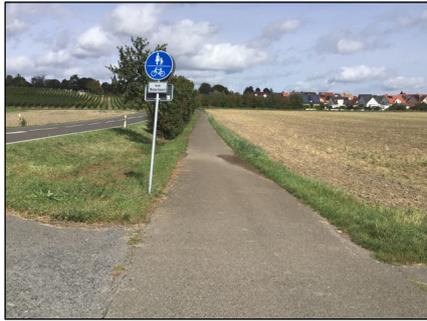
Breite:	300 cm	Beleuchtung:	nein
Fahrtrichtung:	beide Richtungen	HBR-beschildert:	nein
Oberflächenbeschaffenheit:	guter Zustand	Verkehrsbelastung [Kfz/Tag]:	k. A.
Oberflächenart:	befestigte Oberfläche (Deckschicht aus Asphalt)		
Radverkehrsführungsform:	baulich angelegte Radwege (baulich angelegte Radwege)

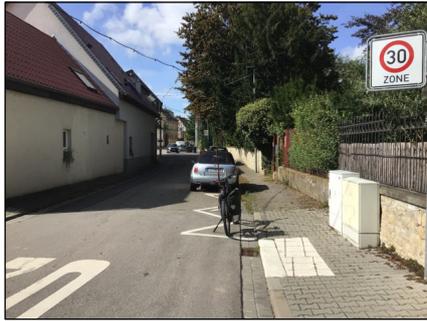
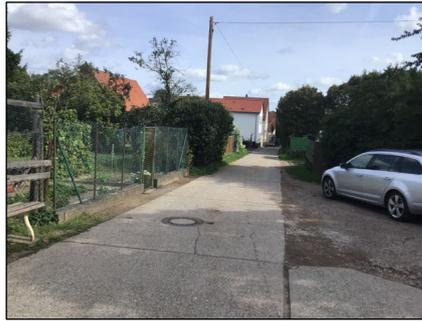
Bestandsaufnahme Abschnitt Nr. 2

Breite:	400 cm	Beleuchtung:	ja
Fahrtrichtung:	beide Richtungen	HBR-beschildert:	ja
Oberflächenbeschaffenheit:	guter Zustand	Verkehrsbelastung [Kfz/Tag]:	k. A.
Oberflächenart:	befestigte Oberfläche (Deckschicht aus Asphalt)		
Radverkehrsführungsform:	Radverkehr auf Fahrbahn (k. A.)

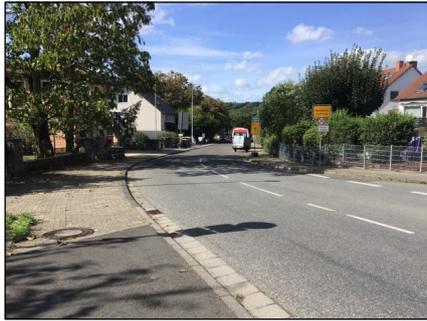
Bestandsaufnahme Abschnitt Nr. 3

Breite:	550 cm	Beleuchtung:	ja
Fahrtrichtung:	beide Richtungen	HBR-beschildert:	ja
Oberflächenbeschaffenheit:	guter Zustand	Verkehrsbelastung [Kfz/Tag]:	3238
Oberflächenart:	befestigte Oberfläche (Deckschicht aus Asphalt)		
Radverkehrsführungsform:	Radverkehr auf Fahrbahn (k. A.)

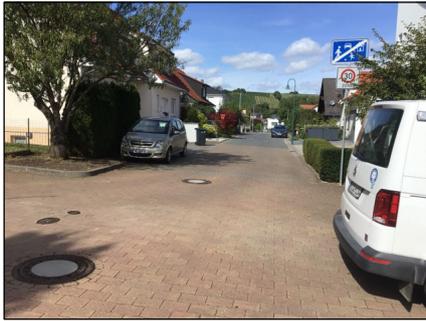
Bestandsaufnahme Abschnitt Nr. 4

Breite:	450 cm	Beleuchtung:	ja
Fahrtrichtung:	beide Richtungen	HBR-beschildert:	nein
Oberflächenbeschaffenheit:	guter Zustand	Verkehrsbelastung [Kfz/Tag]:	k. A.
Oberflächenart:	befestigte Oberfläche (Deckschicht aus Asphalt)		
Radverkehrsführungsform:	Radverkehr auf Fahrbahn (k. A.)

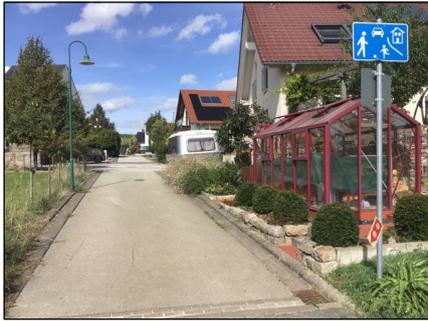
Bestandsaufnahme Abschnitt Nr. 5

Breite:	350 cm	Beleuchtung:	ja
Fahrtrichtung:	beide Richtungen	HBR-beschildert:	nein
Oberflächenbeschaffenheit:	neuwertig / sehr guter Zustand	Verkehrsbelastung [Kfz/Tag]:	k. A.
Oberflächenart:	befestigte Oberfläche (Deckschicht aus Asphalt)		
Radverkehrsführungsform:	Radverkehr auf Fahrbahn (k. A.)

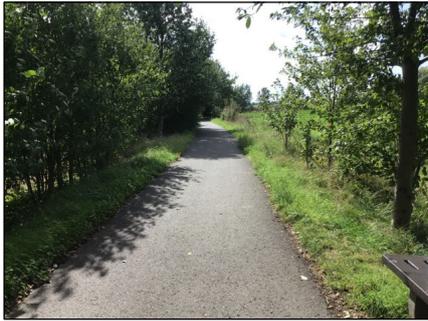
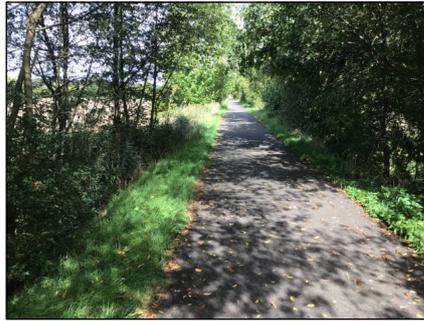
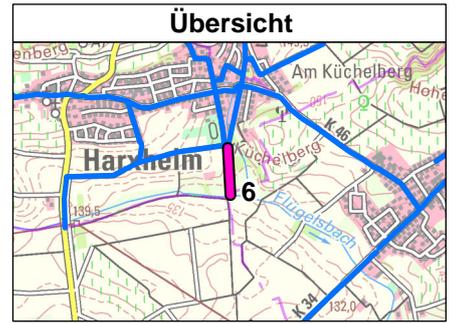
Bestandsaufnahme Abschnitt Nr. 6

Breite: 250 cm

Oberflächenbeschaffenheit: guter Zustand

Radverkehrsführungsform: baulich angelegte Radwege (Zweirichtungsradwege)

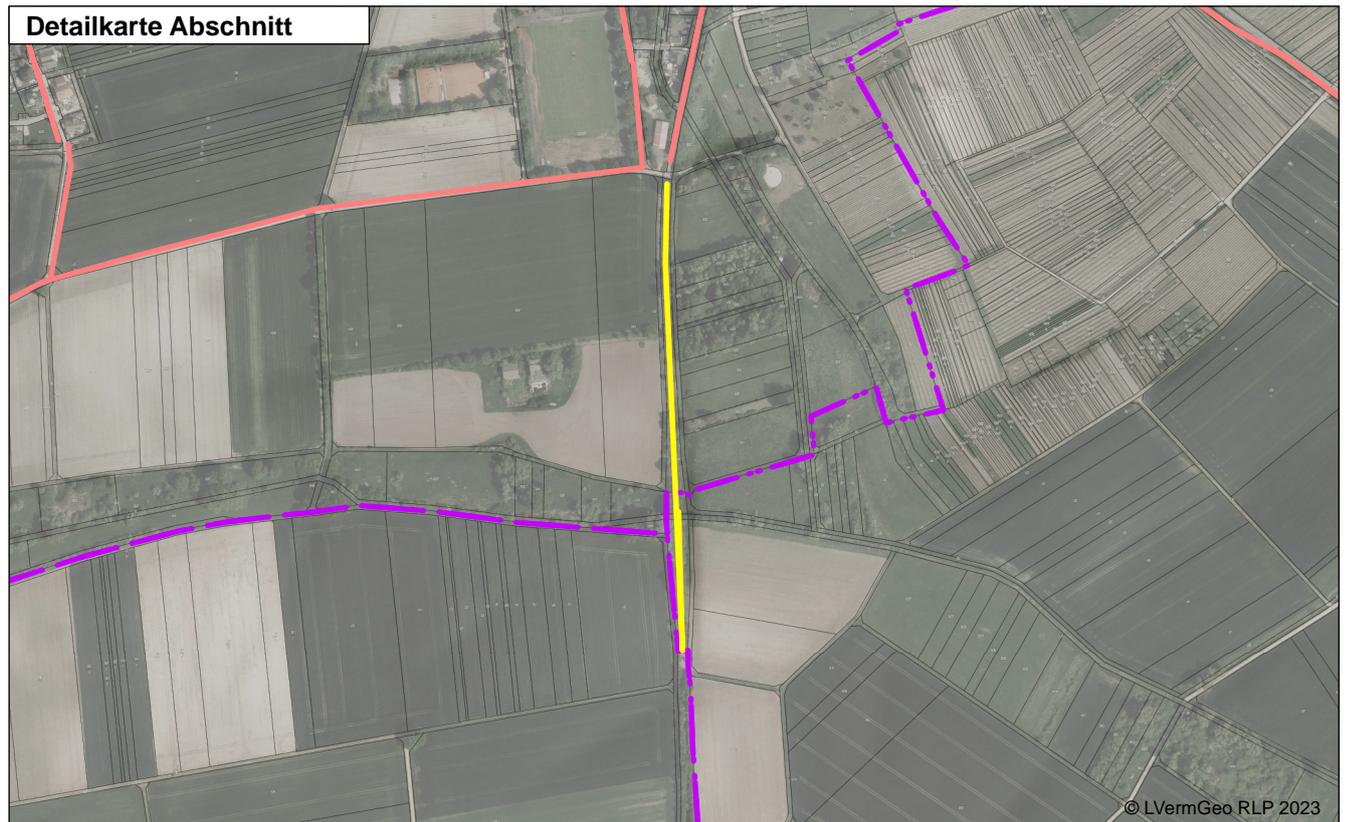
Beleuchtung: nein

Fahrtrichtung: beide Richtungen

HBR-beschildert: ja

Oberflächenart: befestigte Oberfläche (Deckschicht aus Asphalt)

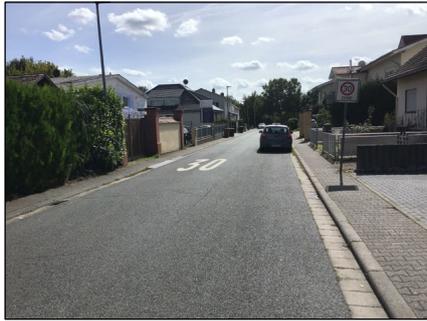
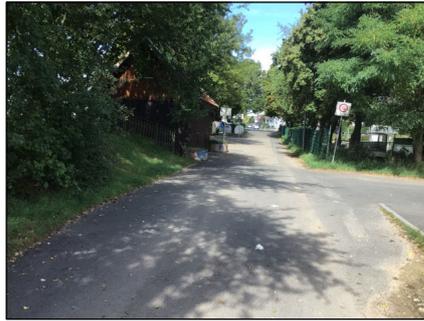
Bestandsaufnahme Abschnitt Nr. 7

Breite:	500 cm	Beleuchtung:	ja
Fahrtrichtung:	beide Richtungen	HBR-beschildert:	nein
Oberflächenbeschaffenheit:	guter Zustand	Verkehrsbelastung [Kfz/Tag]:	k. A.
Oberflächenart:	befestigte Oberfläche (Deckschicht aus Asphalt)		
Radverkehrsführungsform:	Radverkehr auf Fahrbahn (k. A.)

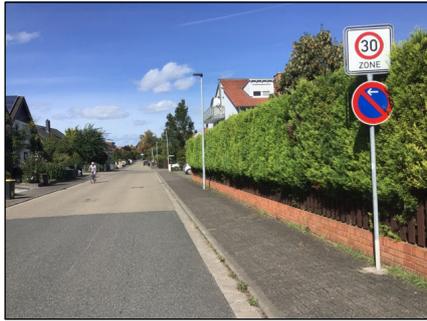
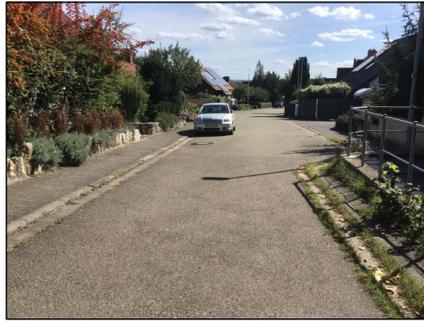
Bestandsaufnahme Abschnitt Nr. 8

Breite:	600 cm	Beleuchtung:	ja
Fahrtrichtung:	beide Richtungen	HBR-beschildert:	nein
Oberflächenbeschaffenheit:	guter Zustand	Verkehrsbelastung [Kfz/Tag]:	k. A.
Oberflächenart:	befestigte Oberfläche (Deckschicht aus Asphalt)		
Radverkehrsführungsform:	Radverkehr auf Fahrbahn (k. A.)

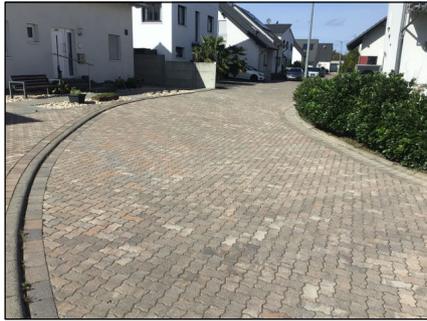
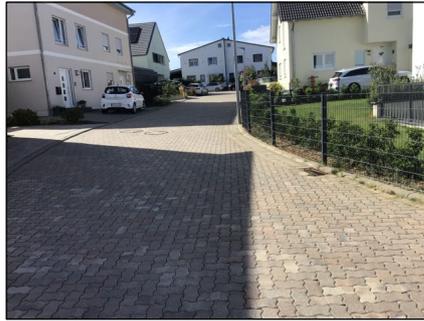
Bestandsaufnahme Abschnitt Nr. 9

Breite:	500 cm	Beleuchtung:	ja
Fahrrichtung:	beide Richtungen	HBR-beschildert:	nein
Oberflächenbeschaffenheit:	guter Zustand	Verkehrsbelastung [Kfz/Tag]:	k. A.
Oberflächenart:	befestigte Oberfläche (Betonpflaster)		
Radverkehrsführungsform:	Radverkehr auf Fahrbahn (k. A.)

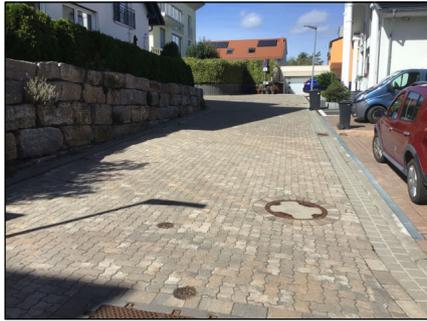
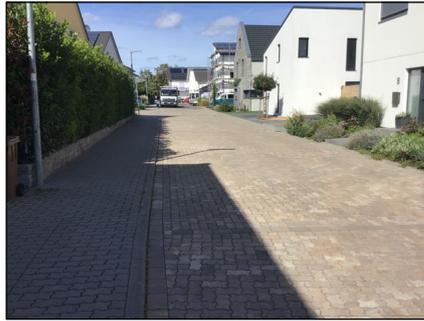
Bestandsaufnahme Abschnitt Nr. 10

Bestandsaufnahme			
Breite:	500 cm	Beleuchtung:	ja
Fahrtrichtung:	beide Richtungen	HBR-beschildert:	nein
Oberflächenbeschaffenheit:	guter Zustand	Verkehrsbelastung [Kfz/Tag]:	k. A.
Oberflächenart:	befestigte Oberfläche (Betonpflaster)		
Radverkehrsführungsform:	Radverkehr auf Fahrbahn (k. A.)

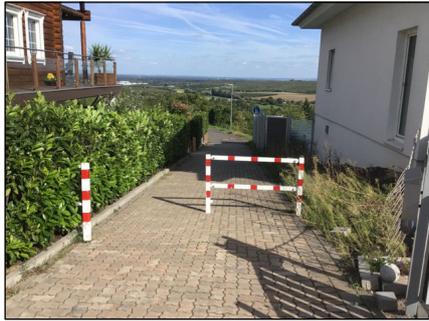
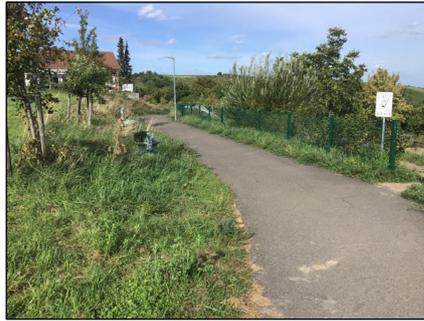
Bestandsaufnahme Abschnitt Nr. 11

Breite:	275 cm	Beleuchtung:	ja
Fahrtrichtung:	beide Richtungen	HBR-beschildert:	nein
Oberflächenbeschaffenheit:	guter Zustand	Verkehrsbelastung [Kfz/Tag]:	k. A.
Oberflächenart:	befestigte Oberfläche (Deckschicht aus Asphalt)		
Radverkehrsführungsform:	Führung mit Fußgängerverkehr (Führung mit Fußgängerverkehr Radfahrer frei (StVO 239))

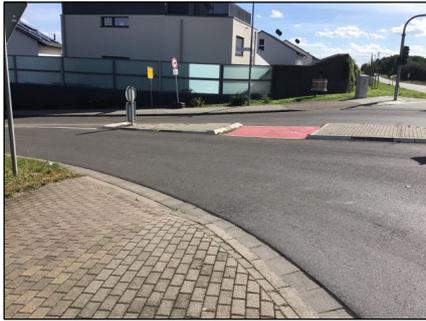
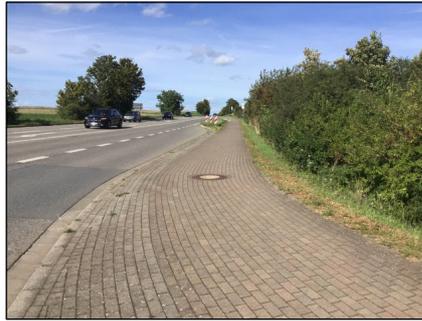
Bestandsaufnahme Abschnitt Nr. 12

Breite:	250 cm	Beleuchtung:	nein
Fahrtrichtung:	beide Richtungen	HBR-beschildert:	ja
Oberflächenbeschaffenheit:	guter Zustand	Verkehrsbelastung [Kfz/Tag]:	k. A.
Oberflächenart:	befestigte Oberfläche (Betonpflaster)		
Radverkehrsführungsform:	Führung mit Fußgängerverkehr (gemeinsamer Geh- und Radweg (StVO 240))

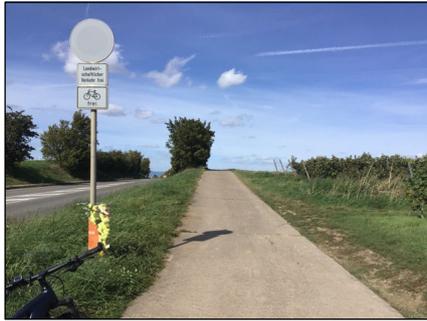
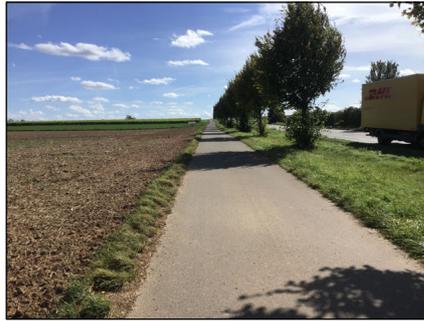
Bestandsaufnahme Abschnitt Nr. 13

Breite:	300 cm	Beleuchtung:	nein
Fahrtrichtung:	beide Richtungen	HBR-beschildert:	ja
Oberflächenbeschaffenheit:	neuwertig / sehr guter Zustand	Verkehrsbelastung [Kfz/Tag]:	k. A.
Oberflächenart:	befestigte Oberfläche (Deckschicht aus Asphalt)		
Radverkehrsführungsform:	sonstige Wege (Wirtschaftsweg)

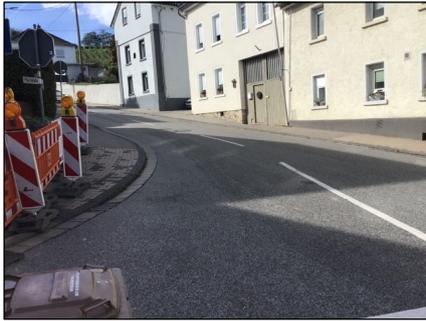
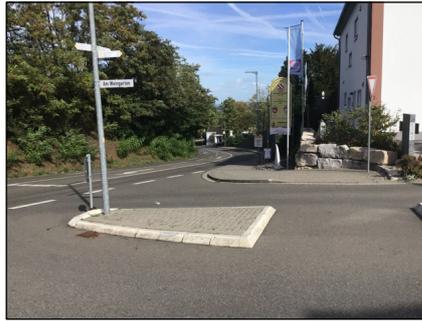
Bestandsaufnahme Abschnitt Nr. 14

Breite:	600 cm	Beleuchtung:	ja
Fahrtrichtung:	beide Richtungen	HBR-beschildert:	ja
Oberflächenbeschaffenheit:	guter Zustand	Verkehrsbelastung [Kfz/Tag]:	2923
Oberflächenart:	befestigte Oberfläche (Deckschicht aus Asphalt)		
Radverkehrsführungsform:	Radverkehr auf Fahrbahn (k. A.)

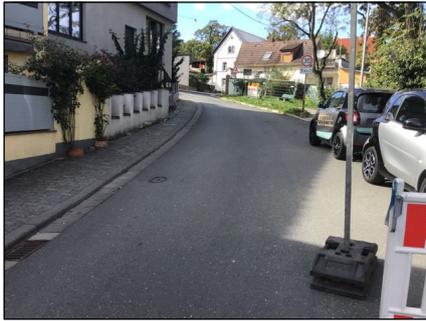
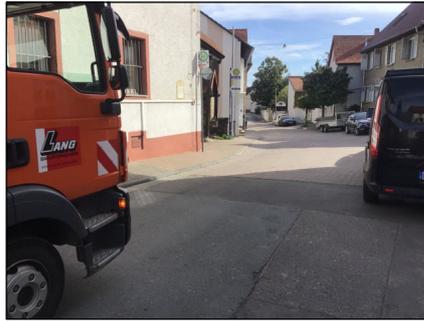
Bestandsaufnahme Abschnitt Nr. 15

Breite:	500 cm	Beleuchtung:	ja
Fahrtrichtung:	beide Richtungen	HBR-beschildert:	ja
Oberflächenbeschaffenheit:	guter Zustand	Verkehrsbelastung [Kfz/Tag]:	1522
Oberflächenart:	befestigte Oberfläche (Deckschicht aus Asphalt)		
Radverkehrsführungsform:	Radverkehr auf Fahrbahn (k. A.)

Gemäß ERA sind keine weiteren Maßnahmen erforderlich. Um die Verkehrssicherheit weiter zu erhöhen, ist die Ausweitung der 30er Zone zwischen Neustraße und Harzheimer Straße zu prüfen.

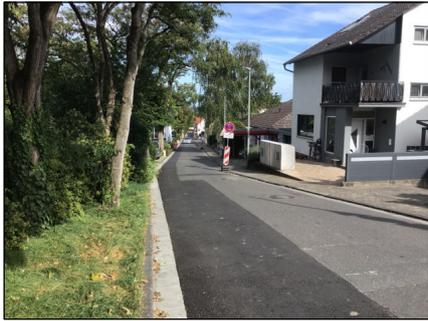
Bestandsaufnahme Abschnitt Nr. 16

Oberflächenbeschaffenheit: guter Zustand

Radverkehrsführungsform: Radverkehr auf Fahrbahn (k. A.)

Gemäß ERA sind keine weiteren Maßnahmen erforderlich. Um die Verkehrssicherheit weiter zu erhöhen, ist die Markierung von Haifischzähnen (VZ 342) in Richtung Einmündung K47 zu prüfen. Zudem sollte die Ausweitung der 30er Zone auf den gesamten Bereich zw. Neustraße und Harxheimer Str. geprüft werden.

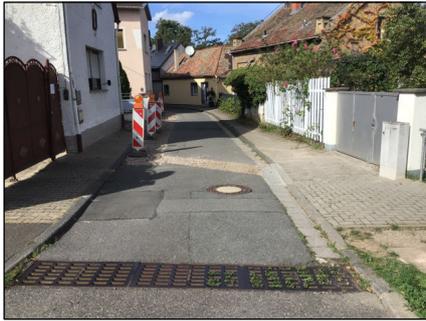
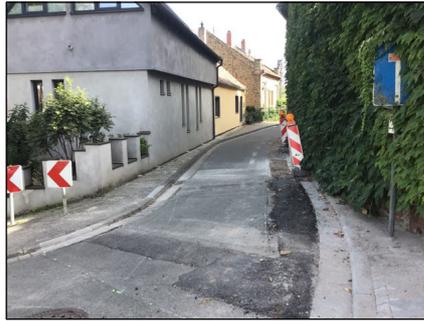
Bestandsaufnahme Abschnitt Nr. 17

Breite:	325 cm	Beleuchtung:	ja
Fahrtrichtung:	beide Richtungen	HBR-beschildert:	nein
Oberflächenbeschaffenheit:	guter Zustand	Verkehrsbelastung [Kfz/Tag]:	k. A.
Oberflächenart:	befestigte Oberfläche (Deckschicht aus Asphalt)		
Radverkehrsführungsform:	Radverkehr auf Fahrbahn (k. A.)

Gemäß ERA sind keine weiteren Maßnahmen erforderlich. Um die Verkehrssicherheit weiter zu erhöhen, ist die Markierung von Haifischzähnen (VZ 342) in Richtung Einmündung K47 sowie die Installation eines Verkehrsspiegels zu prüfen.

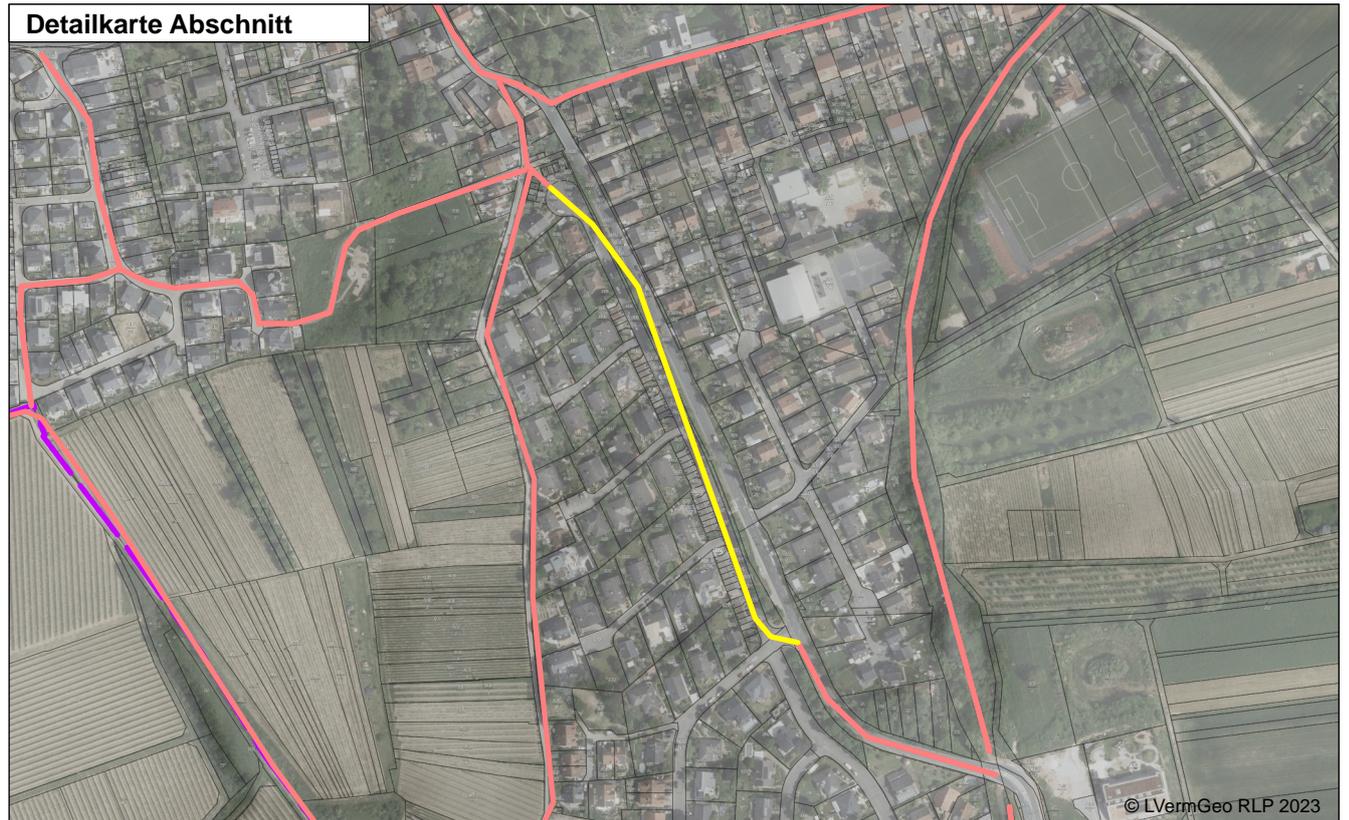
Bestandsaufnahme Abschnitt Nr. 18

Breite: 550 cm

Oberflächenbeschaffenheit: guter Zustand

Oberflächenart: befestigte Oberfläche (Deckschicht aus Asphalt)

Radverkehrsführungsform: Radverkehr auf Fahrbahn ()

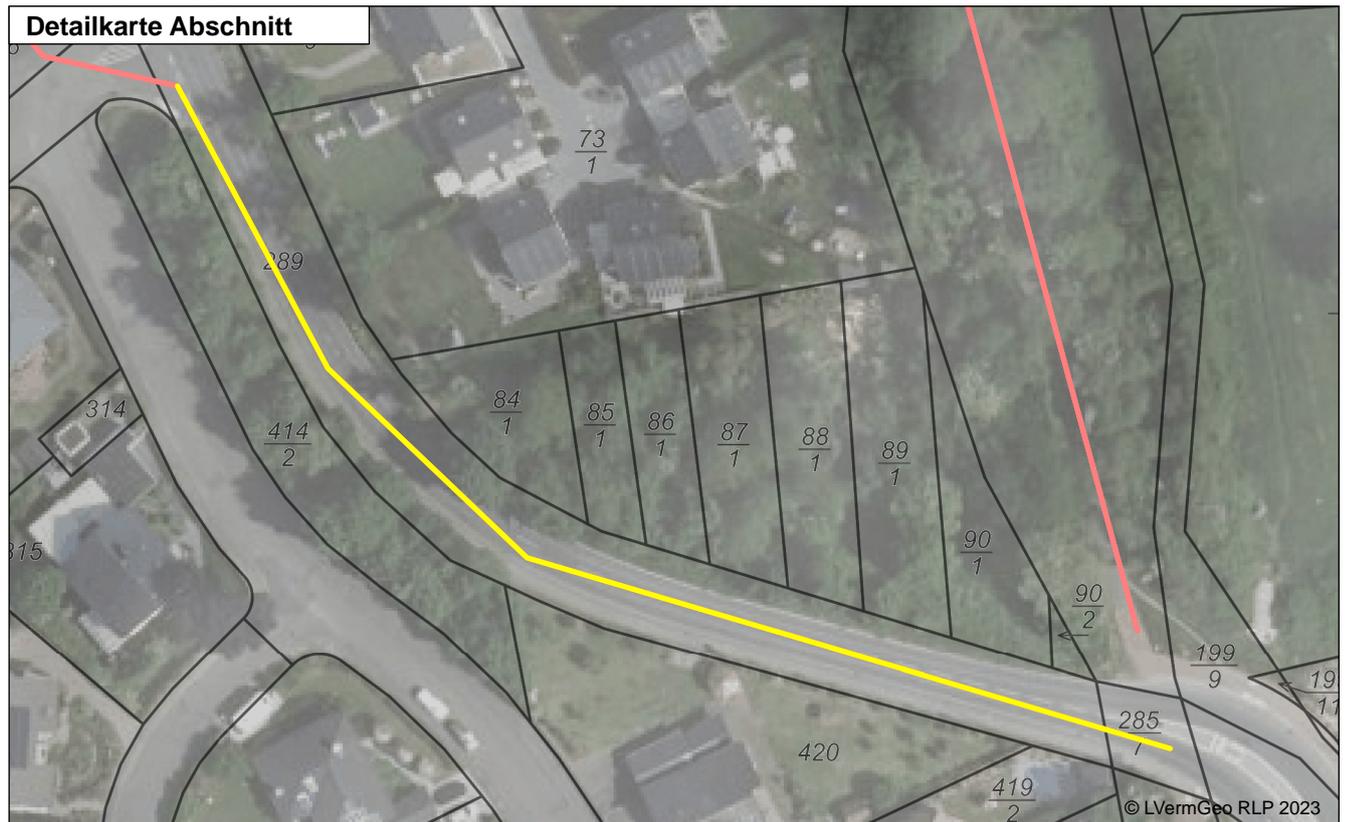
Bestandsaufnahme Abschnitt Nr. 19

Breite: 550 cm

Oberflächenbeschaffenheit: guter Zustand

Oberflächenart: befestigte Oberfläche (Deckschicht aus Asphalt)

Radverkehrsführungsform: Radverkehr auf Fahrbahn ()

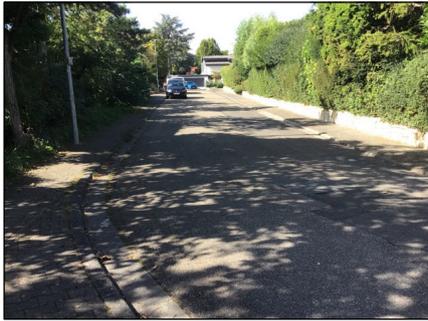
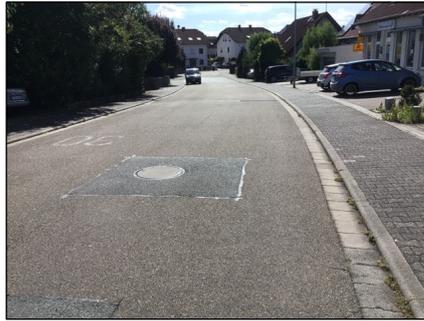
Bestandsaufnahme Abschnitt Nr. 20

Breite:	600 cm	Beleuchtung:	ja
Fahrtrichtung:	beide Richtungen	HBR-beschildert:	nein
Oberflächenbeschaffenheit:	guter Zustand	Verkehrsbelastung [Kfz/Tag]:	k. A.
Oberflächenart:	befestigte Oberfläche (Deckschicht aus Asphalt)		
Radverkehrsführungsform:	Radverkehr auf Fahrbahn (k. A.)

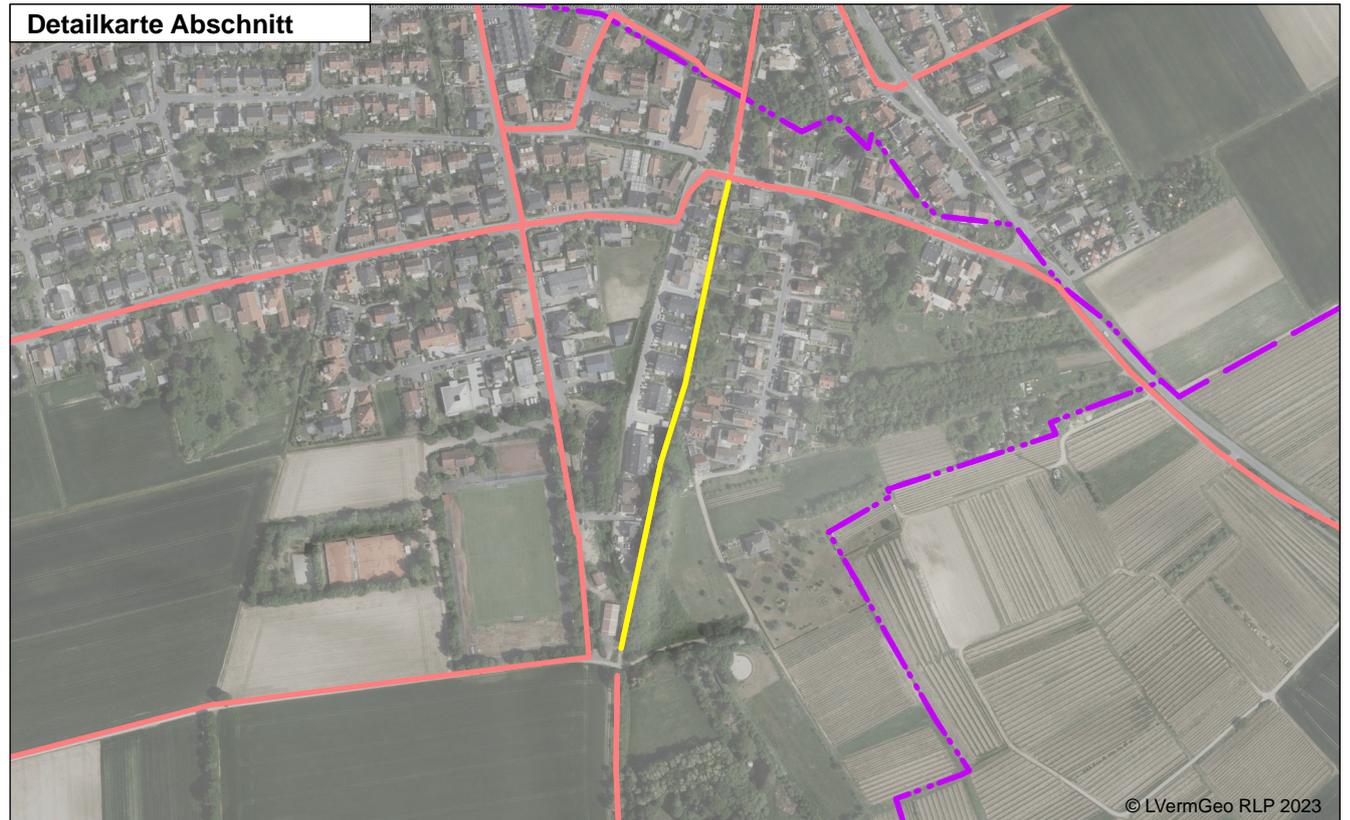
Bestandsaufnahme Abschnitt Nr. 21

Breite: 250 cm

Oberflächenbeschaffenheit: guter Zustand

Oberflächenart: befestigte Oberfläche (Deckschicht aus Asphalt)

Radverkehrsführungsform: baulich angelegte Radwege (Zweirichtungsradswege)

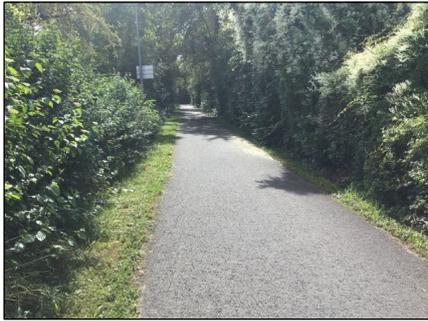
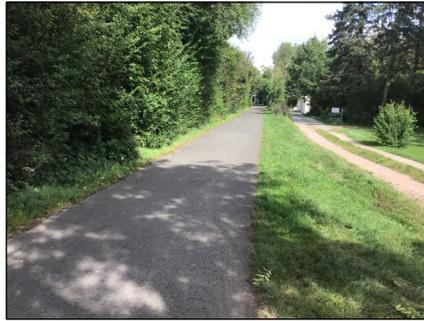
Bestandsaufnahme Abschnitt Nr. 22

Bestandsaufnahme

Breite: 275 cm

Oberflächenbeschaffenheit: guter Zustand

Radverkehrsführungsform: baulich angelegte Radwege (Zweirichtungsradwege)

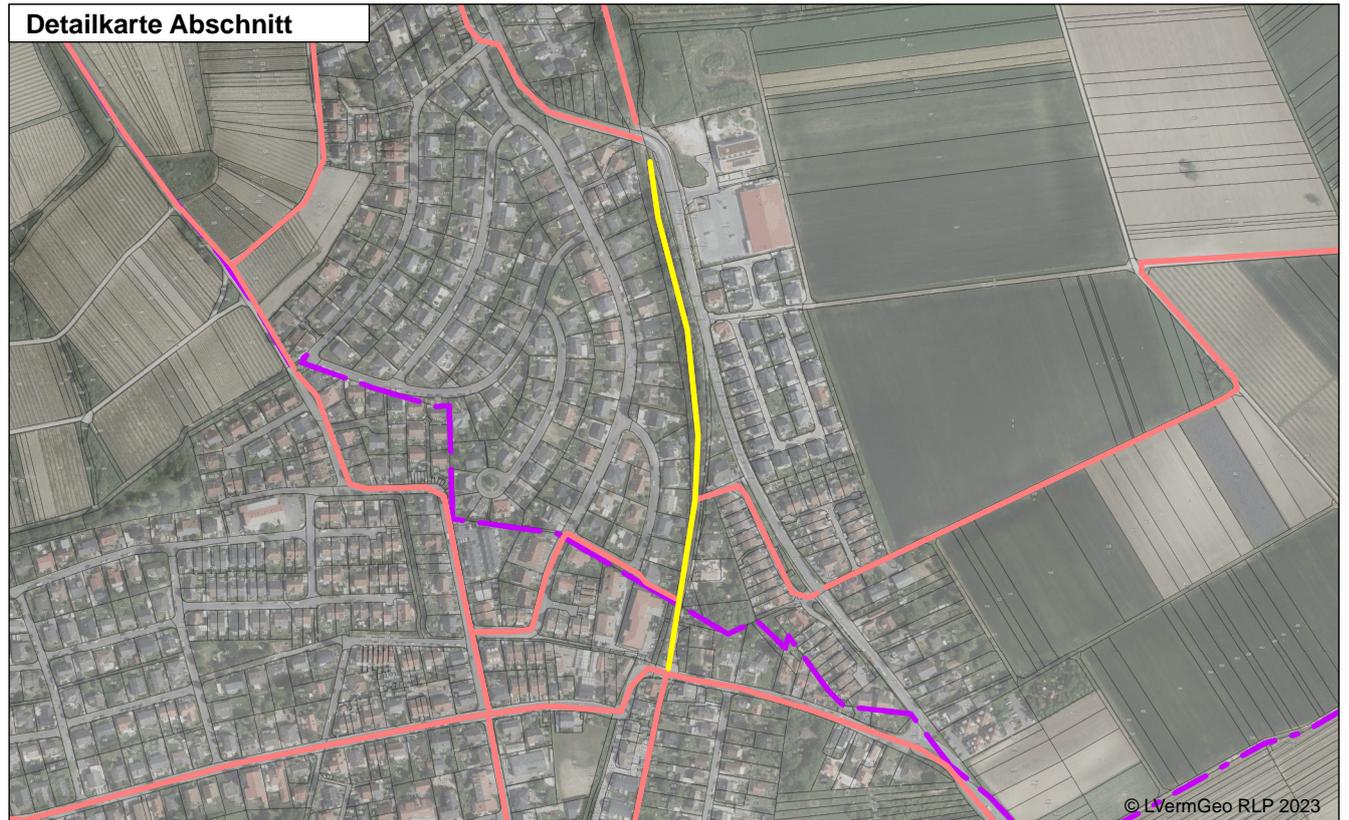
Oberflächenart: befestigte Oberfläche (Deckschicht aus Asphalt)

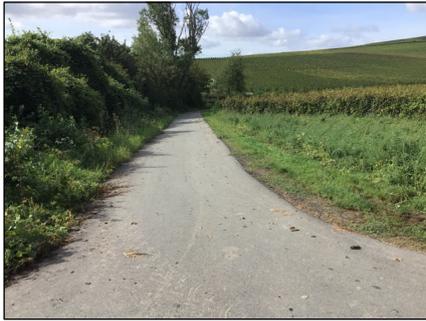
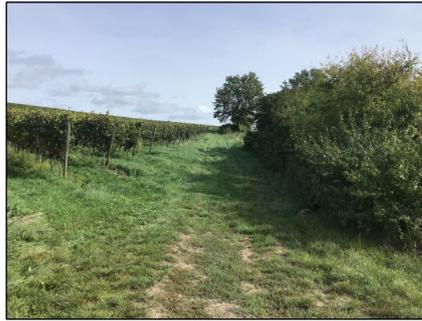
Bestandsaufnahme Abschnitt Nr. 26

Bestandsaufnahme

Breite:	300 cm	Beleuchtung:	nein
Fahrtrichtung:	beide Richtungen	HBR-beschildert:	nein
Oberflächenbeschaffenheit:	neuwertig / sehr guter Zustand	Verkehrsbelastung [Kfz/Tag]:	k. A.
Oberflächenart:	befestigte Oberfläche (Deckschicht aus Asphalt)		
Radverkehrsführungsform:	sonstige Wege (Wirtschaftsweg)

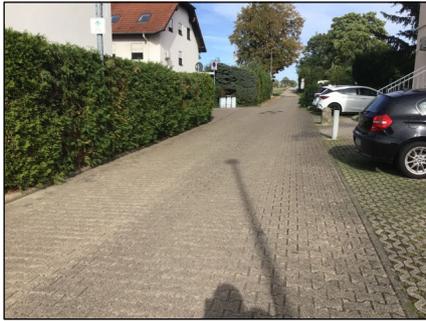
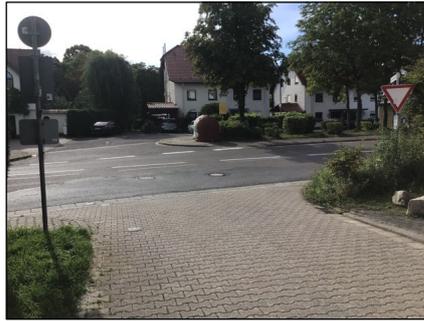
Bestandsaufnahme Abschnitt Nr. 27

Bestandsaufnahme

Breite: 400 cm

Oberflächenbeschaffenheit: guter Zustand

Oberflächenart: befestigte Oberfläche (Betonpflaster)

Radverkehrsführungsform: Radverkehr auf Fahrbahn (k. A.)

Gemäß ERA sind keine weiteren Maßnahmen erforderlich. Zur Erhöhung der Verkehrssicherheit ist die Markierung von Haifischzähnen (VZ 342) zur Einmündung K 47 zu prüfen.

Wird der Abschnitt durch besonders schützenswerte Nutzergruppen stark frequentiert, sollte die Ausweitung der vorhandenen Mittelinsel im Bereich der K 47 für Radfahrer geprüft werden (vgl. dazu bspw. "Qualitätsstandards und Musterlösungen" des Landes Hessen Musterblatt QH-7.

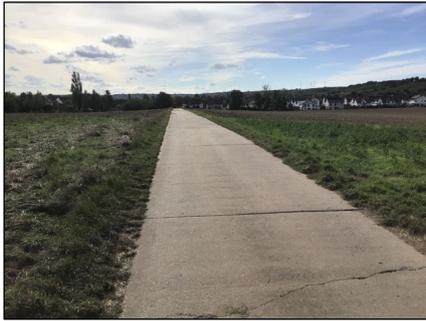
Bestandsaufnahme Abschnitt Nr. 28

Bestandsaufnahme

Breite:	300 cm	Beleuchtung:	nein
Fahrtrichtung:	beide Richtungen	HBR-beschildert:	ja
Oberflächenbeschaffenheit:	guter Zustand	Verkehrsbelastung [Kfz/Tag]:	k. A.
Oberflächenart:	befestigte Oberfläche (Deckschicht aus Beton)		
Radverkehrsführungsform:	sonstige Wege (Wirtschaftsweg)

Gemäß ERA sind keine weiteren Maßnahmen erforderlich. Zur Erhöhung der Verkehrssicherheit ist die Markierung von Haifischzähnen (VZ 342) zu prüfen.

Zur Gewährleistung freier Sichtachsen, ist ein regelmäßiger Rückschnitt der Vegetation im Bereich des "Vorfahrt gewähren" (VZ 205) Schildes zu beachten.

Wird der Abschnitt durch besonders schützenswerte Nutzergruppen stark frequentiert, sollte die Ausweitung der vorhandenen Mittelinsel im Bereich der K 47 für Radfahrer geprüft werden (vgl. dazu bspw. "Qualitätsstandards und Musterlösungen" des Landes Hessen Musterblatt QH-7).

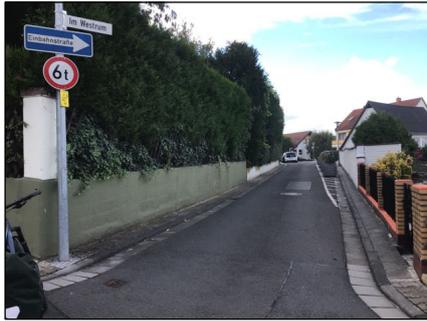
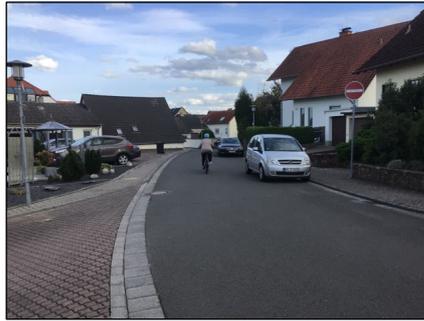
Breite:	350 cm	Beleuchtung:	ja
Fahrtrichtung:	beide Richtungen	HBR-beschildert:	nein
Oberflächenbeschaffenheit:	guter Zustand	Verkehrsbelastung [Kfz/Tag]:	k. A.
Oberflächenart:	befestigte Oberfläche (Deckschicht aus Asphalt)		
Radverkehrsführungsform:	Radverkehr auf Fahrbahn (k. A.)

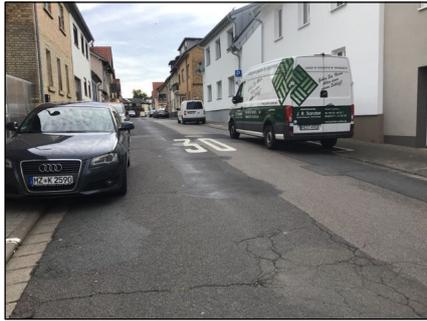
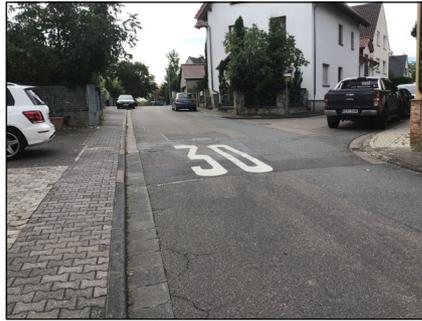
Bestandsaufnahme Abschnitt Nr. 42

Breite:	500 cm	Beleuchtung:	ja
Fahrtrichtung:	beide Richtungen	HBR-beschildert:	nein
Oberflächenbeschaffenheit:	guter Zustand	Verkehrsbelastung [Kfz/Tag]:	k. A.
Oberflächenart:	befestigte Oberfläche (Deckschicht aus Asphalt)		
Radverkehrsführungsform:	Radverkehr auf Fahrbahn (k. A.)

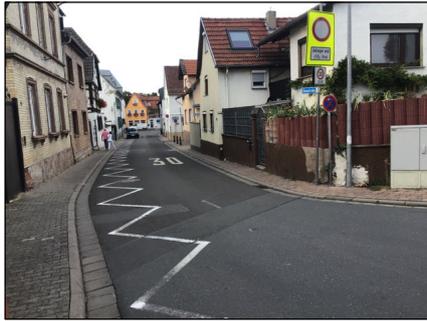
Bestandsaufnahme Abschnitt Nr. 43

Breite:	450 cm	Beleuchtung:	ja
Fahrtrichtung:	beide Richtungen	HBR-beschildert:	ja
Oberflächenbeschaffenheit:	guter Zustand	Verkehrsbelastung [Kfz/Tag]:	k. A.
Oberflächenart:	befestigte Oberfläche (Deckschicht aus Asphalt)		
Radverkehrsführungsform:	Radverkehr auf Fahrbahn (k. A.)

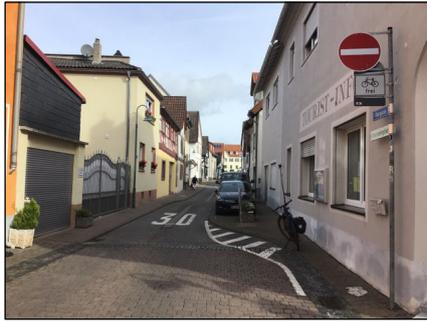
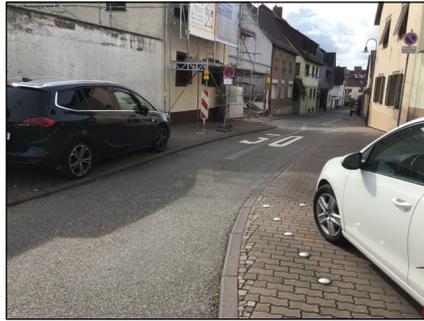
Bestandsaufnahme Abschnitt Nr. 44

Bestandsaufnahme			
Breite:	275 cm	Beleuchtung:	ja
Fahrtrichtung:	beide Richtungen	HBR-beschildert:	ja
Oberflächenbeschaffenheit:	neuwertig / sehr guter Zustand	Verkehrsbelastung [Kfz/Tag]:	k. A.
Oberflächenart:	befestigte Oberfläche (Deckschicht aus Asphalt)		
Radverkehrsführungsform:	Radverkehr auf Fahrbahn (k. A.)

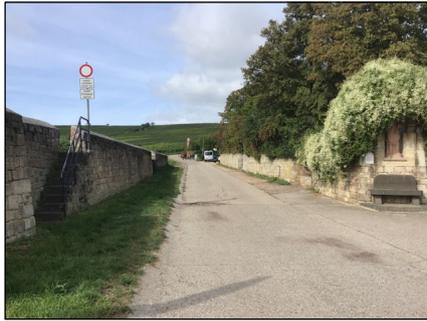
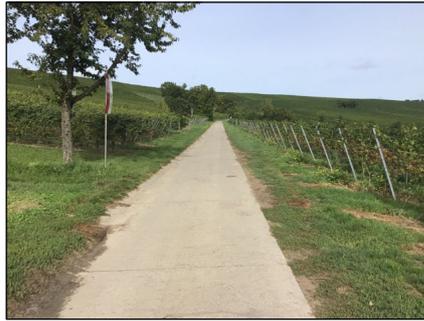
Bestandsaufnahme Abschnitt Nr. 45

Oberflächenbeschaffenheit: guter Zustand

Oberflächenart: befestigte Oberfläche (Deckschicht aus Beton)

Radverkehrsführungsform: sonstige Wege (Wirtschaftsweg)

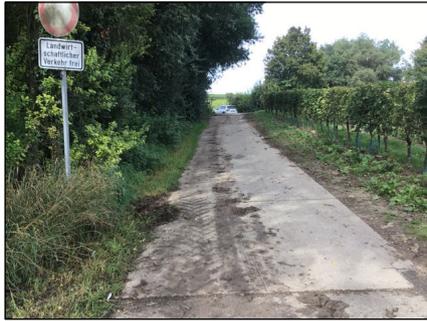
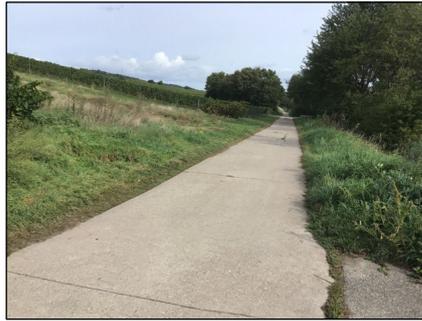
Bestandsaufnahme Abschnitt Nr. 46

Oberflächenbeschaffenheit: guter Zustand

Oberflächenart: befestigte Oberfläche (Deckschicht aus Beton)

Radverkehrsführungsform: sonstige Wege (Wirtschaftsweg)

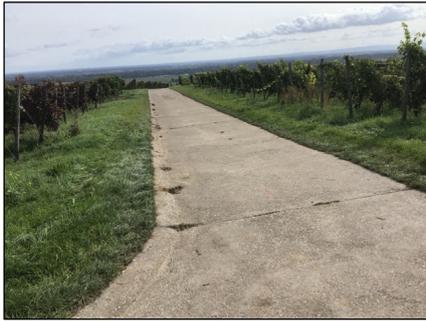
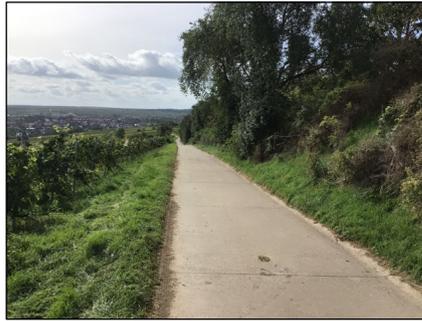
Bestandsaufnahme Abschnitt Nr. 47

Oberflächenbeschaffenheit: guter Zustand

Oberflächenart: befestigte Oberfläche (Deckschicht aus Beton)

Radverkehrsführungsform: sonstige Wege (Wirtschaftsweg)

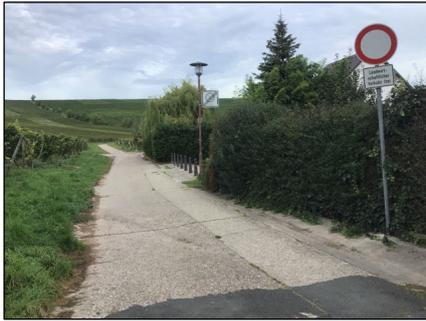
Bestandsaufnahme Abschnitt Nr. 48

Oberflächenbeschaffenheit: guter Zustand

Oberflächenart: befestigte Oberfläche (Deckschicht aus Beton)

Radverkehrsführungsform: sonstige Wege (Wirtschaftsweg)

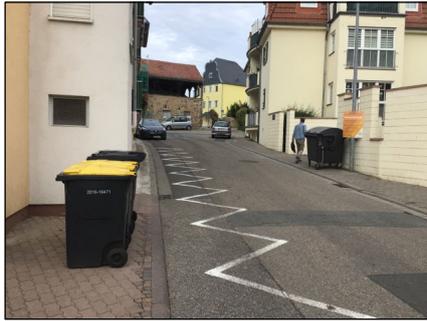
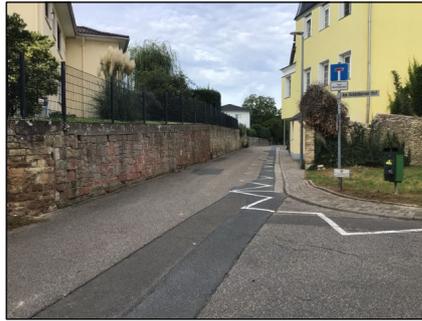
Bestandsaufnahme Abschnitt Nr. 49

Breite:	450 cm	Beleuchtung:	ja
Fahrtrichtung:	beide Richtungen	HBR-beschildert:	nein
Oberflächenbeschaffenheit:	guter Zustand	Verkehrsbelastung [Kfz/Tag]:	k. A.
Oberflächenart:	befestigte Oberfläche (Deckschicht aus Asphalt)		
Radverkehrsführungsform:	Radverkehr auf Fahrbahn (k. A.)

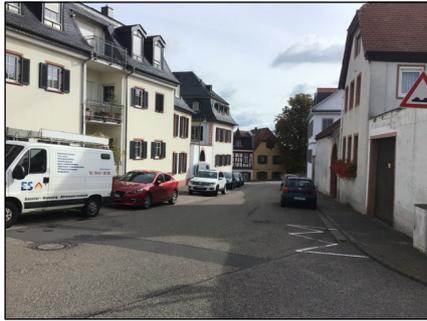
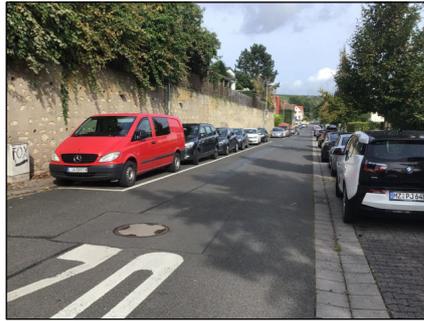
Bestandsaufnahme Abschnitt Nr. 50

Breite:	600 cm	Beleuchtung:	ja
Fahrtrichtung:	beide Richtungen	HBR-beschildert:	ja
Oberflächenbeschaffenheit:	guter Zustand	Verkehrsbelastung [Kfz/Tag]:	k. A.
Oberflächenart:	befestigte Oberfläche (Deckschicht aus Asphalt)		
Radverkehrsführungsform:	Radverkehr auf Fahrbahn (k. A.)

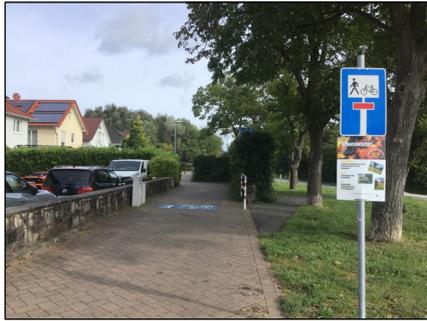
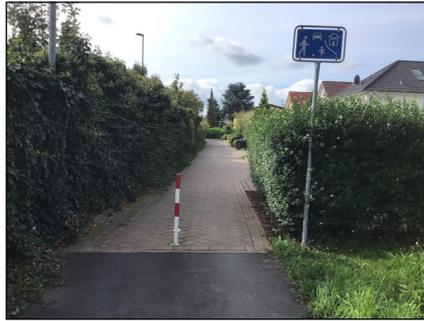
Bestandsaufnahme Abschnitt Nr. 51

Breite:	325 cm	Beleuchtung:	ja
Fahrrichtung:	beide Richtungen	HBR-beschildert:	ja
Oberflächenbeschaffenheit:	guter Zustand	Verkehrsbelastung [Kfz/Tag]:	k. A.
Oberflächenart:	befestigte Oberfläche (Betonpflaster)		
Radverkehrsführungsform:	Radverkehr auf Fahrbahn (k. A.)

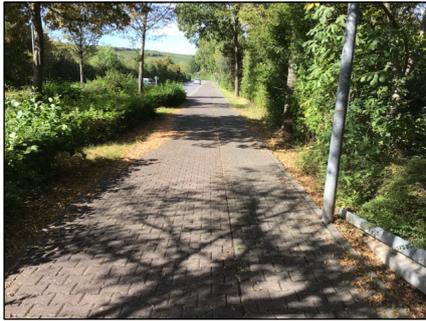
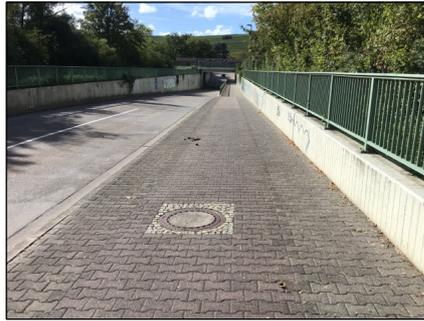
Bestandsaufnahme Abschnitt Nr. 52

Oberflächenart: befestigte Oberfläche (Betonpflaster)

Radverkehrsführungsform: baulich angelegte Radwege (Zweirichtungsradwege)

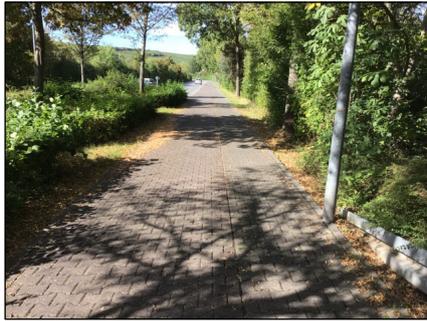
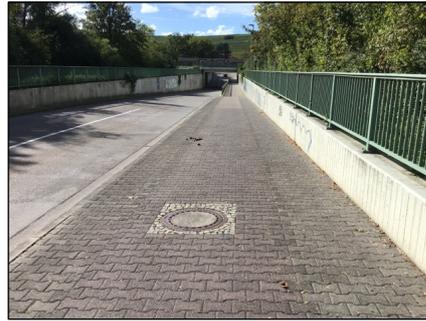
Bestandsaufnahme Abschnitt Nr. 53

Oberflächenart: befestigte Oberfläche (Betonpflaster)

Radverkehrsführungsform: baulich angelegte Radwege (Zweirichtungsradwege)

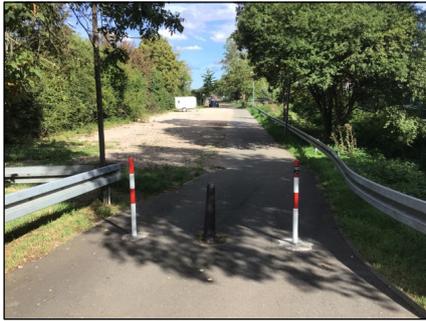
Bestandsaufnahme Abschnitt Nr. 54

Breite:	300 cm	Beleuchtung:	ja
Fahrtrichtung:	beide Richtungen	HBR-beschildert:	nein
Oberflächenbeschaffenheit:	guter Zustand	Verkehrsbelastung [Kfz/Tag]:	k. A.
Oberflächenart:	befestigte Oberfläche (Deckschicht aus Asphalt)		
Radverkehrsführungsform:	Radverkehr auf Fahrbahn (k. A.)

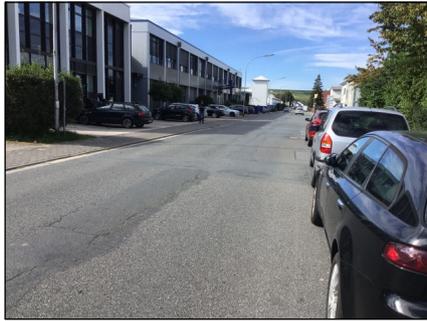
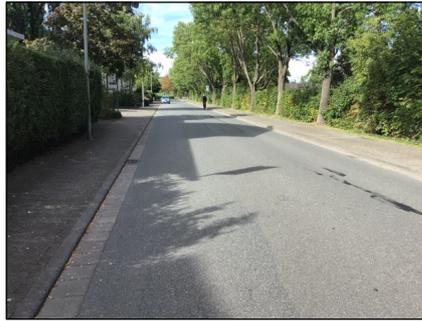
Bestandsaufnahme Abschnitt Nr. 55

Oberflächenbeschaffenheit: guter Zustand

Oberflächenart: befestigte Oberfläche (Deckschicht aus Asphalt)

Radverkehrsführungsform: Radverkehr auf Fahrbahn (k. A.)

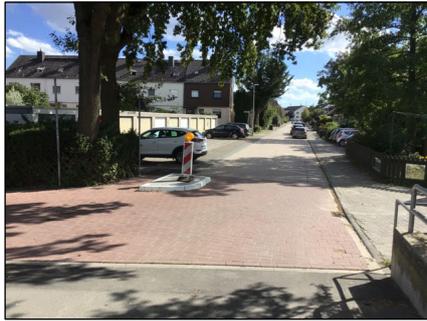
Bestandsaufnahme Abschnitt Nr. 56

Breite:	500 cm	Beleuchtung:	ja
Fahrtrichtung:	beide Richtungen	HBR-beschildert:	nein
Oberflächenbeschaffenheit:	guter Zustand	Verkehrsbelastung [Kfz/Tag]:	k. A.
Oberflächenart:	befestigte Oberfläche (Deckschicht aus Asphalt)		
Radverkehrsführungsform:	Radverkehr auf Fahrbahn (k. A.)

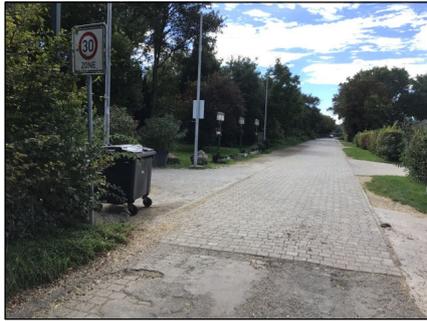
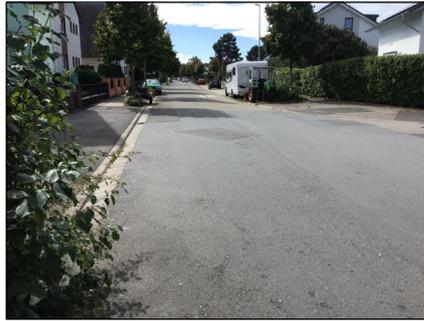
Bestandsaufnahme

Breite: 500 cm

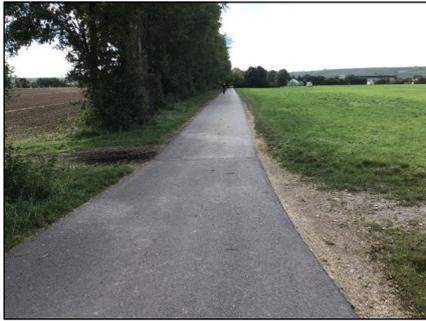
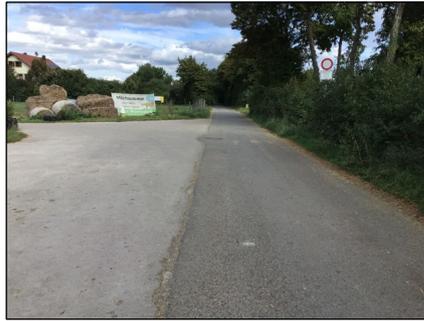
Breite:	300 cm	Beleuchtung:	nein
Fahrtrichtung:	beide Richtungen	HBR-beschildert:	ja
Oberflächenbeschaffenheit:	neuwertig / sehr guter Zustand	Verkehrsbelastung [Kfz/Tag]:	k. A.
Oberflächenart:	befestigte Oberfläche (Deckschicht aus Asphalt)		
Radverkehrsführungsform:	sonstige Wege (Wirtschaftsweg)

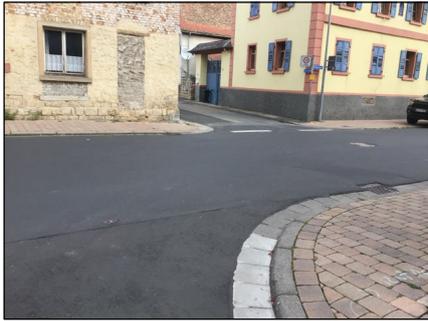
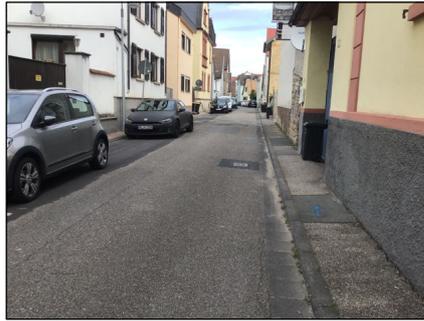
Bestandsaufnahme Abschnitt Nr. 63

Breite:	450 cm	Beleuchtung:	ja
Fahrtrichtung:	beide Richtungen	HBR-beschildert:	nein
Oberflächenbeschaffenheit:	guter Zustand	Verkehrsbelastung [Kfz/Tag]:	k. A.
Oberflächenart:	befestigte Oberfläche (Deckschicht aus Asphalt)		
Radverkehrsführungsform:	Radverkehr auf Fahrbahn (k. A.)

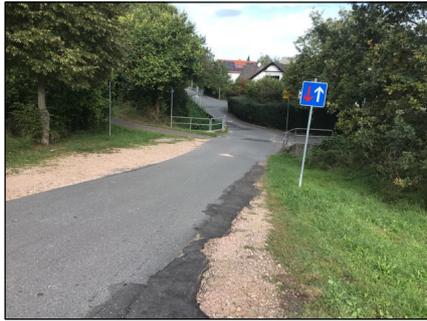
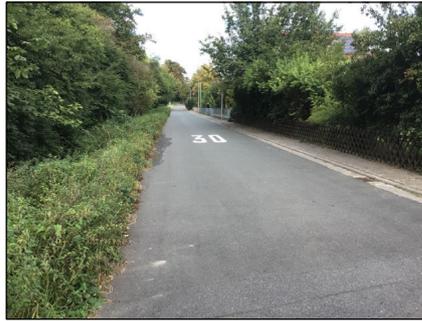
Bestandsaufnahme Abschnitt Nr. 64

Breite: 500 cm

Oberflächenbeschaffenheit: guter Zustand

Oberflächenart: befestigte Oberfläche (Deckschicht aus Asphalt)

Radverkehrsführungsform: Radverkehr auf Fahrbahn (k. A.)

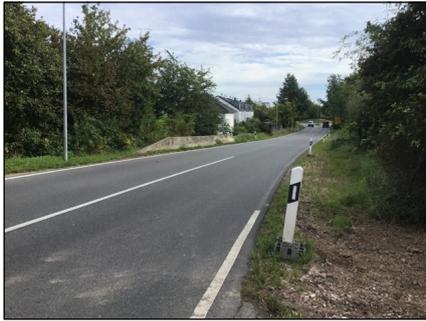
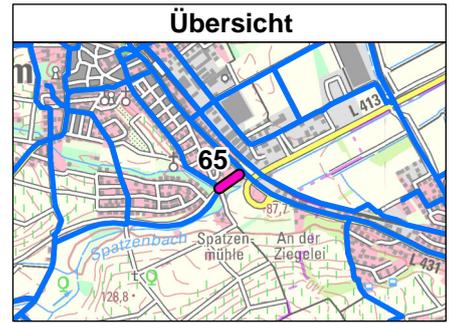
Bestandsaufnahme Abschnitt Nr. 65

Breite:	600 cm	Beleuchtung:	ja
Fahrtrichtung:	beide Richtungen	HBR-beschildert:	nein
Oberflächenbeschaffenheit:	guter Zustand	Verkehrsbelastung [Kfz/Tag]:	k. A.
Oberflächenart:	befestigte Oberfläche (Deckschicht aus Asphalt)		
Radverkehrsführungsform:	Radverkehr auf Fahrbahn (k. A.)

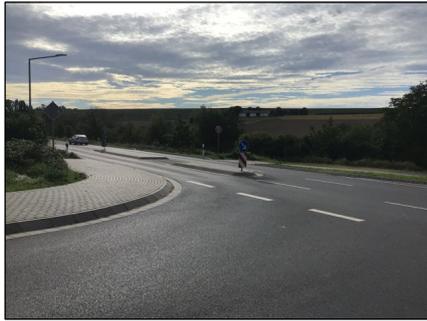
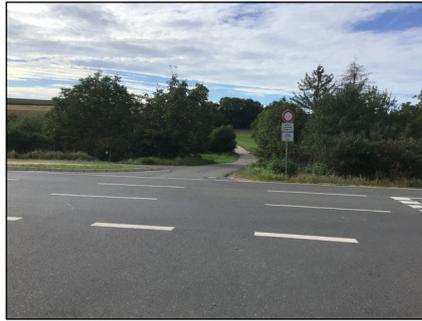
Bestandsaufnahme Abschnitt Nr. 66

Breite:	250 cm	Beleuchtung:	ja
Fahrtrichtung:	beide Richtungen	HBR-beschildert:	nein
Oberflächenbeschaffenheit:	guter Zustand	Verkehrsbelastung [Kfz/Tag]:	k. A.
Oberflächenart:	befestigte Oberfläche (Betonpflaster)		
Radverkehrsführungsform:	baulich angelegte Radwege (Zweirichtungsradwege)

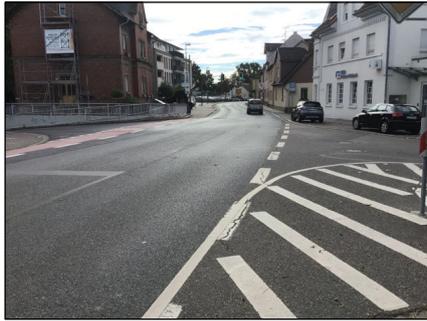
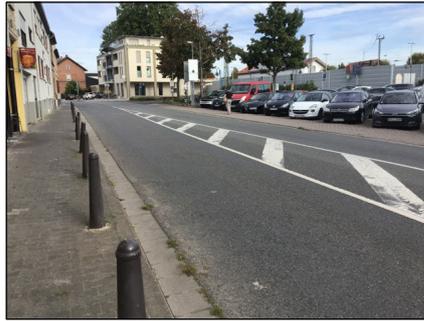
Bestandsaufnahme Abschnitt Nr. 67

Bestandsaufnahme			
Breite:	600 cm	Beleuchtung:	ja
Fahrtrichtung:	beide Richtungen	HBR-beschildert:	ja
Oberflächenbeschaffenheit:	guter Zustand	Verkehrsbelastung [Kfz/Tag]:	7001
Oberflächenart:	befestigte Oberfläche (Deckschicht aus Asphalt)		
Radverkehrsführungsform:	Radverkehr auf Fahrbahn (k. A.)

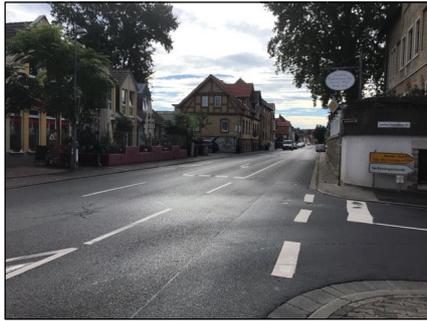
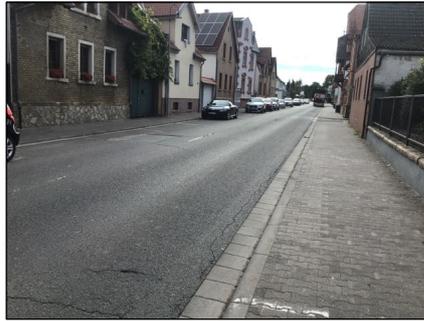
Bestandsaufnahme Abschnitt Nr. 68

Breite: 700 cm

Oberflächenbeschaffenheit:

Oberflächenart: befestigte Oberfläche (Deckschicht aus Asphalt)

Radverkehrsführungsform: Radverkehr auf Fahrbahn (k. A.)

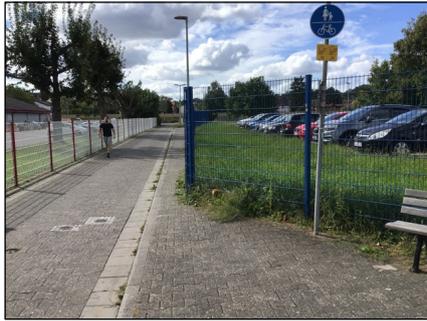
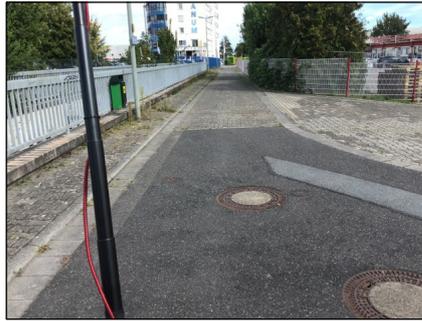
Bestandsaufnahme Abschnitt Nr. 69

Breite:	275 cm	Beleuchtung:	ja
Fahrrichtung:	beide Richtungen	HBR-beschildert:	nein
Oberflächenbeschaffenheit:	guter Zustand	Verkehrsbelastung [Kfz/Tag]:	k. A.
Oberflächenart:	befestigte Oberfläche (Betonpflaster)		
Radverkehrsführungsform:	Führung mit Fußgängerverkehr (gemeinsamer Geh- und Radweg (StVO 240))

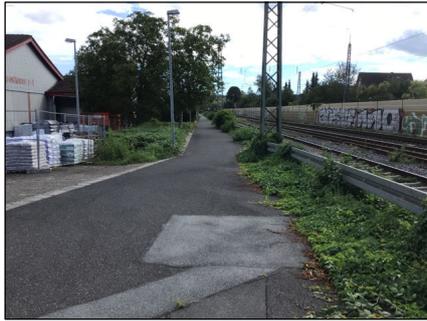
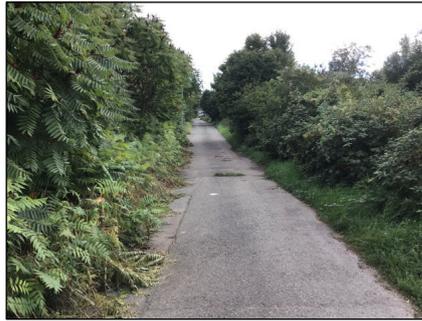
Bestandsaufnahme Abschnitt Nr. 70

Breite: 275 cm

Oberflächenbeschaffenheit: guter Zustand

Oberflächenart: befestigte Oberfläche (Deckschicht aus Asphalt)

Radverkehrsführungsform: Führung mit Fußgängerverkehr (gemeinsamer Geh- und Radweg (StVO 240))

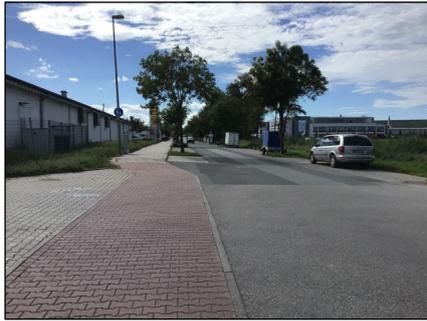
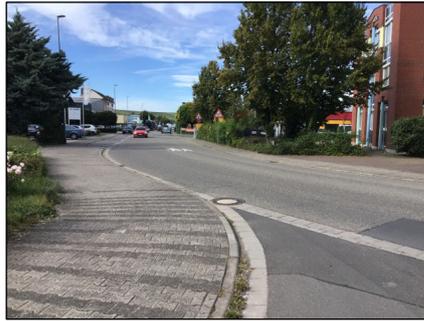
Bestandsaufnahme Abschnitt Nr. 71

Breite: 600 cm

Oberflächenbeschaffenheit: guter Zustand

Oberflächenart: befestigte Oberfläche (Deckschicht aus Asphalt)

Radverkehrsführungsform: Radverkehr auf Fahrbahn (k. A.)

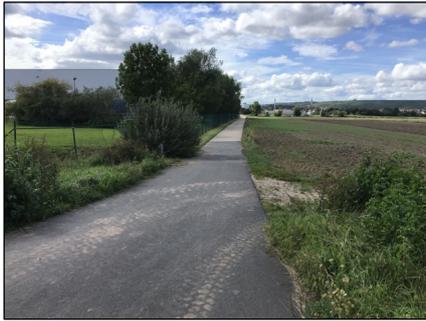
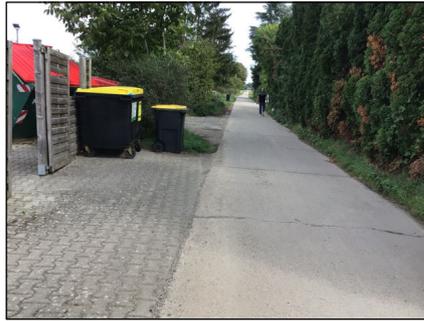
Bestandsaufnahme Abschnitt Nr. 72

Breite: 300 cm

Oberflächenbeschaffenheit: guter Zustand

Oberflächenart: befestigte Oberfläche (Deckschicht aus Beton)

Radverkehrsführungsform: sonstige Wege (Wirtschaftsweg)

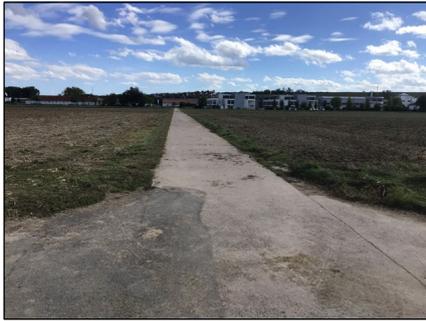
Bestandsaufnahme Abschnitt Nr. 73

Breite: 300 cm

Oberflächenbeschaffenheit: guter Zustand

Oberflächenart: befestigte Oberfläche (Betonpflaster)

Radverkehrsführungsform: sonstige Wege (Wirtschaftsweg)
