Bestandsaufnahme Abschnitt Nr. 1

Ortsgemeinde 1: Harxheim

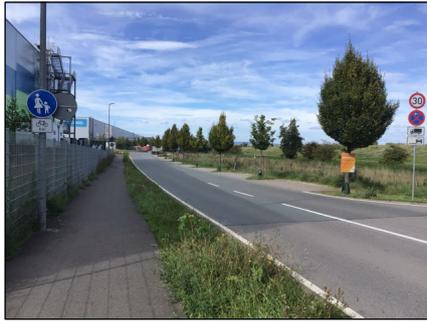
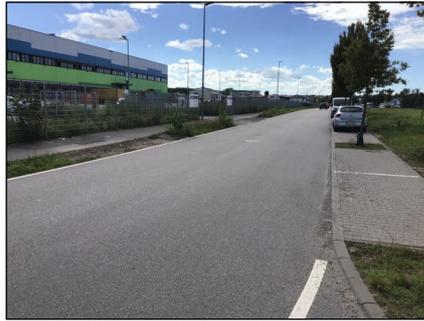
Bestandsaufnahme Abschnitt Nr. 74

Breite:	600 cm	Beleuchtung:	ja
Fahrtrichtung:	beide Richtungen	HBR-beschildert:	nein
Oberflächenbeschaffenheit:	neuwertig / sehr guter Zustand	Verkehrsbelastung [Kfz/Tag]:	k. A.
Oberflächenart:	befestigte Oberfläche (Deckschicht aus Asphalt)		
Radverkehrsführungsform:	Radverkehr auf Fahrbahn (zusätzlich Freigabe Radverkehr bei VZ 239)

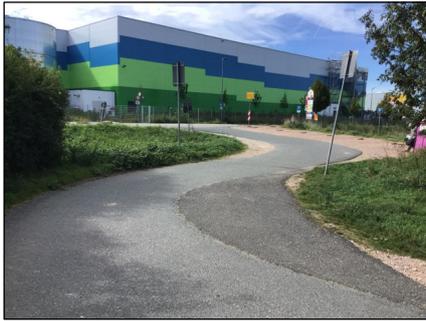
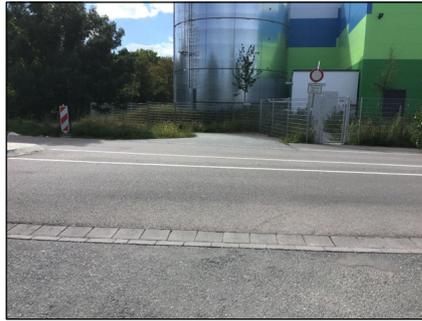
Bestandsaufnahme Abschnitt Nr. 75

Breite:	275 cm	Beleuchtung:	nein (geplant)
Fahrtrichtung:	beide Richtungen	HBR-beschildert:	nein
Oberflächenbeschaffenheit:	guter Zustand	Verkehrsbelastung [Kfz/Tag]:	k. A.
Oberflächenart:	befestigte Oberfläche (Deckschicht aus Asphalt)		
Radverkehrsführungsform:	sonstige Wege (Wirtschaftsweg)

Anmerkung: Zeitnah ist eine Beleuchtung des Streckenabschnitts vorgesehen.

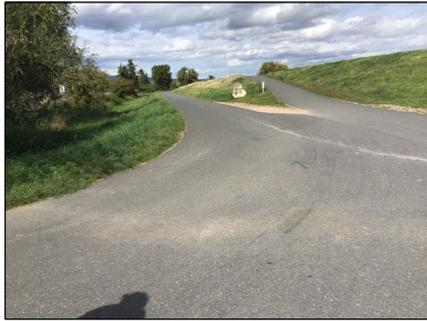
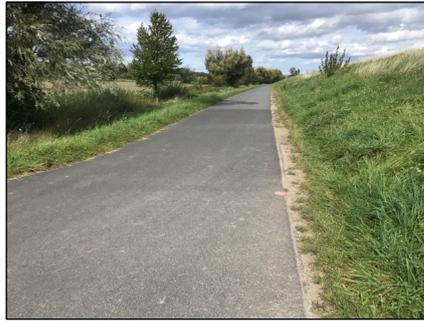
Bestandsaufnahme Abschnitt Nr. 76

Breite: 300 cm

Oberflächenbeschaffenheit: neuwertig / sehr guter Zustand

Oberflächenart: befestigte Oberfläche (Deckschicht aus Asphalt)

Radverkehrsführungsform: sonstige Wege (Deichweg)

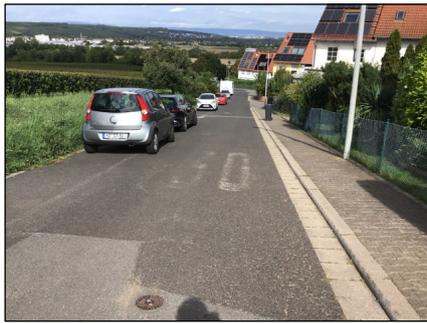
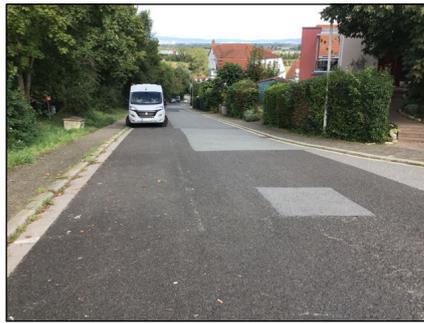
Bestandsaufnahme Abschnitt Nr. 77

Breite:	500 cm	Beleuchtung:	ja
Fahrtrichtung:	beide Richtungen	HBR-beschildert:	nein
Oberflächenbeschaffenheit:	guter Zustand	Verkehrsbelastung [Kfz/Tag]:	k. A.
Oberflächenart:	befestigte Oberfläche (Deckschicht aus Asphalt)		
Radverkehrsführungsform:	Radverkehr auf Fahrbahn (k. A.)

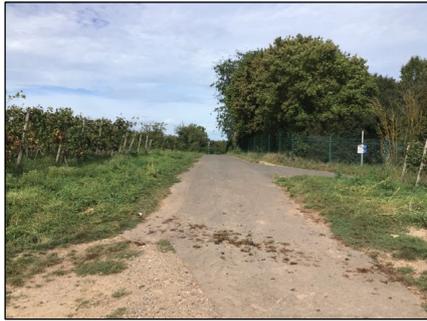
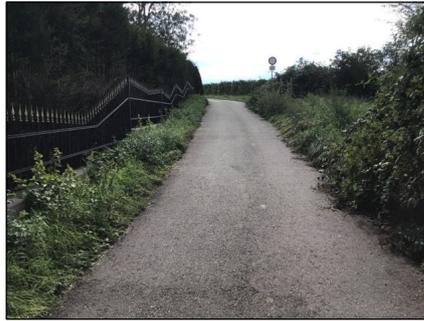
Bestandsaufnahme Abschnitt Nr. 78

Breite:	275 cm	Beleuchtung:	nein
Fahrtrichtung:	beide Richtungen	HBR-beschildert:	nein
Oberflächenbeschaffenheit:	guter Zustand	Verkehrsbelastung [Kfz/Tag]:	k. A.
Oberflächenart:	befestigte Oberfläche (Deckschicht aus Asphalt)		
Radverkehrsführungsform:	sonstige Wege (Wirtschaftsweg)

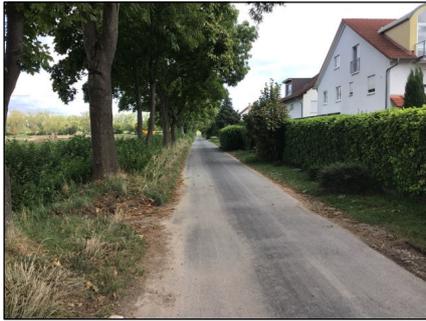
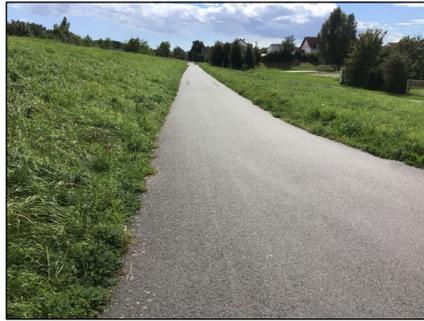
Bestandsaufnahme Abschnitt Nr. 80

Breite:	325 cm	Beleuchtung:	nein
Fahrtrichtung:	beide Richtungen	HBR-beschildert:	nein
Oberflächenbeschaffenheit:	neuwertig / sehr guter Zustand	Verkehrsbelastung [Kfz/Tag]:	k. A.
Oberflächenart:	befestigte Oberfläche (Deckschicht aus Asphalt)		
Radverkehrsführungsform:	sonstige Wege (Deichweg)

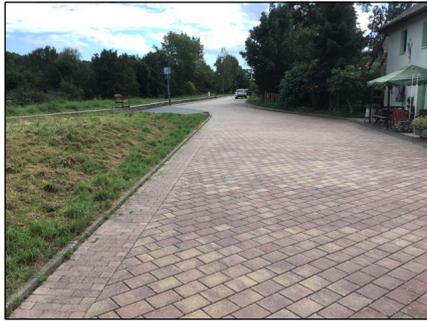
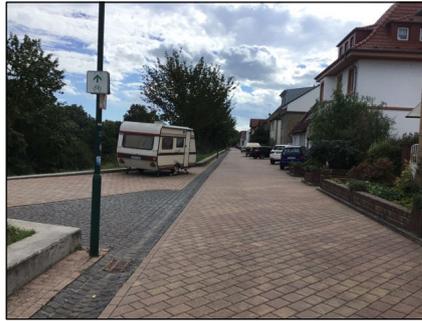
Bestandsaufnahme Abschnitt Nr. 81

Bestandsaufnahme

Oberflächenbeschaffenheit: guter Zustand

Oberflächenart: befestigte Oberfläche (Betonpflaster)

Radverkehrsführungsform: Radverkehr auf Fahrbahn (k. A.)

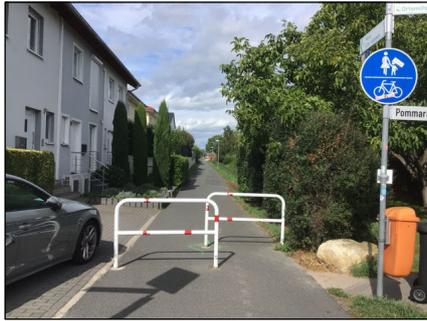
Bestandsaufnahme Abschnitt Nr. 82

<u>Bestandsaufnahme</u>			
Breite:	275 cm	Beleuchtung:	ja
Fahrtrichtung:	beide Richtungen	HBR-beschildert:	ja
Oberflächenbeschaffenheit:	guter Zustand	Verkehrsbelastung [Kfz/Tag]:	k. A.
Oberflächenart:	befestigte Oberfläche (Deckschicht aus Asphalt)		
Radverkehrsführungsform:	Führung mit Fußgängerverkehr (gemeinsamer Geh- und Radweg (StVO 240))

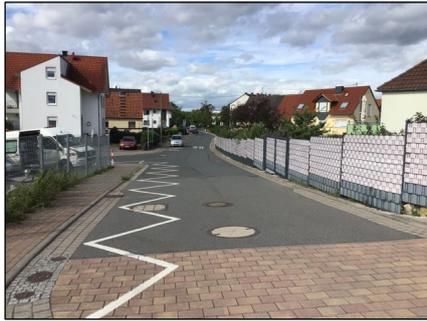
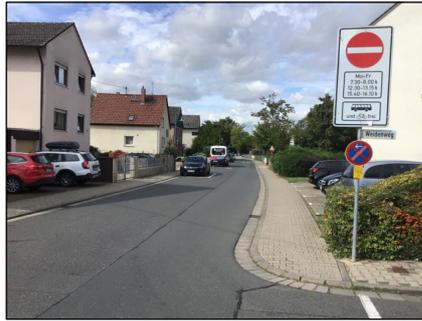
Bestandsaufnahme Abschnitt Nr. 83

Breite:	500 cm	Beleuchtung:	ja
Fahrtrichtung:	beide Richtungen	HBR-beschildert:	ja
Oberflächenbeschaffenheit:	guter Zustand	Verkehrsbelastung [Kfz/Tag]:	k. A.
Oberflächenart:	befestigte Oberfläche (Deckschicht aus Asphalt)		
Radverkehrsführungsform:	Radverkehr auf Fahrbahn (k. A.)

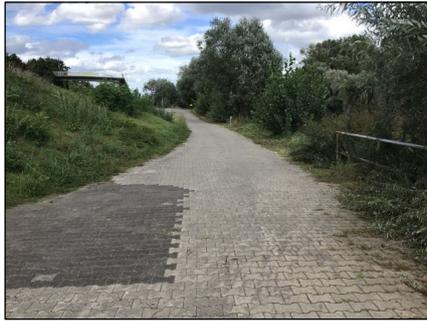
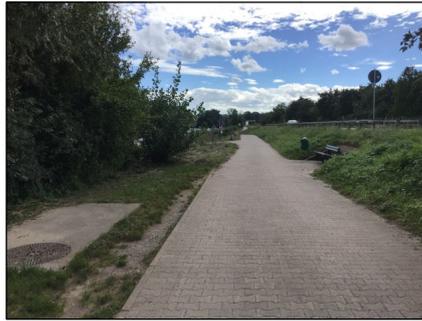
Bestandsaufnahme Abschnitt Nr. 84

Breite: 275 cm

Oberflächenbeschaffenheit: guter Zustand

Oberflächenart: befestigte Oberfläche (Betonpflaster)

Radverkehrsführungsform: sonstige Wege (Deichweg)

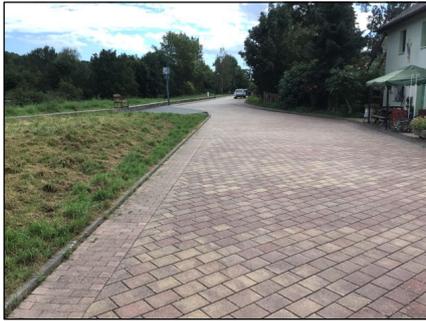
Bestandsaufnahme Abschnitt Nr. 85

Breite: 450 cm

Oberflächenbeschaffenheit: guter Zustand

Oberflächenart: befestigte Oberfläche (Betonpflaster)

Radverkehrsführungsform: Radverkehr auf Fahrbahn (k. A.)

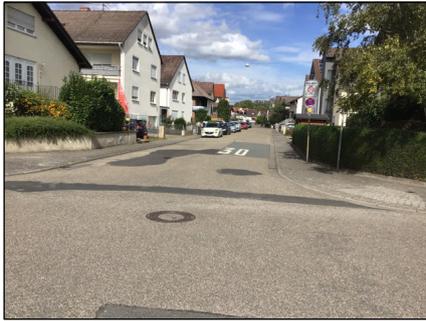
Bestandsaufnahme Abschnitt Nr. 86

Breite: 500 cm

Oberflächenbeschaffenheit: guter Zustand

Oberflächenart: befestigte Oberfläche (Deckschicht aus Asphalt)

Radverkehrsführungsform: Radverkehr auf Fahrbahn (k. A.)

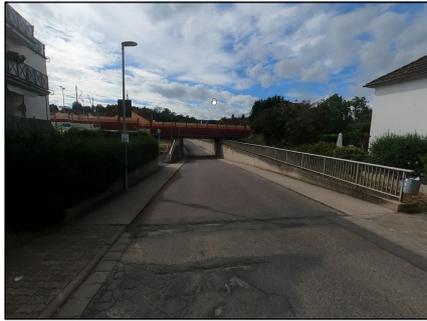
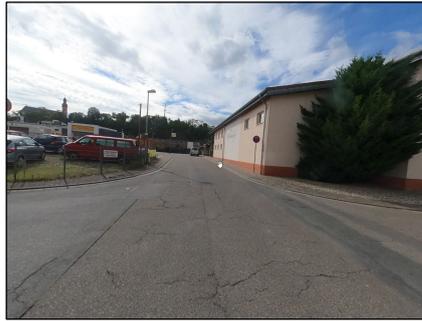
Bestandsaufnahme Abschnitt Nr. 87

Breite:	600 cm	Beleuchtung:	ja
Fahrtrichtung:	beide Richtungen	HBR-beschildert:	nein
Oberflächenbeschaffenheit:	mittlerer Zustand	Verkehrsbelastung [Kfz/Tag]:	k. A.
Oberflächenart:	befestigte Oberfläche (Deckschicht aus Asphalt)		
Radverkehrsführungsform:	Radverkehr auf Fahrbahn (k. A.)

Anmerkung: Aufgrund von Konflikten mit dem Radverkehr im Knotenpunkt L 431/In den Bellenäckern, die in der Vergangenheit bereits mehrere, überwiegend leichtverletzte Unfallopfer unter den Radfahrern gefordert hat, ist eine Umstrukturierung des Radverkehrs zeitnah vorgesehen. Deren Gegenstand soll in Abstimmung mit Ortsgemeinde, LBM und Polizei ein HBR-beschilderter Einrichtungsverkehr (aus Ri. Bodenheim entlang L 431, ab der Fußgänger-LSA Verbindung zur Straße in den Haferwiesen - vorbei an der ev. Kirche, In den Haferwiesen sein. Die Fortführung der Route ist über die Unterführung Bellenäcker, Lindenweg, Im Gehren und Rheinstraße vorgesehen. Die Gegenrichtung (aus der Unterführung Bellenäcker kommend) wird bis zum Knotenpunkt Bellenäcker/L 431 geführt. Hier wird der Radverkehr dann über den straßenbegleitenden, gemeinsamen Geh- und Radweg in Richtung Bodenheim geleitet, wo ab der Fußgänger-LSA wieder Begegnungsverkehr geplant ist."

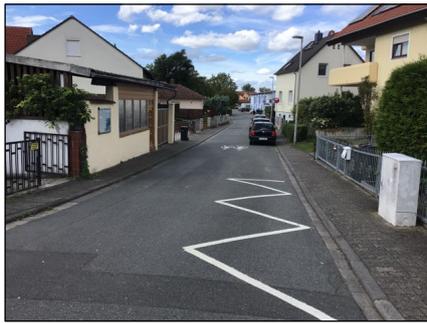
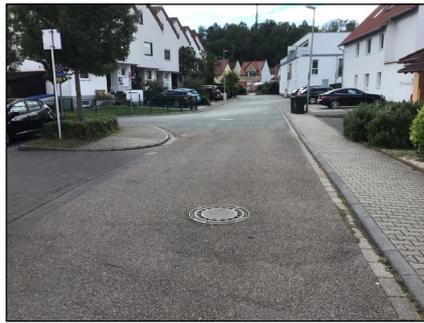
Bestandsaufnahme Abschnitt Nr. 88

Bestandsaufnahme			
Breite:	500 cm	Beleuchtung:	ja
Fahrtrichtung:	beide Richtungen	HBR-beschildert:	ja
Oberflächenbeschaffenheit:	guter Zustand	Verkehrsbelastung [Kfz/Tag]:	k. A.
Oberflächenart:	befestigte Oberfläche (Deckschicht aus Asphalt)		
Radverkehrsführungsform:	Radverkehr auf Fahrbahn (k. A.)

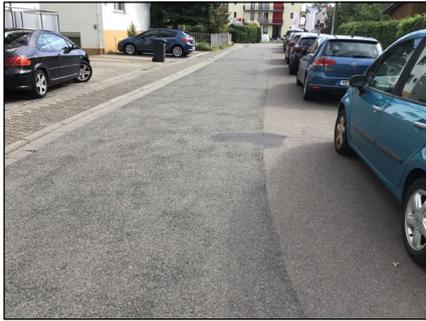
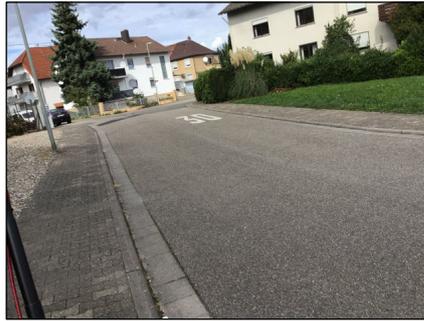
Bestandsaufnahme Abschnitt Nr. 89

Breite:	500 cm	Beleuchtung:	ja
Fahrtrichtung:	beide Richtungen	HBR-beschildert:	nein
Oberflächenbeschaffenheit:	guter Zustand	Verkehrsbelastung [Kfz/Tag]:	k. A.
Oberflächenart:	befestigte Oberfläche (Deckschicht aus Asphalt)		
Radverkehrsführungsform:	Radverkehr auf Fahrbahn (k. A.)

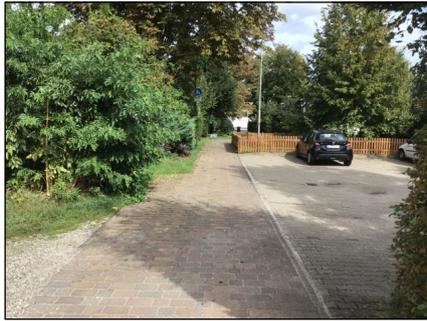
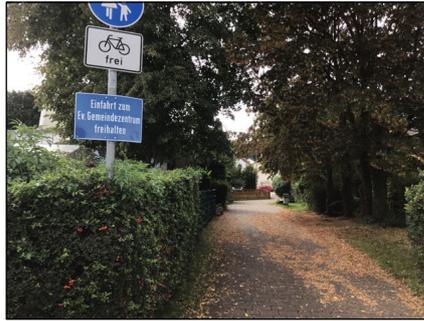
Bestandsaufnahme Abschnitt Nr. 90

Bestandsaufnahme			
Breite:	300 cm	Beleuchtung:	ja
Fahrtrichtung:	beide Richtungen	HBR-beschildert:	nein
Oberflächenbeschaffenheit:	guter Zustand	Verkehrsbelastung [Kfz/Tag]:	k. A.
Oberflächenart:	befestigte Oberfläche (Betonpflaster)		
Radverkehrsführungsform:	Führung mit Fußgängerverkehr (Führung mit Fußgängerverkehr Radfahrer frei (StVO 239))

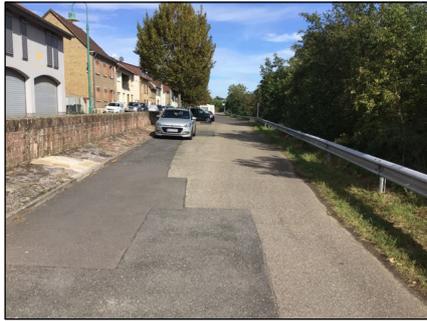
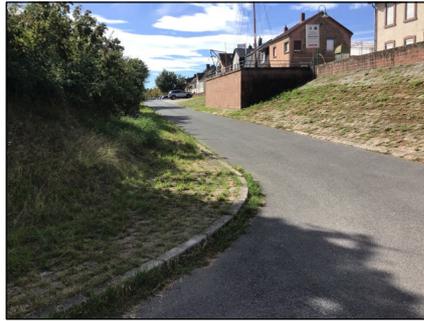
Bestandsaufnahme Abschnitt Nr. 94

<u>Bestandsaufnahme</u>			
Breite:	450 cm	Beleuchtung:	nein
Fahrtrichtung:	beide Richtungen	HBR-beschildert:	ja
Oberflächenbeschaffenheit:	neuwertig / sehr guter Zustand	Verkehrsbelastung [Kfz/Tag]:	k. A.
Oberflächenart:	befestigte Oberfläche (Deckschicht aus Asphalt)		
Radverkehrsführungsform:	Radverkehr auf Fahrbahn (k. A.)

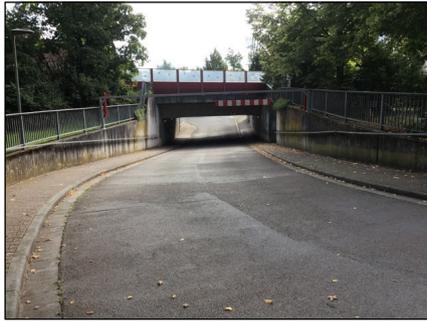
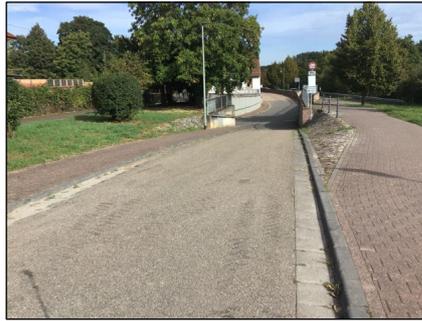
Bestandsaufnahme Abschnitt Nr. 95

Breite:	550 cm	Beleuchtung:	ja
Fahrtrichtung:	beide Richtungen	HBR-beschildert:	ja
Oberflächenbeschaffenheit:	guter Zustand	Verkehrsbelastung [Kfz/Tag]:	k. A.
Oberflächenart:	befestigte Oberfläche (Deckschicht aus Asphalt)		
Radverkehrsführungsform:	Radverkehr auf Fahrbahn (k. A.)

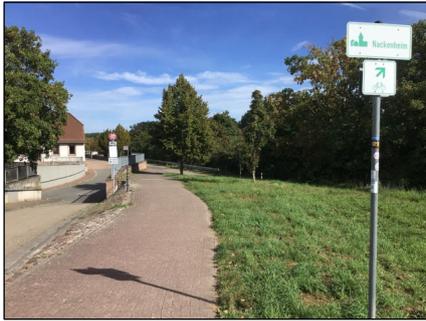
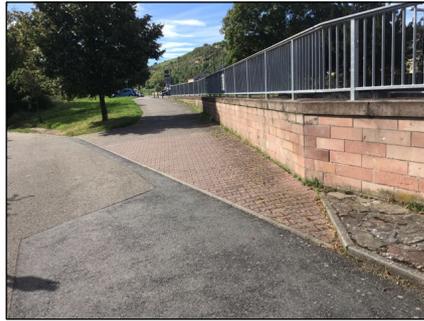
Bestandsaufnahme Abschnitt Nr. 96

Breite:	250 cm	Beleuchtung:	ja
Fahrtrichtung:	beide Richtungen	HBR-beschildert:	ja
Oberflächenbeschaffenheit:	guter Zustand	Verkehrsbelastung [Kfz/Tag]:	k. A.
Oberflächenart:	befestigte Oberfläche (Betonpflaster)		
Radverkehrsführungsform:	Führung mit Fußgängerverkehr (k. A.)

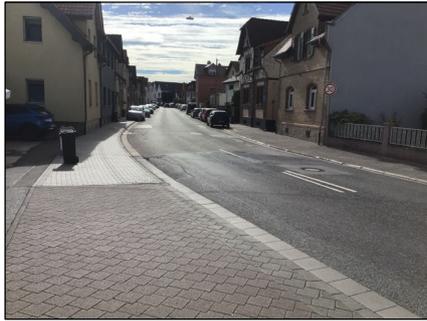
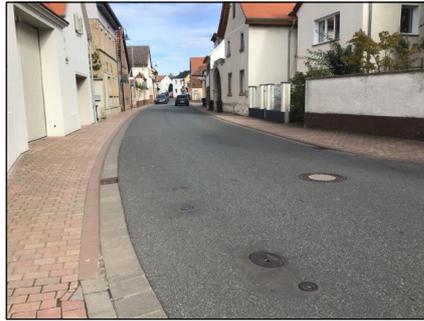
Bestandsaufnahme Abschnitt Nr. 97

Breite: 550 cm

Oberflächenbeschaffenheit: guter Zustand

Oberflächenart: befestigte Oberfläche (Deckschicht aus Asphalt)

Radverkehrsführungsform: Radverkehr auf Fahrbahn (k. A.)

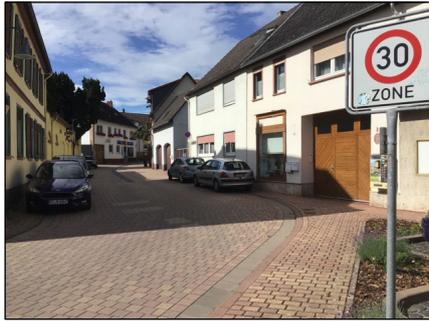
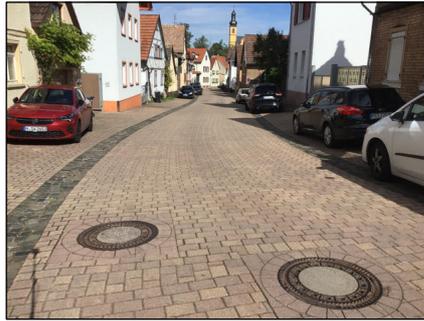
Bestandsaufnahme Abschnitt Nr. 98

Breite:	450 cm	Beleuchtung:	ja
Fahrtrichtung:	beide Richtungen	HBR-beschildert:	ja
Oberflächenbeschaffenheit:	guter Zustand	Verkehrsbelastung [Kfz/Tag]:	k. A.
Oberflächenart:	befestigte Oberfläche (Betonpflaster)		
Radverkehrsführungsform:	Radverkehr auf Fahrbahn (k. A.)

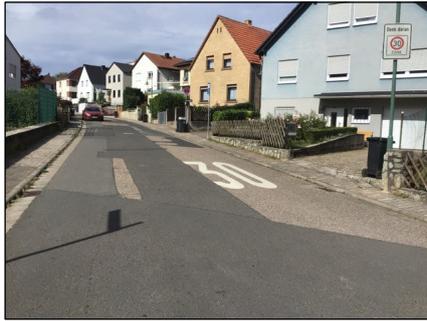
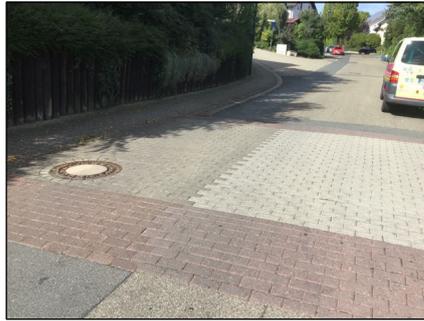
Breite:	500 cm	Beleuchtung:	ja
Fahrtrichtung:	beide Richtungen	HBR-beschildert:	ja
Oberflächenbeschaffenheit:	guter Zustand	Verkehrsbelastung [Kfz/Tag]:	k. A.
Oberflächenart:	befestigte Oberfläche (Deckschicht aus Asphalt)		
Radverkehrsführungsform:	Radverkehr auf Fahrbahn (k. A.)

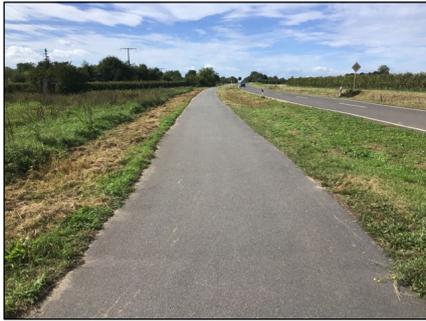
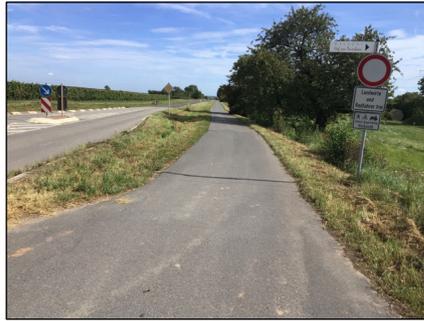
Bestandsaufnahme Abschnitt Nr. 100

Breite:	300 cm	Beleuchtung:	nein
Fahrtrichtung:	beide Richtungen	HBR-beschildert:	ja
Oberflächenbeschaffenheit:	neuwertig / sehr guter Zustand	Verkehrsbelastung [Kfz/Tag]:	k. A.
Oberflächenart:	befestigte Oberfläche (Deckschicht aus Asphalt)		
Radverkehrsführungsform:	sonstige Wege (Wirtschaftsweg)

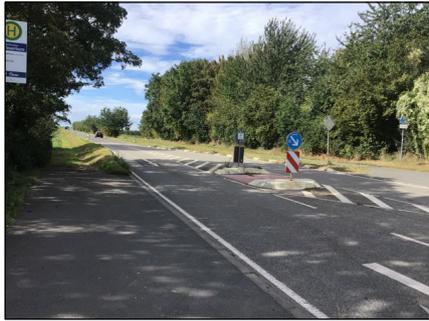
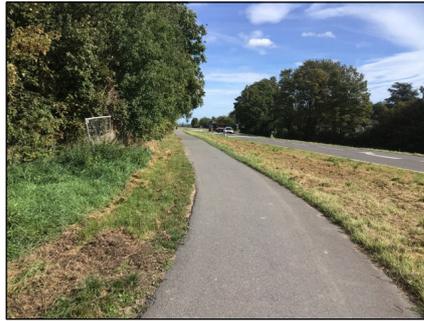
Bestandsaufnahme Abschnitt Nr. 101

Breite:	250 cm	Beleuchtung:	nein
Fahrtrichtung:	beide Richtungen	HBR-beschildert:	ja
Oberflächenbeschaffenheit:	neuwertig / sehr guter Zustand	Verkehrsbelastung [Kfz/Tag]:	k. A.
Oberflächenart:	befestigte Oberfläche (Deckschicht aus Asphalt)		
Radverkehrsführungsform:	Führung mit Fußgängerverkehr (gemeinsamer Geh- und Radweg (StVO 240))

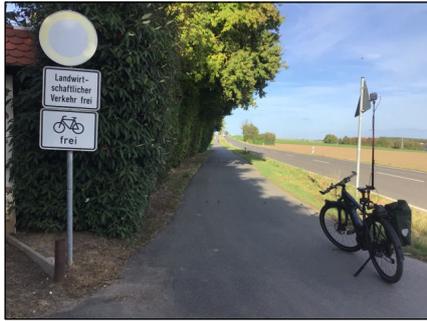
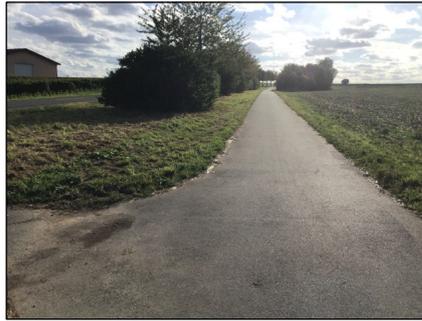
Bestandsaufnahme Abschnitt Nr. 102

Breite:	300 cm	Beleuchtung:	nein
Fahrtrichtung:	beide Richtungen	HBR-beschildert:	ja
Oberflächenbeschaffenheit:	guter Zustand	Verkehrsbelastung [Kfz/Tag]:	k. A.
Oberflächenart:	befestigte Oberfläche (Deckschicht aus Asphalt)		
Radverkehrsführungsform:	sonstige Wege (Wirtschaftsweg)

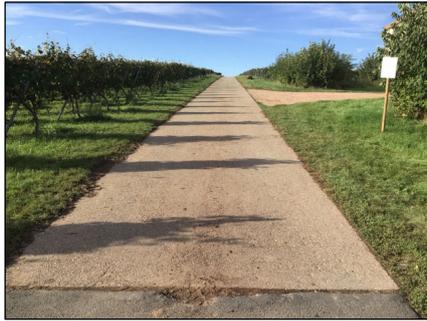
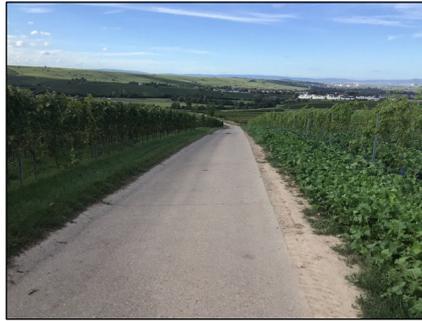
Bestandsaufnahme Abschnitt Nr. 103

Breite:	300 cm	Beleuchtung:	nein
Fahrtrichtung:	beide Richtungen	HBR-beschildert:	nein
Oberflächenbeschaffenheit:	guter Zustand	Verkehrsbelastung [Kfz/Tag]:	k. A.
Oberflächenart:	befestigte Oberfläche (Deckschicht aus Asphalt)		
Radverkehrsführungsform:	sonstige Wege (Wirtschaftsweg)

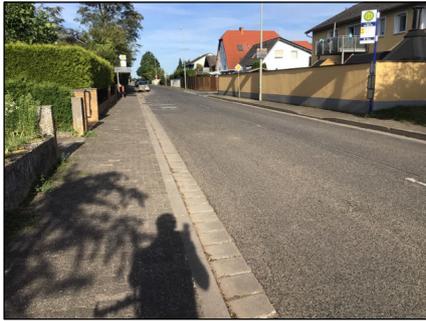
Bestandsaufnahme Abschnitt Nr. 104

Breite:	500 cm	Beleuchtung:	ja
Fahrtrichtung:	beide Richtungen	HBR-beschildert:	ja
Oberflächenbeschaffenheit:	guter Zustand	Verkehrsbelastung [Kfz/Tag]:	3423
Oberflächenart:	befestigte Oberfläche (Deckschicht aus Asphalt)		
Radverkehrsführungsform:	Radverkehr auf Fahrbahn (k. A.)

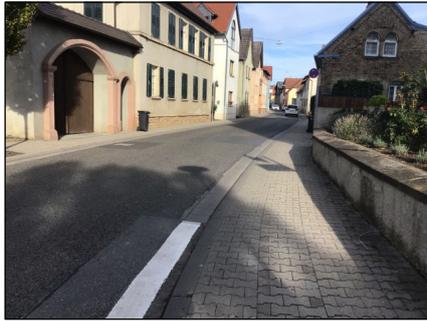
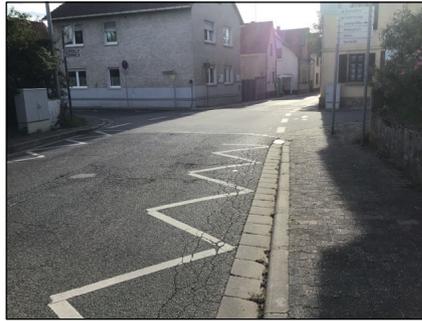
Bestandsaufnahme Abschnitt Nr. 105

Breite:	500 cm	Beleuchtung:	ja
Fahrtrichtung:	beide Richtungen	HBR-beschildert:	ja
Oberflächenbeschaffenheit:	guter Zustand	Verkehrsbelastung [Kfz/Tag]:	3423
Oberflächenart:	befestigte Oberfläche (Deckschicht aus Asphalt)		
Radverkehrsführungsform:	Radverkehr auf Fahrbahn (k. A.)

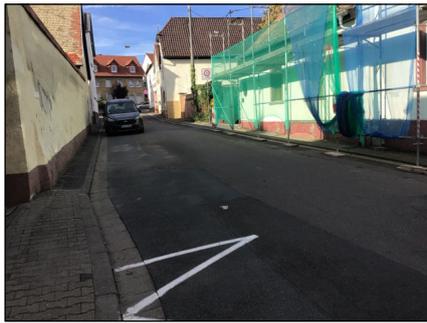
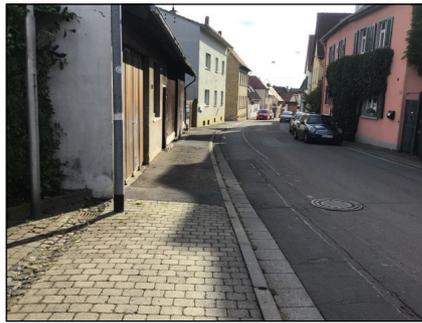
Bestandsaufnahme Abschnitt Nr. 106

Breite:	400 cm	Beleuchtung:	ja
Fahrtrichtung:	beide Richtungen	HBR-beschildert:	nein
Oberflächenbeschaffenheit:	guter Zustand	Verkehrsbelastung [Kfz/Tag]:	k. A.
Oberflächenart:	befestigte Oberfläche (Deckschicht aus Asphalt)		
Radverkehrsführungsform:	Radverkehr auf Fahrbahn (k. A.)

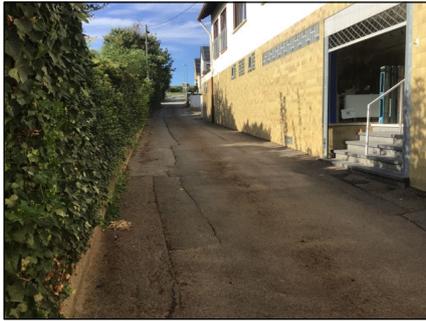
Bestandsaufnahme Abschnitt Nr. 107

Breite:	350 cm	Beleuchtung:	ja
Fahrtrichtung:	beide Richtungen	HBR-beschildert:	nein
Oberflächenbeschaffenheit:	mittlerer Zustand	Verkehrsbelastung [Kfz/Tag]:	k. A.
Oberflächenart:	befestigte Oberfläche (Deckschicht aus Asphalt)		
Radverkehrsführungsform:	Radverkehr auf Fahrbahn (k. A.)

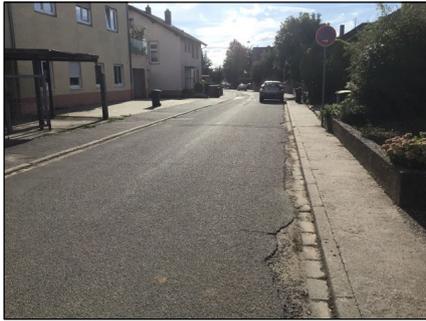
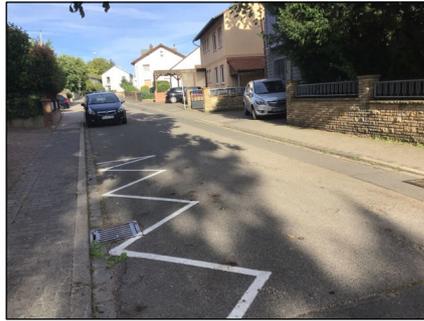
Bestandsaufnahme Abschnitt Nr. 108

Breite:	500 cm	Beleuchtung:	ja
Fahrtrichtung:	beide Richtungen	HBR-beschildert:	nein
Oberflächenbeschaffenheit:	guter Zustand	Verkehrsbelastung [Kfz/Tag]:	k. A.
Oberflächenart:	befestigte Oberfläche (Deckschicht aus Asphalt)		
Radverkehrsführungsform:	Radverkehr auf Fahrbahn (k. A.)

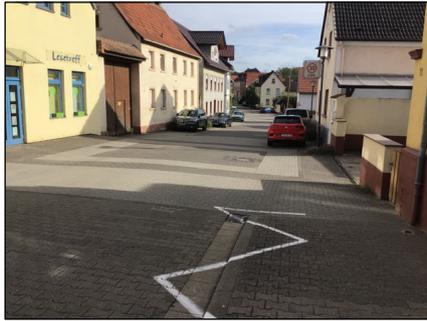
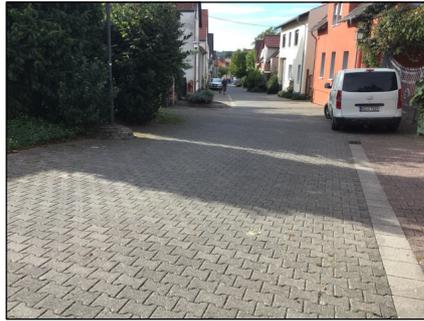
Bestandsaufnahme Abschnitt Nr. 109

Breite: 400 cm

Oberflächenbeschaffenheit: guter Zustand

Oberflächenart: befestigte Oberfläche (Betonpflaster)

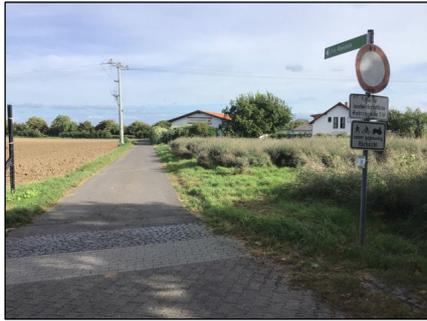
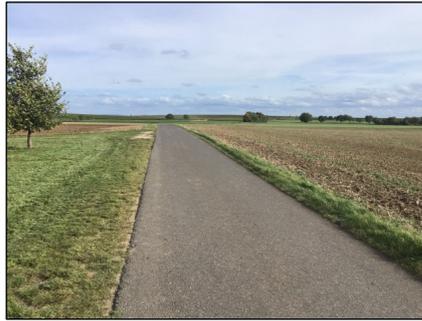
Bestandsaufnahme Abschnitt Nr. 110

Breite: 300 cm

Oberflächenbeschaffenheit: neuwertig / sehr guter Zustand

Oberflächenart: befestigte Oberfläche (Deckschicht aus Asphalt)

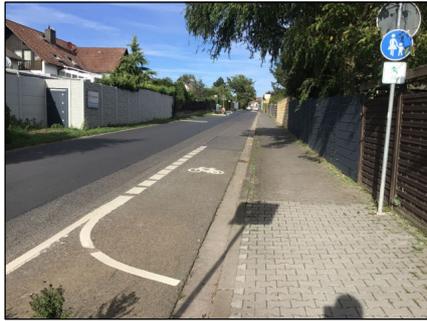
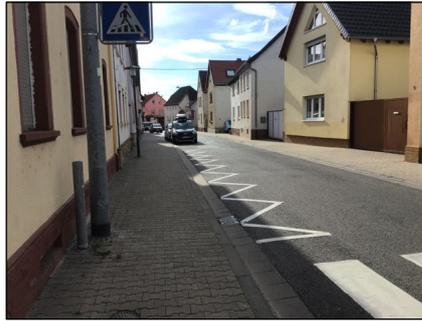
Bestandsaufnahme Abschnitt Nr. 111

Breite:	500 cm	Beleuchtung:	ja
Fahrtrichtung:	beide Richtungen	HBR-beschildert:	ja
Oberflächenbeschaffenheit:	guter Zustand	Verkehrsbelastung [Kfz/Tag]:	2477
Oberflächenart:	befestigte Oberfläche (Deckschicht aus Asphalt)		
Radverkehrsführungsform:	Radverkehr auf Fahrbahn (k. A.)

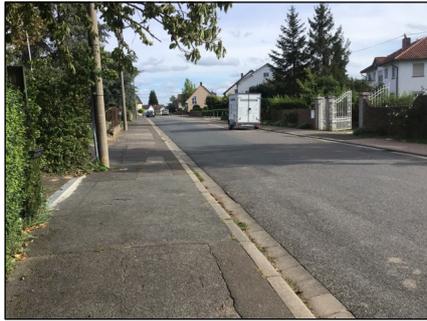
Bestandsaufnahme Abschnitt Nr. 112

Breite: 600 cm

Oberflächenbeschaffenheit: guter Zustand

Oberflächenart: befestigte Oberfläche (Deckschicht aus Asphalt)

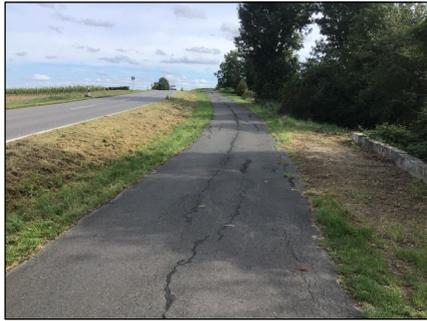
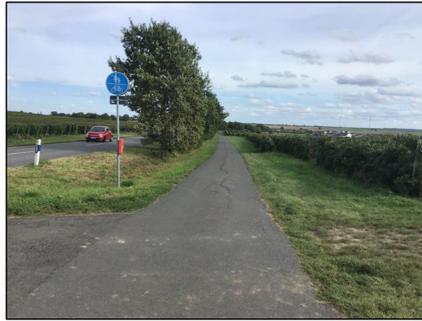
Bestandsaufnahme Abschnitt Nr. 113

Breite: 275 cm

Oberflächenbeschaffenheit: guter Zustand

Oberflächenart: befestigte Oberfläche (Deckschicht aus Asphalt)

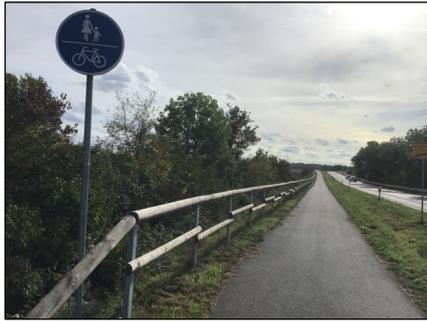
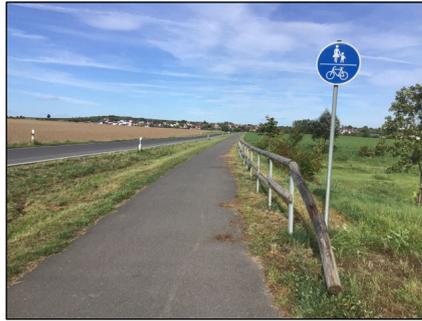
Bestandsaufnahme Abschnitt Nr. 114

<u>Bestandsaufnahme</u>			
Breite:	275 cm	Beleuchtung:	nein
Fahrtrichtung:	beide Richtungen	HBR-beschildert:	ja
Oberflächenbeschaffenheit:	neuwertig / sehr guter Zustand	Verkehrsbelastung [Kfz/Tag]:	k. A.
Oberflächenart:	befestigte Oberfläche (Deckschicht aus Asphalt)		
Radverkehrsführungsform:	Führung mit Fußgängerverkehr (gemeinsamer Geh- und Radweg (StVO 240))

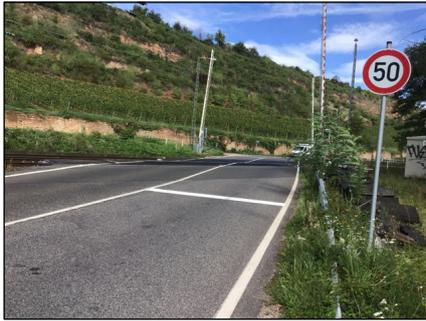
Bestandsaufnahme Abschnitt Nr. 115

Breite: 600 cm

Oberflächenbeschaffenheit: guter Zustand

Oberflächenart: befestigte Oberfläche (Deckschicht aus Asphalt)

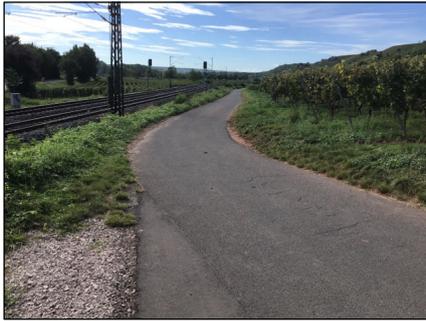
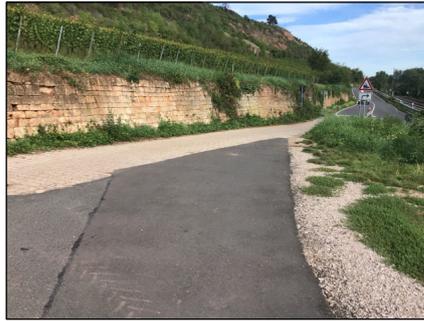
Bestandsaufnahme Abschnitt Nr. 116

Breite:	250 cm	Beleuchtung:	nein
Fahrtrichtung:	beide Richtungen	HBR-beschildert:	ja
Oberflächenbeschaffenheit:	guter Zustand	Verkehrsbelastung [Kfz/Tag]:	k. A.
Oberflächenart:	befestigte Oberfläche (Deckschicht aus Asphalt)		
Radverkehrsführungsform:	sonstige Wege (Wirtschaftsweg)

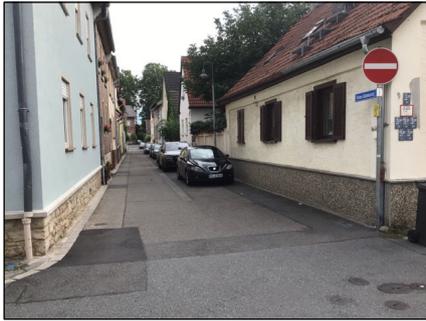
Breite:	550 cm	Beleuchtung:	ja
Fahrtrichtung:	beide Richtungen	HBR-beschildert:	nein
Oberflächenbeschaffenheit:	guter Zustand	Verkehrsbelastung [Kfz/Tag]:	k. A.
Oberflächenart:	befestigte Oberfläche (Deckschicht aus Asphalt)		
Radverkehrsführungsform:	Radverkehr auf Fahrbahn (k. A.)

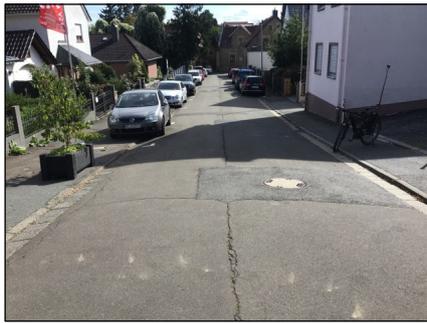
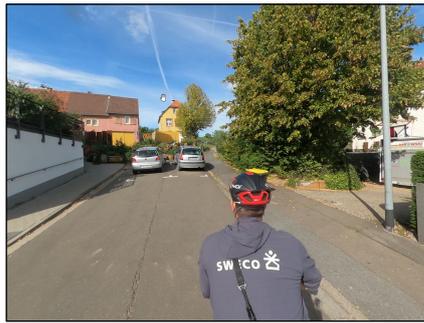
Breite:	450 cm	Beleuchtung:	ja
Fahrtrichtung:	beide Richtungen	HBR-beschildert:	nein
Oberflächenbeschaffenheit:	guter Zustand	Verkehrsbelastung [Kfz/Tag]:	k. A.
Oberflächenart:	befestigte Oberfläche (Deckschicht aus Asphalt)		
Radverkehrsführungsform:	Radverkehr auf Fahrbahn (auf Fahrbahn)
