Hochwasser- und Starkregen- vorsorgekonzept VG Bodenheim

Vorstellung Harxheim

Bürgerinformationsveranstaltung
am 25.04.2022 um 19:00 Uhr

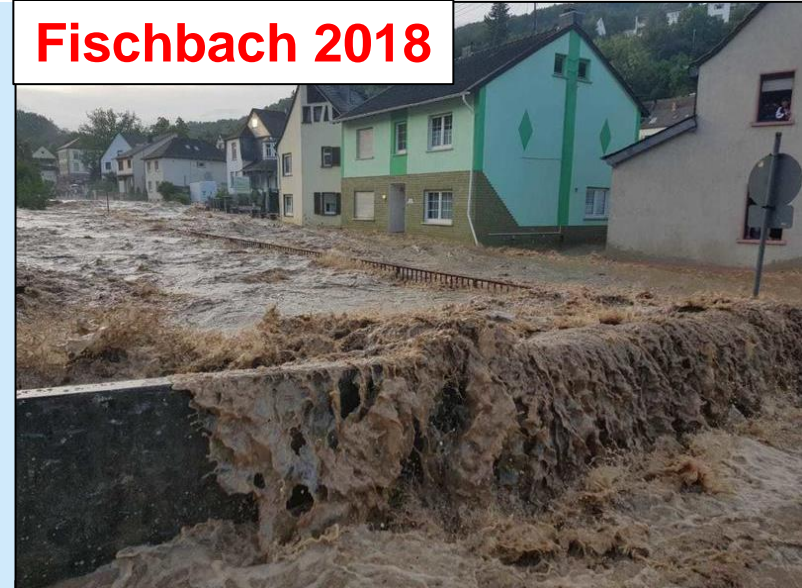
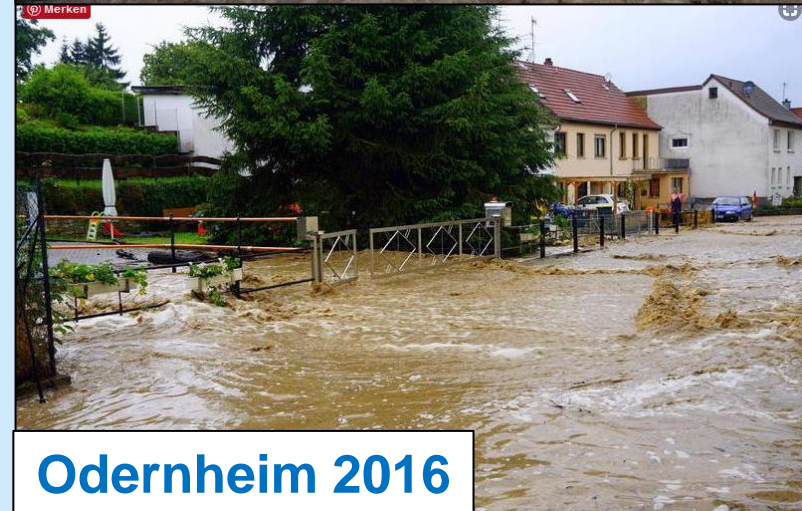
Fischbach 2018

Station / Gebiet	Beispiel: Stromberg / Hunsrück RADOLAN*	Beispiel: Grafschaft, Kreis Ahrweiler RADOLAN	VG Herrstein, Fischbach	Zum Vergleich (KOSTRA)
Datum	24.06.2016	04.06.2016	2018	-
Regendauer	60 min	2 h	3 h	2 h
Höhe [mm] = [l/m ²]	54	115	ca. 150	50 - 60
Regenspende [l/(s*ha)]	150,0	159,72	ca. 140	70 - 85
Wahrscheinlichkeit	>100	>>100	>>>100	100

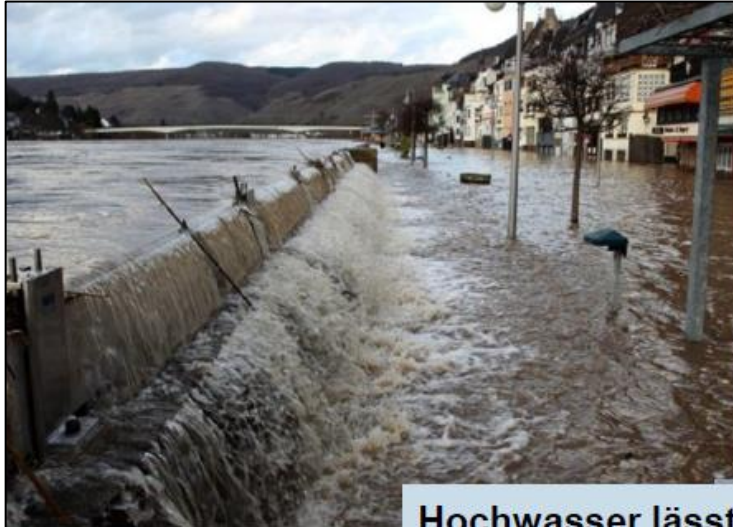
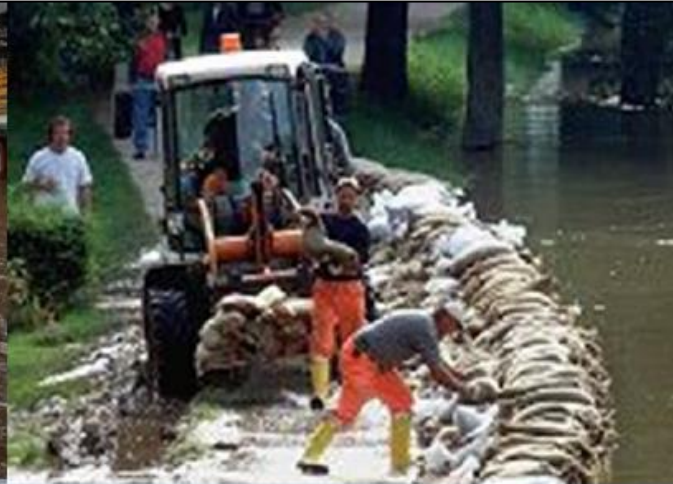
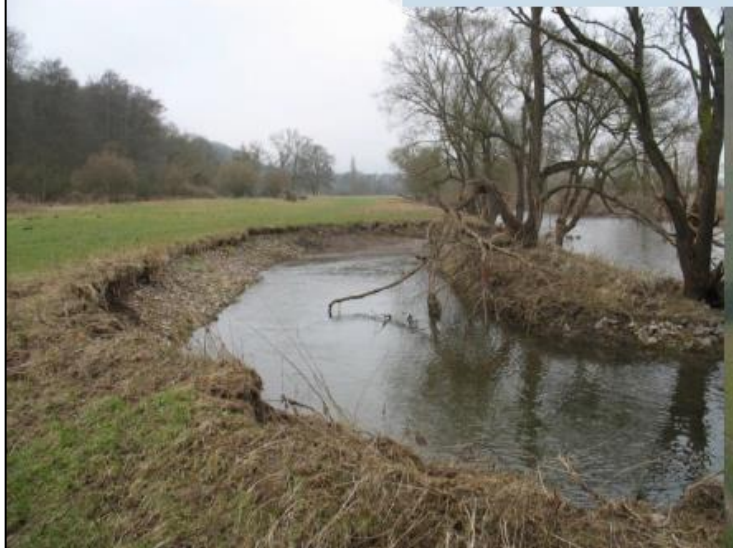
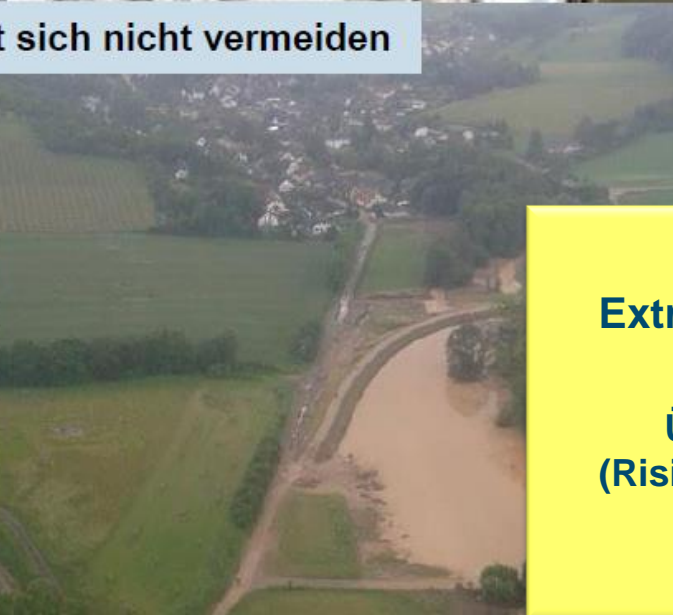
Flusshochwasser, HQ_{extrem}

Hochwasser lässt sich nicht vermeiden

Extremhochwasser Gewässer:

Alle Anwesen im
Überschwemmungsbereich
(Risikogebiet) von Gewässern sind
überflutungsgefährdet.

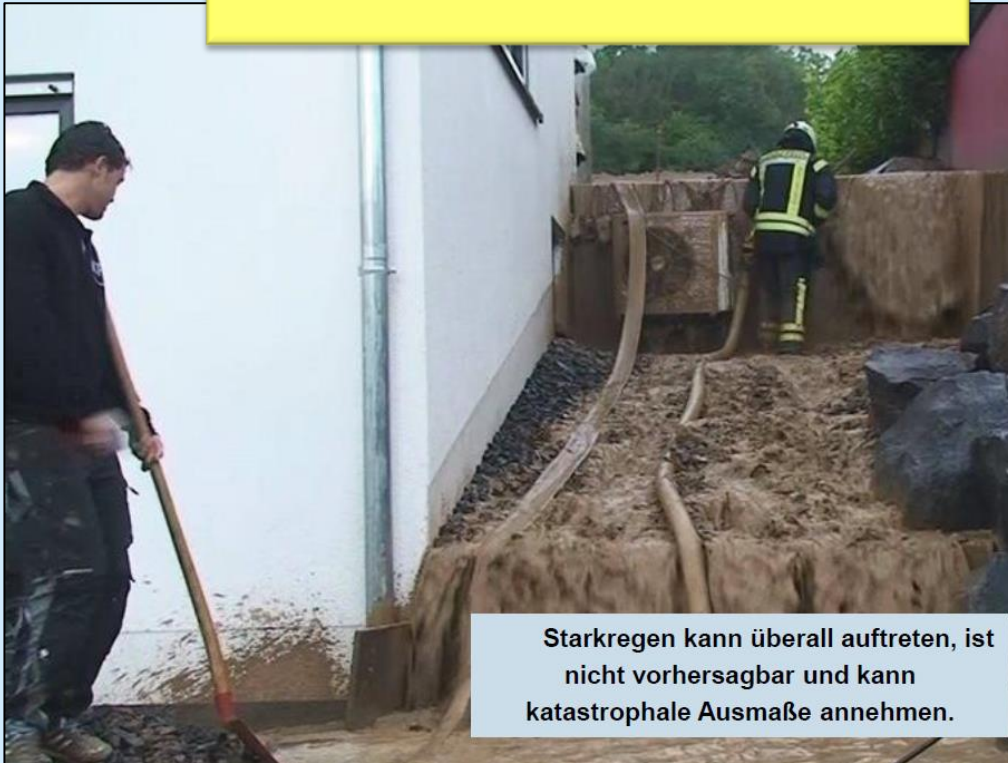
Hangwasser / Geländeeinschnitte:
Am Hang und in Einschnitten liegende
Grundstücke sind immer
hochwassergefährdet.

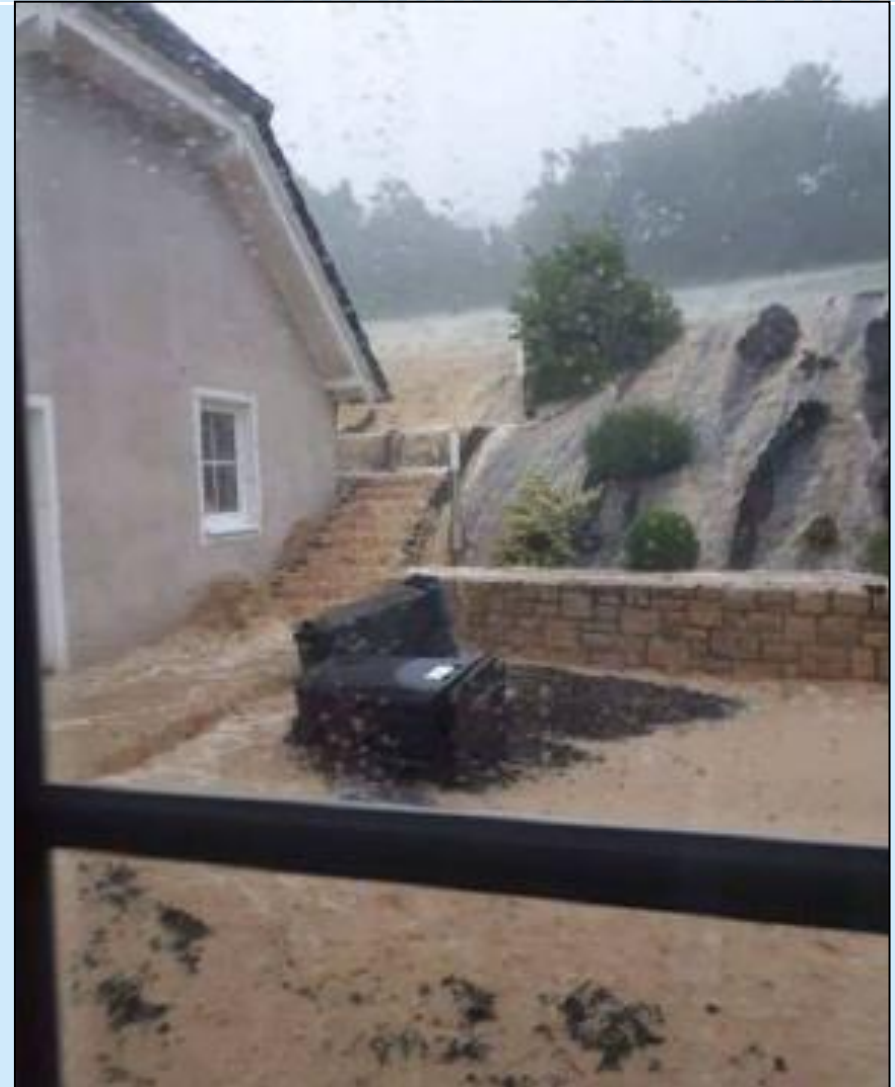
Sturzregen in Hanglage

Starkregen kann überall auftreten, ist
nicht vorhersagbar und kann
katastrophale Ausmaße annehmen.

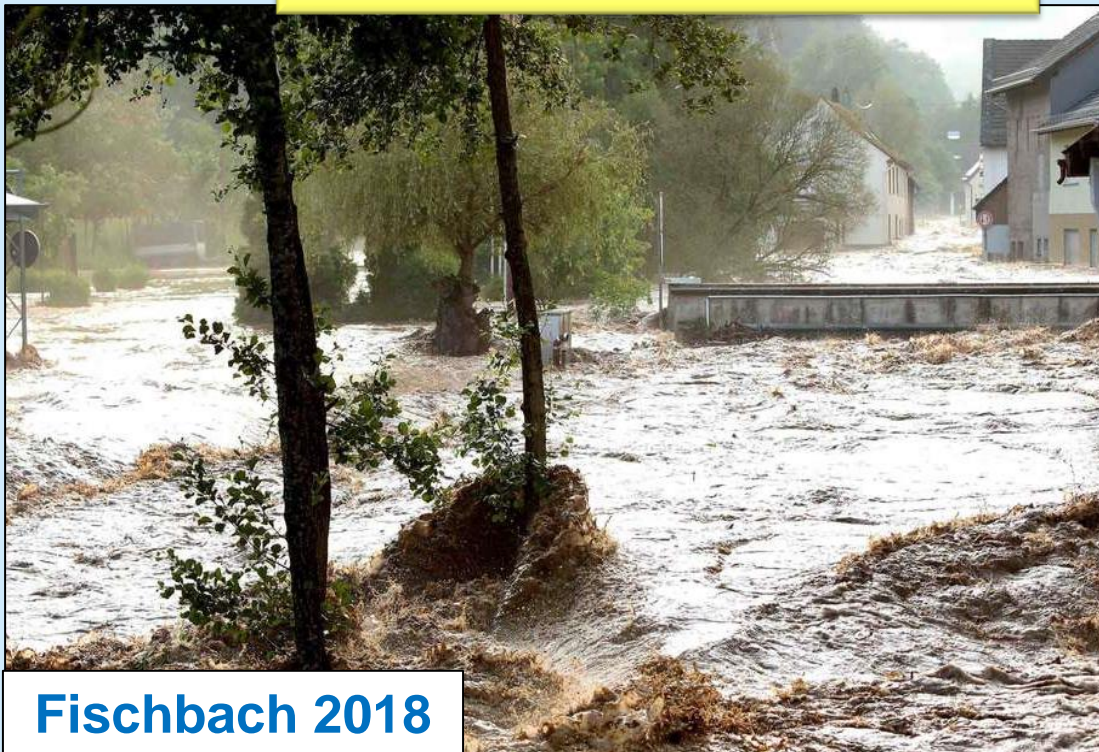
**Wasserführende Straßen:
Überflutungsgefährdung aller
angrenzenden Anwesen.**

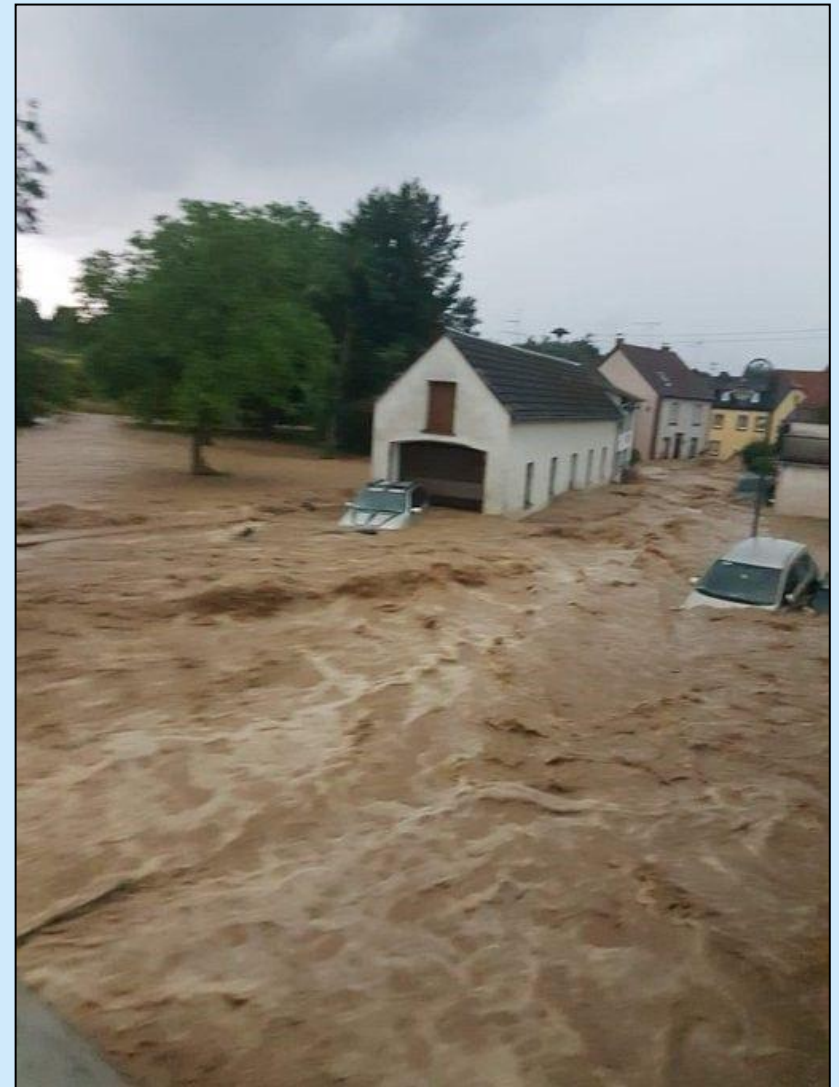
Sturzregen, wasserführende Straße

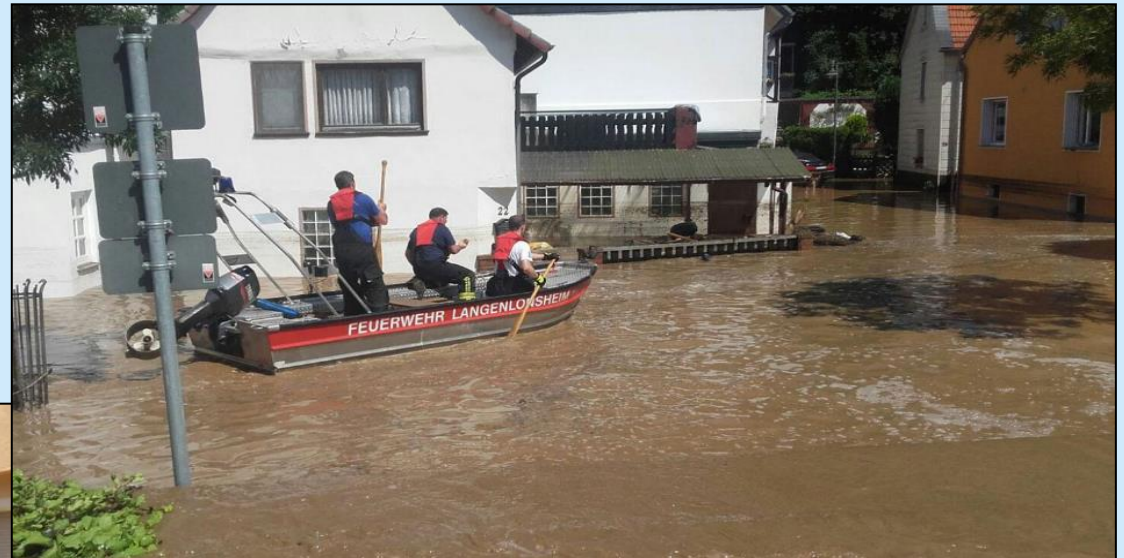
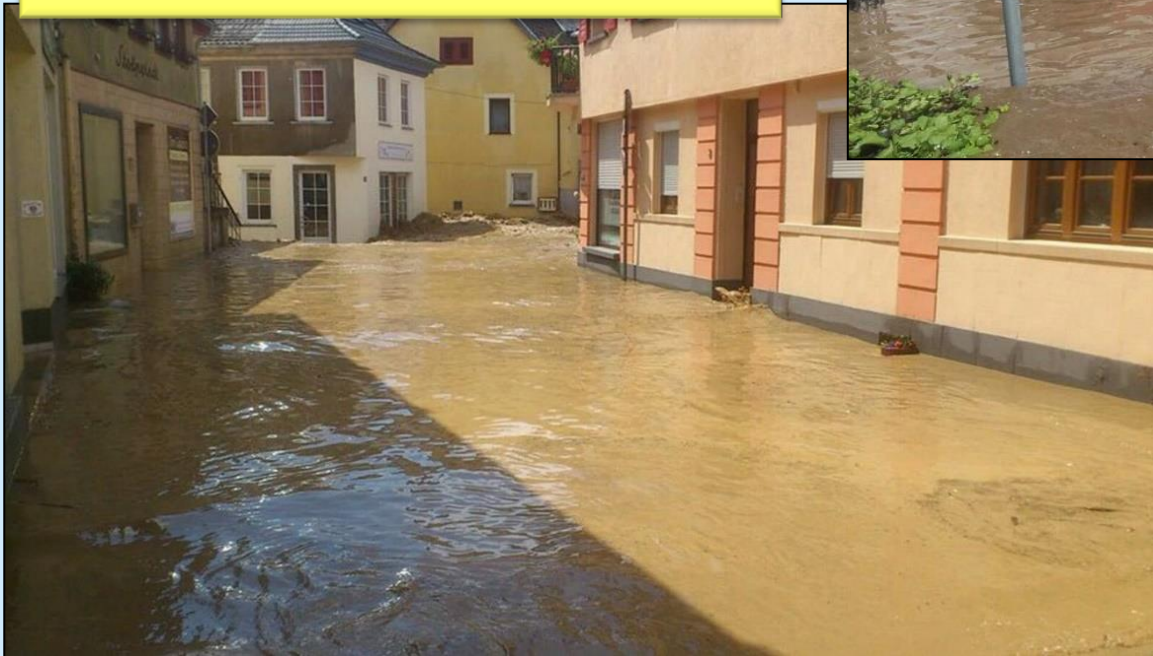
Stromberg 2016

**Straßen in Niederungen,
Geländetiefpunkte:**

**Konzentration von Oberflächenwasser
mit Überflutung der angrenzenden
Anwesen.**

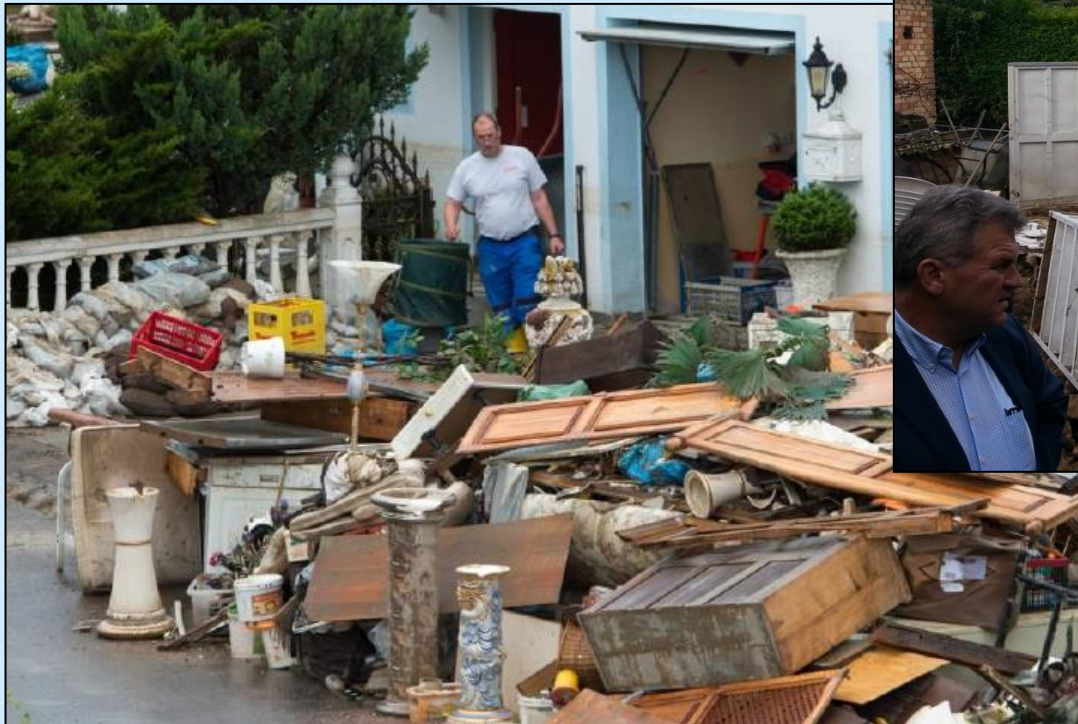
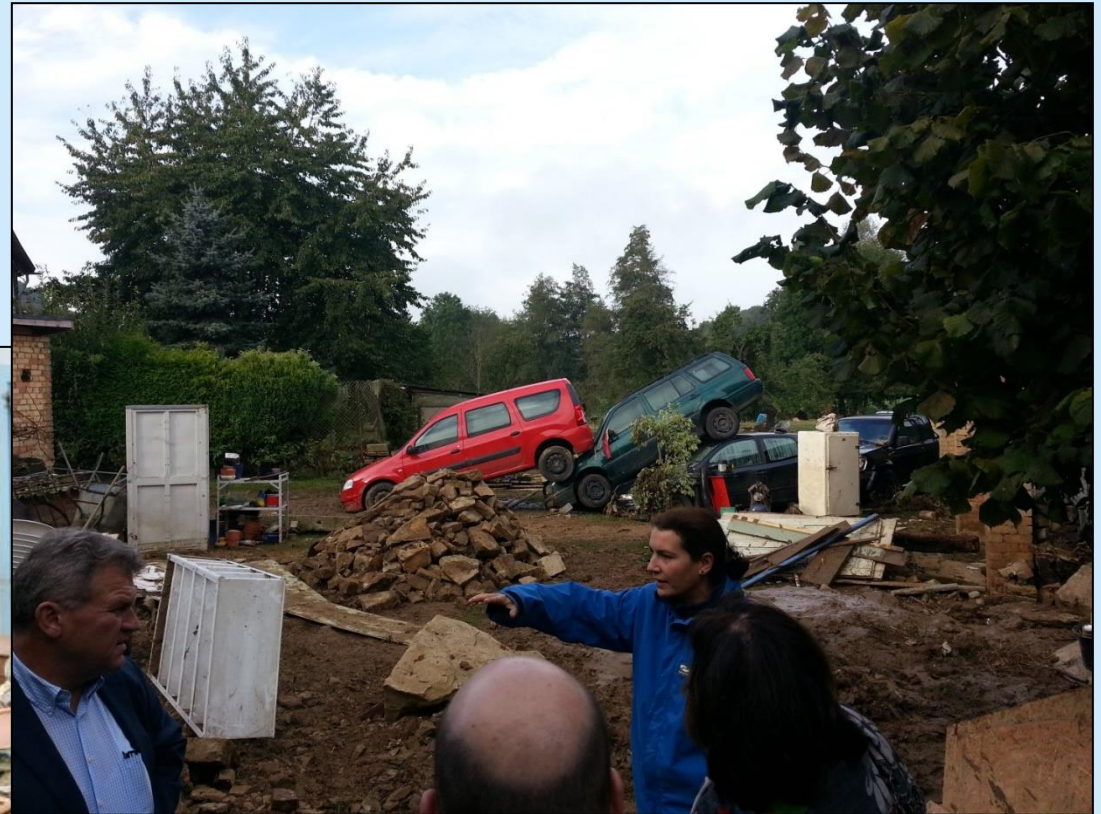
Sturzregen, Folgen

Schäden in Millionenhöhe
