Hochwasser- und Starkregenvorsorgekonzept für die VG Bodenheim

**Defizitanalyse und Maßnahmenpaket
einschl. Ergänzung der Anregungen
aus der Bürgerinformationsveranstaltung**

Stand 14.12.2023

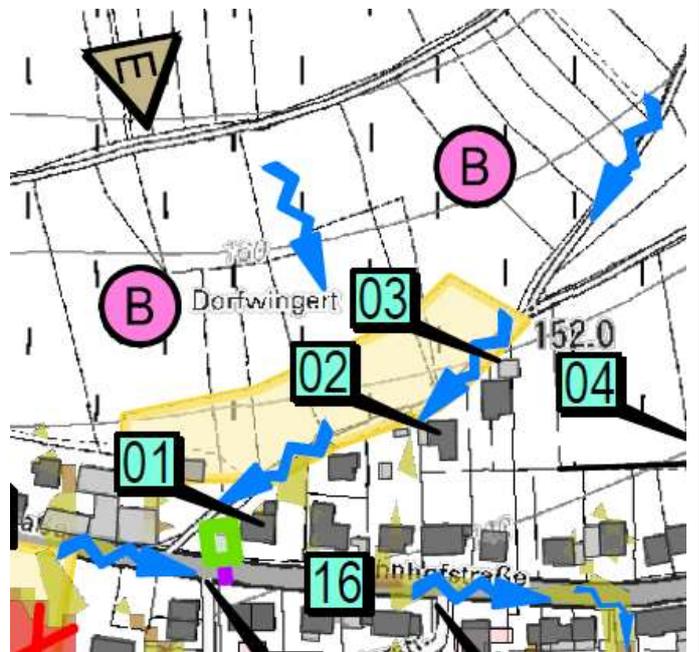
[01] +
[02] +
[03]

Trotz der geringen Gefährdung wird den Anliegern geraten, die Lichtschächte zu erhöhen. Dies kann zum Beispiel über L-Winkel realisiert werden (Nr. 24 a).

Als Eigenvorsorge bei 26 a könnten mobile Hochwasserbarrieren an der Zufahrt zu den Garagen installiert werden. Die Zufahrt so profiliert werden, dass das Wasser nicht den Garagen zufließt.

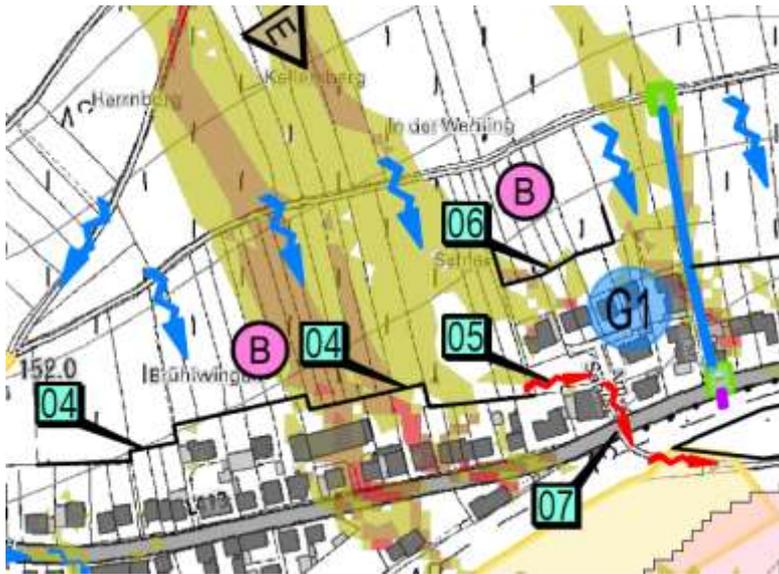
[04] +
[05] +
[07]

Rückwärtig der Grundstücke (nördlich) befinden sich Weinberge, die bei einem Starkregenereignis große Mengen an Hangwasser führen. Das Hangwasser aus den Weinbergen konzentriert sich zum Teil zu großen Abflussbahnen.

Alle Grundstücke haben sich rückwärtig durch kleine Mauern oder vereinzelt mit Verwallungen vor dem Hangwasser geschützt, die in der Höhe stark variieren.

Da das Hangwasser entlang der Grundstücke nur an vereinzelt Stellen abfließen kann, ist mit einem Rückstau zu rechnen. Ist die Rückstauhöhe größer als die Höhe der niedrigsten Mauern oder Verwallungen, werden die dazugehörigen Grundstücke überflutet.

Das Wasser fließt dann quer durch die Hangbebauung und auf die Straße in den Tiefpunkt [14].

Hier ist eine gemeinsame Lösung für die gesamte Gebäudefront zu suchen. Es bestehen Möglichkeiten, das Wasser mittels Erhöhung einzelner Verwallungen / Mauern und Profilierung einer Mulde / eines wasserführenden Weges nach Osten über Pkt. [5] und den Fußweg abzuleiten, um es bei Pkt. [7] über die Bahnhofstraße zu leiten. Dort wäre ggf. die Anlage einer Mulde oder einer leichten Verwallung machbar, um das Wasser über die Kleinbahn (Amiche) in die unterhalb liegenden Abflussstrukturen zu leiten. Dies ist mit den Straßenbaulastträgern abzustimmen.

Der Notabflussweg muss so geplant und (baulich) so gesichert werden, dass die Grundstücke in der Straße "Am Sahler" keine Verschlechterung der Situation erfahren.

Maßnahmenvorschlag: Beauftragung einer Planungsstudie.

Information aller Anlieger, auch der nicht direkt von der Abflussbahn betroffenen Anwesen weiter östlich, über ihre Gefahrensituation, damit sie Maßnahmen zum Eigenschutz (Eigenvorsorge Kat. A und Kat. B) vornehmen können.

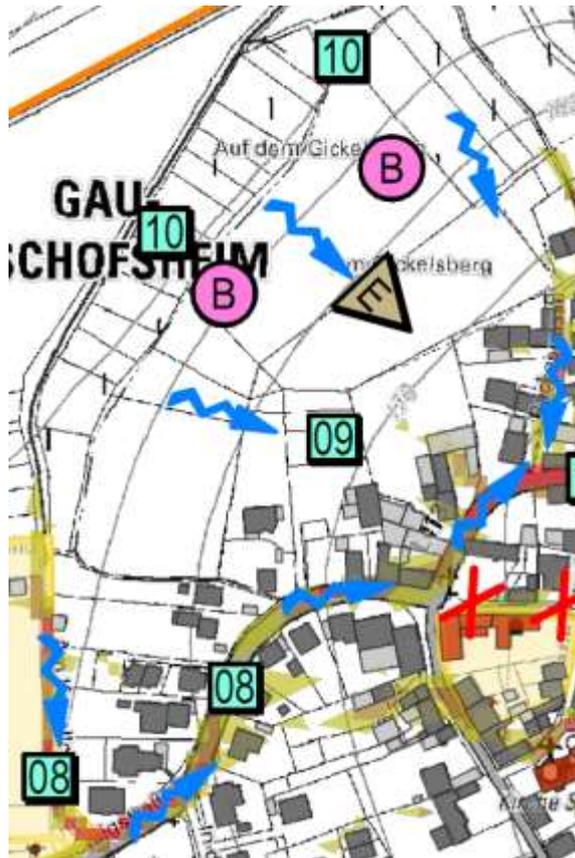
[08] +
[09]

Die Straßen "Am Kapellchen", Steigstraße, Backesgasse und Langstraße sind bei einem Starkregenereignis wasserführend. Alle Anwesen mit tiefliegenden Einfahrten und Zugängen zum Gebäude, Kellern, ungeschützten Kellerfenstern oder Garagen sind gefährdet.

Die betroffenen Anlieger müssen über ihre Gefahrensituation informiert werden, damit sie Maßnahmen zum Eigenschutz (Eigenvorsorge Kat. A und B) vornehmen können.

Der Notabflussweg muss baulich gesichert werden. Wenn keine ausreichend hohen Bordsteine vorhanden sind, müssen sich die Anlieger mit Objektschutzmaßnahmen schützen.

Oberhalb sollte ein dezentraler Wasser-rückhalt in der Fläche umgesetzt werden.

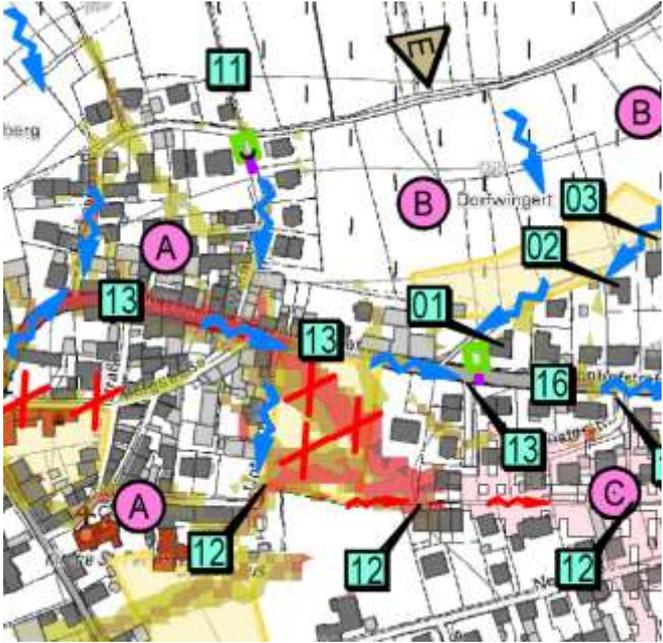
Defizit	Maßnahme
<p>Die Weinbergstraße wird bei einem Starkregenereignis wasserführend. Alle Anwesen mit tiefliegenden Einfahrten und Zugängen zum Gebäude, Kellern, ungeschützten Kellerfenstern oder Garagen sind gefährdet.</p> <p>Am nördlichen Ende der Straße endet ein Graben. Der Oberflächenabfluss aus dem Graben und dem nördlichen Weinberg wird von einem Einlaufbauwerk in der Straße aufgenommen (Außenbereichsentswässerung). Die Dimensionierung des Bauwerks ist planmäßig nicht für ein Starkregenereignis ausgelegt.</p> <p>Bei der Ortsbegehung wurde auf den Grundstücken der Häuser Nr. 3 und Nr. 5 festgestellt, dass Wasser auf das Grundstück gelangen kann.</p>	<p>Die betroffenen Anlieger der Häuser Nr. 3 und 5 müssen über ihre Gefahrensituation informiert werden, damit sie Maßnahmen zum Eigenschutz (Eigenvorsorge Kat. A) vornehmen können.</p> <p>Die restlichen Anlieger in der Weinbergstraße sollten ihre Eigenvorsorge überprüfen und gegebenenfalls ertüchtigen.</p> <p>Ständige Unterhaltung des Einlaufbauwerks.</p>

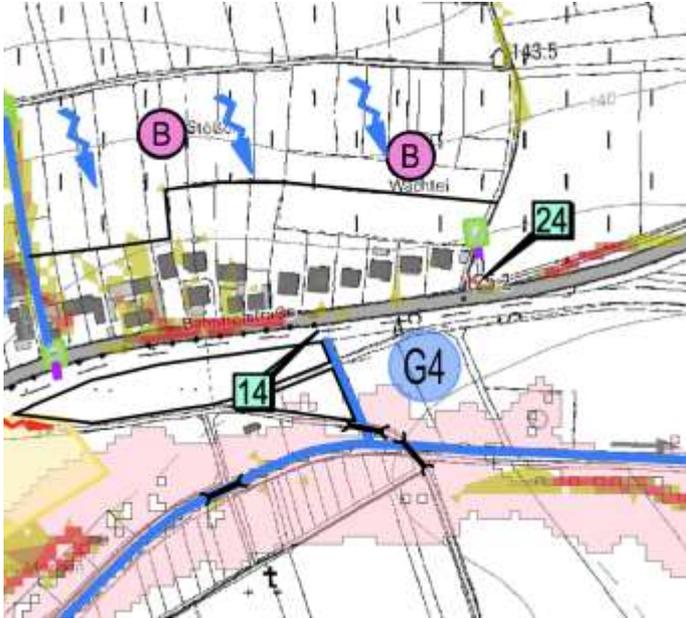
Defizit	Maßnahme
<p>Am Tiefpunkt der Bahnhofstraße, ca. auf Höhe der Häuser Nr. 82 - 88, sammelt sich Oberflächenwasser aus den nördlichen Weinbergen auf der Straße. Die dortigen Straßeneinläufe sind häufig verdreckt und können nicht gereinigt werden, weil Autos darauf stehen. Der geordnete Abfluss wird hierdurch eingeschränkt. Hier hat sich bereits mehrfach Wasser und Schlamm aus dem direkt am Ortseingang liegenden Weinbergsgelände ausgebreitet, letztmalig am 16.08.2023 (siehe Foto). Siehe hierzu auch Maßnahmenpunkt Nr. 24.</p> <p>Im Tiefpunkt der Bahnhofstraße gibt es einen verrohrten Entwässerungsgraben unter der ehemaligen Bahntrasse durch zum Spatzenbach. Laut Anwohnern funktioniert diese Entwässerung nicht mehr.</p>

<p>Zur besseren Ableitung des Oberflächenwassers, muss in diesem Bereich der Bahnhofstraße die Anzahl der Straßenabläufe erhöht werden.</p> <p>Es ist zu prüfen, ob die ausgezeichneten Parkplätze so verändert werden können, dass die Straßeneinläufe jederzeit zugänglich bleiben. Ebenso ist zu prüfen, ob im Hochwasserfall die Schmutzfängkörbe herausgenommen werden können, damit das Schlammwasser problemlos den dafür vorgesehenen Weg nehmen kann.</p> <p>Der Entwässerungsgraben vom Tiefpunkt der Bahnhofstraße zum Spatzenbach und der Durchlass unter der ehemaligen Bahntrasse sollten instandgesetzt werden, damit dort wieder Oberflächenwasser abfließen kann. Ggf. muss der Durchlass unter der ehemaligen Bahntrasse vergrößert werden.</p>

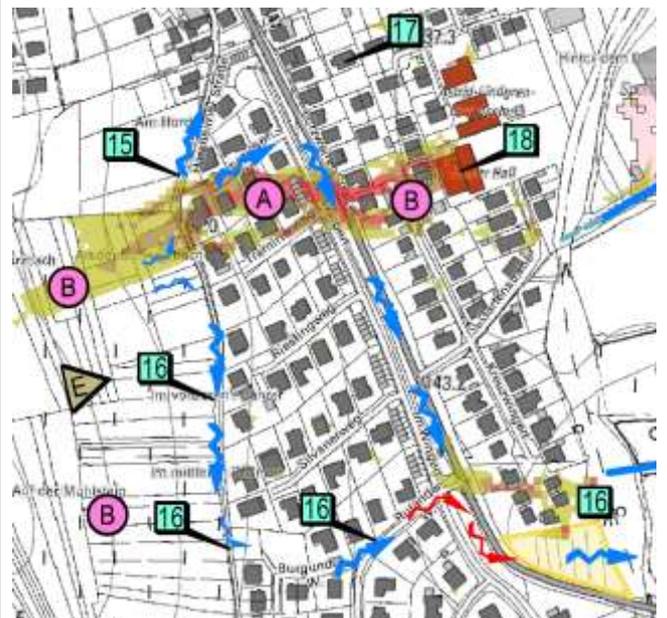
[15] +
[16]

Rückwärtig der Grundstücke (westlich) befinden sich Weinberge, die bei einem Starkregenereignis Hangwasser führen. Das Hangwasser aus den Weinbergen konzentriert sich zum Teil zu Abflussbahnen.

Das Hangwasser trifft auf den Wirtschaftsweg [16] in Verlängerung der Harxheimer Straße [15] und dort konzentriert sich der Oberflächenabfluss. Da sich die Anwesen entlang des Wirtschaftsweges mit einer Mauer gegen das Hangwasser geschützt haben, wird der Oberflächenabfluss auf dem Wirtschaftsweg gehalten.

Der Wirtschaftsweg weist einen Hochpunkt auf, sodass der Abfluss in Richtung Norden und Süden getrennt abfließt. Der Hochpunkt ist in den Planunterlagen dargestellt (blaue Fließpfeile).

Der nördlich fließende Oberflächenabfluss [15] kann über den Portugieserweg auf die Straße "Im Wingert" abfließen. An der Kreuzung der Straßen "Im Wingert" und "Ruländerweg" fließt der Oberflächenabfluss den Ruländerweg entlang, überquert die Lörzweiler Straße und fließt dann in den Grünstreifen an der Lörzweiler Straße. Ein Stück weiter unterhalb ist bereits ein Graben an der Straße angelegt.

Der südlich fließende Oberflächenabfluss [16] fließt bis zum Tiefpunkt im Wirtschaftsweg, an dem ein Einlaufbauwerk errichtet wurde. Das Bauwerk ist allerdings für Starkregenereignisse deutlich unterdimensioniert. Im Falle einer Überlastung fließt der Oberflächenabfluss über die unbebauten Grundstücke zwischen Burgunderweg Haus Nr. 4a und Silvanerweg Haus Nr. 12 ab. Dann fließt das Wasser den Burgunderweg und den Ruländerweg hinunter bis in den Grünstreifen neben der Lörzweiler Straße.

Ein weiterer Abfluss kann sich weiter südlich des Einlaufbauwerks in Richtung Ruländerweg 17 einstellen, da der Weg zur Talseite fällt und das Wasser über den Acker Richtung Bebauung fließen kann.

Die betroffenen Anlieger müssen über ihre Gefahrensituation informiert werden, damit sie Maßnahmen zum Eigenschutz (Eigenvorsorge Kat. A und B) vornehmen können.

Insbesondere am Anwesen Ruländerweg 17 sollten Eigenvorsorgemaßnahmen vorgenommen werden. Eine entsprechende Individualberatung fand am 23.06.2022 statt.

Der Graben an der Lörzweiler Straße muss bis zur Einmündung der Straße "Ruländerweg" verlängert und insgesamt vergrößert werden. So kann der Oberflächenabfluss in die Grünfläche am Knick der Lörzweiler Straße geleitet werden.

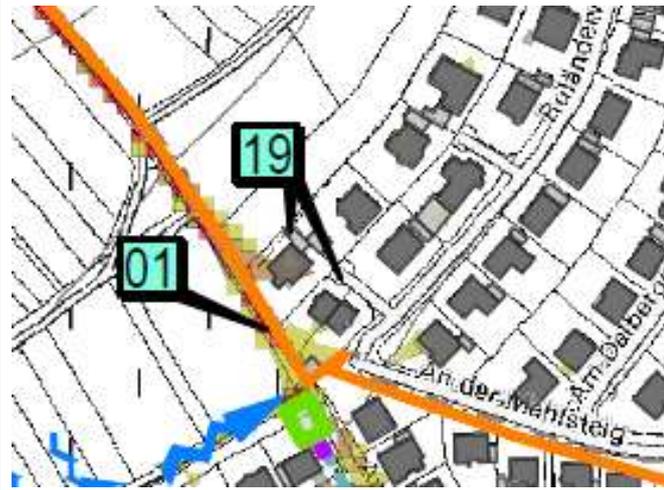
Die Grundstücke in der Straße "Ruländerweg" Haus Nr. 33, 35 und 37 liegen in einer Oberflächenabflussbahn und sind bei einem Starkregenereignis gefährdet. Im Frühjahr 2022 waren die Weinberge hinter der Bebauung nicht angelegt und laut Anwohnern hat der bewirtschaftende Winzer Erde aufgeschüttet.

Die Grundstücke in der Straße "Ruländerweg" Haus Nr. 33, 35 und 37 haben sich rückwärtig mit einem Erdwall vor dem wasserführenden Wirtschaftsweg (welcher in Harxheim liegt) geschützt. Der Erdwall muss allerdings instandgesetzt werden. Eine Anwohnerin wurde vor Ort bereits informiert.

Der Bewirtschafter der Weinberge sollte die Weinberge möglichst schnell wieder anlegen und die Erdaufschüttungen entfernen, da dies die Erosionsgefahr erhöhen.

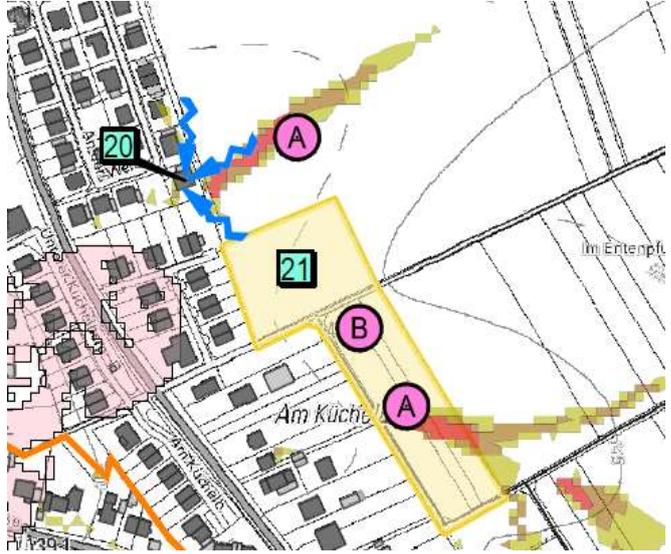
Defizit	Maßnahme
<p>Der südliche Teil der Straße "An der Weid" befindet sich in einer Geländesenke. Dadurch konzentriert sich das Hangwasser aus der östlich gelegenen landwirtschaftlich genutzten Fläche zu Oberflächenabfluss und kann bei einem Starkregenereignis die angrenzenden Anwesen überfluten.</p> <p>Hier wurden schon Maßnahmen durch die Gemeinde und die Anlieger getroffen (z.B. Verwaltung), die jedoch aufgrund der Lage im Tiefpunkt keine vollständige Sicherheit bieten. Denn im Tiefpunkt kann das sich anstauende Wasser hinter der Verwaltung nicht abfließen und diese ggf. überströmen.</p>	<p>Die betroffenen Anlieger müssen über ihre Gefahrensituation informiert werden, damit sie zusätzliche Maßnahmen zum Eigenschutz (Eigenvorsorge Kat. A) vornehmen können.</p>

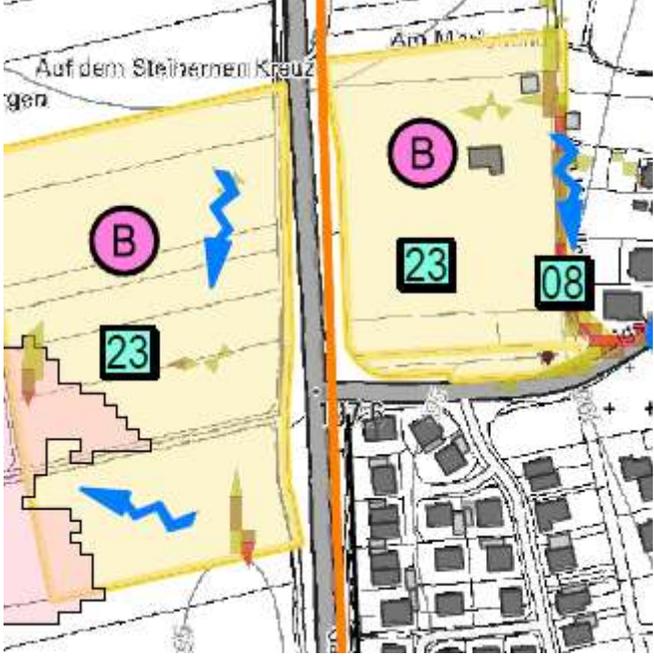
Defizit	Maßnahme
<p>Die ausgewiesenen Baugebiete westlich und östlich der L 425 liegen am Hang und sind durch Hangwasser gefährdet.</p>

<p>Da am Hang generell mit Hangwasser gerechnet werden muss, müssen die Bauherren bzw. zukünftigen Eigentümer über ihre Gefahrensituation informiert werden, damit sie Maßnahmen zum Eigenschutz (Eigenvorsorge Kat. B) vornehmen können.</p>

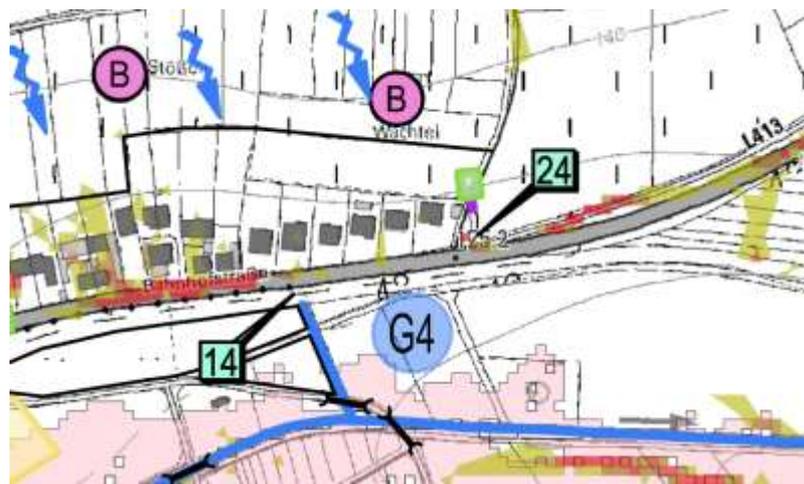
Der Weinberg am Ortsausgang Richtung Bodenheim (siehe Plan) bringt Wasser- und Schlammabfluss, siehe hierzu Maßnahmenpunkt Nr. 14. Auch nach Anwachsen des neu angelegten Weinbergs und entsprechender Bewirtschaftung ist zukünftig mit solchen Ereignissen zu rechnen. Die Abflüsse beeinträchtigen die Anwesen in der Tiefzone der Bahnhofstraße, siehe Fotos unter Pkt. 14. Zusätzlich bringt der Radweg Abflüsse.

In den Radweg ist eine voluminöse Kastenrinne einzubauen, mit einem Ableitungsrohr in den in unmittelbarer Nähe befindlichen großen Schlammfang für die Weinbergswege.
