Hochwasser- und Starkregenvorsorgekonzept für die VG Bodenheim

**Vortragsmanuskript
Defizitanalyse und Maßnahmenpaket
einschl. Ergänzung der Anregungen
aus der Bürgerinformationsveranstaltung**

Stand: 14.12.2023

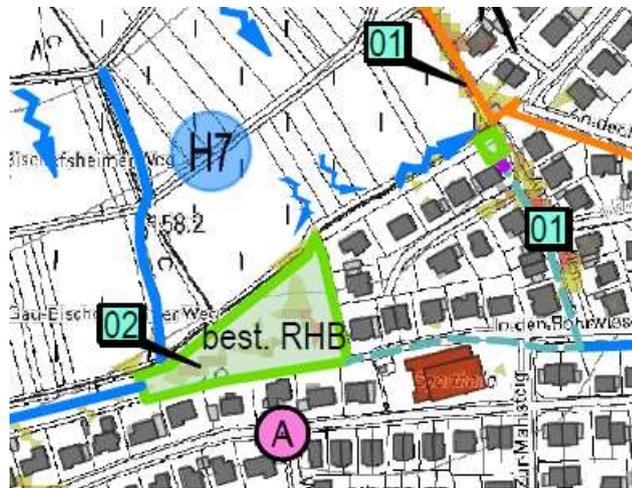
Die Straße "Am Börnchen" und der nördliche Wirtschaftsweg sind bei einem Starkregenereignis wasserführend. Insbesondere die Häuser Nr. 2, 5 und 19 in der Straße "Am Börnchen" und die Häuser in Gau-Bischofsheim in der Straße "Ruländerweg" Nr. 33, 35 und 37 sind gefährdet. Alle angrenzenden Anwesen mit tiefliegenden Einfahrten und Zugängen, Kellern, ungeschützten Kellerfenstern oder Garagen sind gefährdet.

Am Übergang des Wirtschaftsweges zur Straße "Am Börnchen" befindet sich ein Einlaufbauwerk in die Kanalisation mit einem Schlammfang.

Die betroffenen Anlieger "Am Börnchen" Haus Nrn. 2, 5 und 19 müssen über ihre Gefahrensituation informiert werden, damit sie Maßnahmen zum Eigenschutz (Eigenvorsorge Kat. A) vornehmen können.

Die restlichen Anlieger in der Straße "Am Börnchen" sollten ihre Eigenvorsorge überprüfen und gegebenenfalls ertüchtigen.

Die Straße „Am Börnchen“ ist mit baulichen Maßnahmen als Notabflussweg zu sichern. Da die Bordsteine niedrig sind, kann der Oberflächenabfluss auf die Privatgrundstücke fließen. Bei einer Erneuerung der Straße sollte die Wasserführung der Straße berücksichtigt werden und bspw. die Fahrbahn als ein umgedrehtes V-Profil gebaut werden.

Die Grundstücke in Gau-Bischofsheim in der Straße "Ruländerweg" Haus Nr. 33, 35 und 37 haben sich rückwärtig mit einem Erdwall vor dem wasserführenden Wirtschaftsweg geschützt. Der Erdwall muss allerdings instandgesetzt werden. Eine Anwohnerin wurde vor Ort bereits informiert.

Der Schlammfang ist laufend zu unterhalten.

Oberhalb sollte ein dezentraler Wasserrückhalt in der Fläche umgesetzt werden.

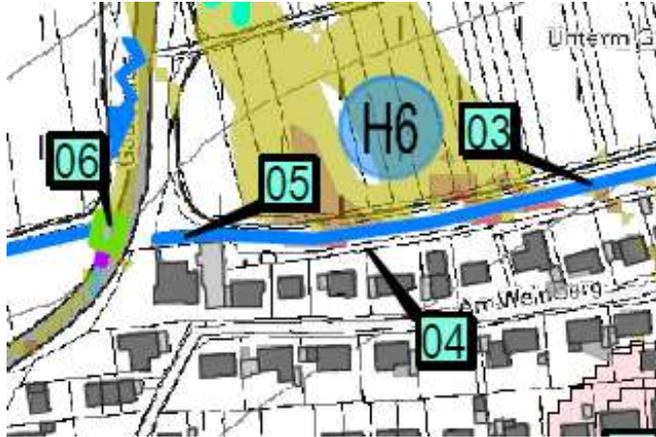
Der zum Rückhaltebecken (Nr. [2]) führende Graben H 6 weist einen sehr starken Bewuchs der Grabensohle und der Grabenböschungen auf. Dadurch wird das abflusswirksame Grabenprofil deutlich reduziert.

Der Graben wurde 2021 vom Bewuchs in der Sohle befreit. Der Graben muss regelmäßig unterhalten werden (siehe allg. Hinweis [0.3]). Dabei ist darauf zu achten, dass keine größeren Pflanzen oder Bäume auf der Grabensohle bzw. der unteren Böschungshälfte wachsen.

Eine Grasnarbe auf der Grabensohle ist für den Erosionsschutz wichtig und darf nicht entfernt werden. Die Höhe des Bewuchses ist allerdings einzudämmen.

Im Starkregenfall kann der Graben versagen und die unterhalb liegenden Häuser sind gefährdet. Die betroffenen Anlieger müssen über ihre Gefahrensituation informiert werden, damit sie Maßnahmen zum Eigenschutz (Eigenvorsorge Kat. A) vornehmen können.

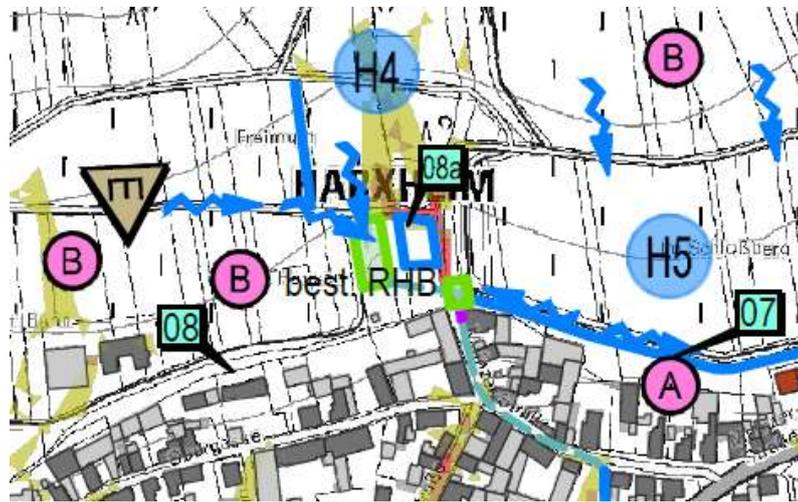
Die nördlichen Anwesen in der Mainzer Straße werden von einem Graben (H 5) vor Hangwasser aus den Weinbergen geschützt.

Die Dimensionierung des Grabens wurde großzügig gewählt.

Trotz einer großzügigen Dimensionierung des Grabens sind die Anlieger über den Versagensfall zu informieren, damit sie Maßnahmen zum Eigenschutz (Eigenvorsorge Kat. A und Kat. B) vornehmen können.
