Hochwasser- und Starkregenvorsorgekonzept für die VG Bodenheim

**Vortragsmanuskript
Defizitanalyse und Maßnahmenpaket
einschl. Ergänzung der Anregungen
aus der Bürgerinformationsveranstaltung**

Stand: 14.12.2023

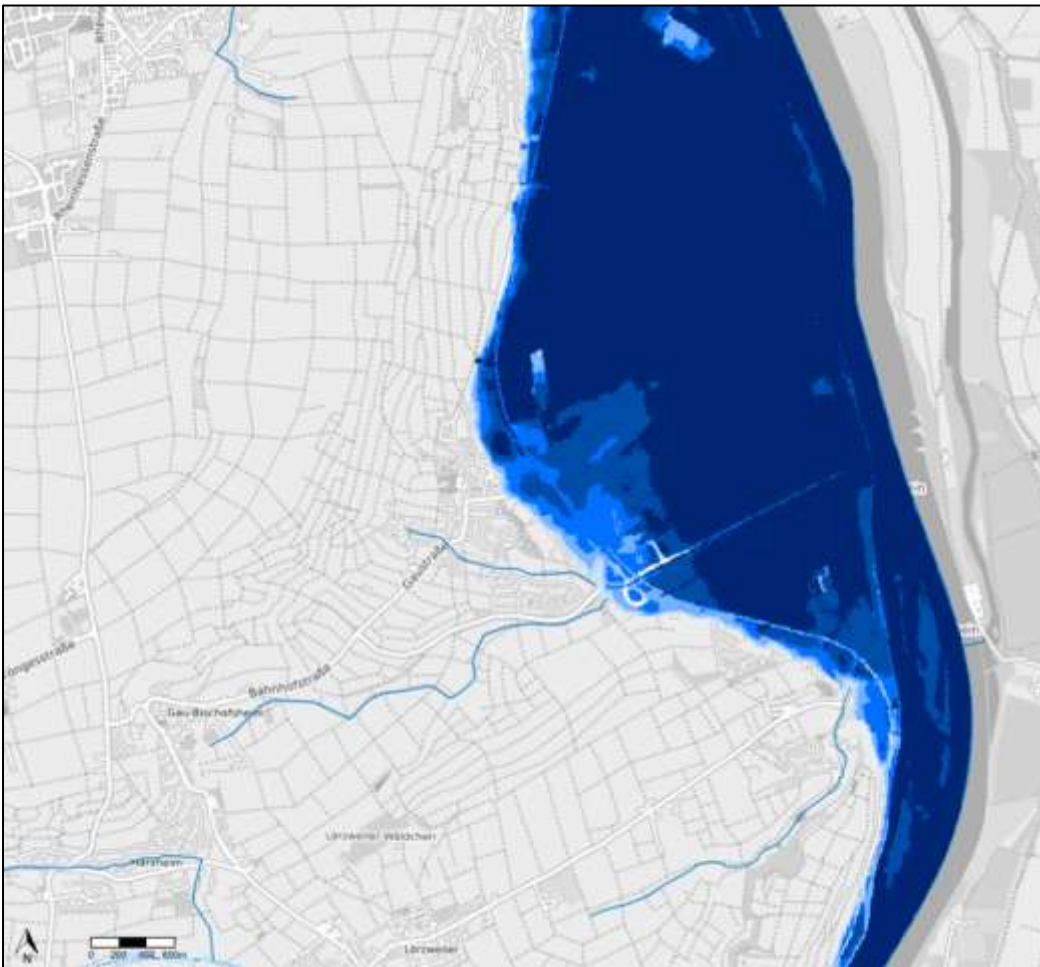
[0.2]

Durch Extremhochwasser gefährdete Zonen, nachrichtliches Überschwemmungsgebiet **HQextrem**

Defizit	Maßnahme
<p>Die Flächen, die innerhalb der Grenze des Risikogebietes für HQextrem (in den Lageplänen rot eingezeichnet) mit "D" gekennzeichnet sind, werden bei Extremhochwasser des Rheins überflutet; dies erfolgt bei Überschreitung des 200-jährlichen Abflusses HQ200 oder bei einem Deichbruchszenario.</p> <p>Von besonderer Bedeutung ist die Gefährdung von Leib und Leben, Sachgütern und der kritischen Infrastruktur. Bei Extremhochwasser können Strom- und Wasserversorgung und Online-Dienste ausfallen.</p> <p>Was ist ein HQextrem:</p> <p>Größtes berechnetes Hochwasser</p> <ul style="list-style-type: none"> - meteorologisch - hydrologisch - aktueller Ausbauzustand des Gewässers - aktuelle Versiegelung im Einzugsgebiet 	<p>Im Rahmen der Hochwasserpartnerschaft Mainz - VG Bodenheim wurden für das Extremhochwasser in Workshops bereits Maßnahmen festgelegt:</p> <ul style="list-style-type: none"> - Planen und Aufbauen der Notwasserversorgung im Gebiet der Hochwasserpartnerschaft und darüber hinaus, auch aus dem Hinterland (laufende Maßnahme). - Planen und Aufbauen der Notversorgung für Strom, Fernwärme und andere Infrastrukturen (Telekommunikation, Online-Verbindung) im Gebiet der Hochwasserpartnerschaft und darüber hinaus. - Aufbau einer zentralen Treibstoff-Notversorgung für die Dienste und für kritische Infrastrukturanlagen. Rheinhessenweite Zusammenarbeit anstreben. - Prüfung, ob Land RLP mobile NEA-Aggregate für die Gefahrenabwehr zur Verfügung stellen kann. - Ausbau und Intensivierung des Verwaltungsstabes. Einbeziehen aller Dienste und Institutionen der Infrastruktur und häufigere Tagung und Informationsaustausch. - Weiterentwicklung des AEP Hochwasser der VG Bodenheim. - Informations- und Verhaltensvorsorge in die kommunalen AEP aufnehmen, insbesondere bezogen auf die rechtzeitige Information aller Beteiligten und Vorbereitungen und Übungen für den Ernstfall. - Schulung der Wasserwehren in Theorie und Praxis. - Weiterleitung von Hochwasservorhersagen und Meldungen zum Poldereinsatz auch per Funkmeldeempfänger (FME) an die Wehrleitungen und die Feuerwehr-Einsatzzentralen (FEZ).

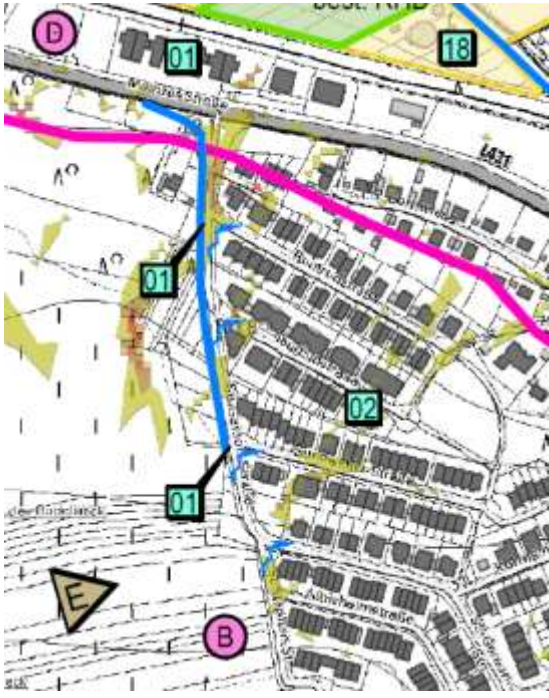
[01]

St. Stephan-Straße und St.-Gereon-Straße

Defizit	Maßnahme
<p>Bei einem Starkregenereignis sind die St. Stephan-Straße und die St.-Gereon-Straße wasserführend.</p> <p>Aufgrund der Straßenprofilierung der Einmündungen gelangt der Oberflächenabfluss in die Straßen Albiheimstraße, Sunsweller Straße, St.-Gereon-Straße (nach dem Knick nach Osten), Teudalstraße und Runtrudstraße. In dem Wohngebiet stellt der Oberflächenabfluss eine Gefahr für die Anlieger dar.</p> <p>Auf der westlichen Straßenseite verläuft von der Sunsweller Straße bis zur L431 ein kleiner Graben. Der Graben ist nicht für Starkregenereignisse dimensioniert und entlastet die St.-Gereon-Straße aufgrund des zum Graben hin ansteigenden Straßengefälles nur geringfügig.</p> <p>Der auf der St.-Gereon-Straße verbleibende Oberflächenabfluss trifft senkrecht auf die L431 und die Anwesen in der Mainzer Straße (L431) Haus Nr. 147 bis Haus Nr. 163. Das Gelände der Anwesen liegt unterhalb des Straßenniveaus. Dadurch sind alle Anwesen gefährdet.</p>

<p>Die St.-Gereon-Straße soll gemäß Auskunft des Ortsbürgermeisters Herr Adler in den nächsten Jahren erneuert werden. Im Rahmen dieses Projekts sollte die Wasserführung der Straße überdacht werden.</p> <p>Die Wasserführung kann über eine Höhenprofilierung der Straße oder dem Errichten von Bordsteinen in den Mündungsbereichen so verändert werden, dass der Oberflächenabfluss auf der St.-Gereon-Straße bleibt. Durch eine Höhenprofilierung soll der Oberflächenabfluss in den seitlichen Graben fließen.</p> <p>Im Rahmen der Straßenarbeiten sollte der Grabenquerschnitt vergrößert werden.</p> <p>Durch diese Maßnahme wird die Gefahrensituation des Baugebiets "Rudelheck" verringert, allerdings wird das Wasser direkter zur Mainzer Straße (L431) Haus Nr. 147 bis Haus Nr. 163 geführt. Der Oberflächenabfluss muss um die Anwesen gelenkt oder schadlos über die Grundstücke geführt werden. Eigenvorsorge</p> <p>Die betroffenen Anlieger müssen über ihre Gefahrensituation informiert werden, damit sie Maßnahmen zum Eigenschutz (Eigenvorsorge Kat. A und B, siehe oben) vornehmen können.</p>
